**Tekniska Högskolan i Lund**

**Lund 2020-06-12**

## **Tarfalahallen Kiruna**

### **Utvärdering av bärande stomsystem**

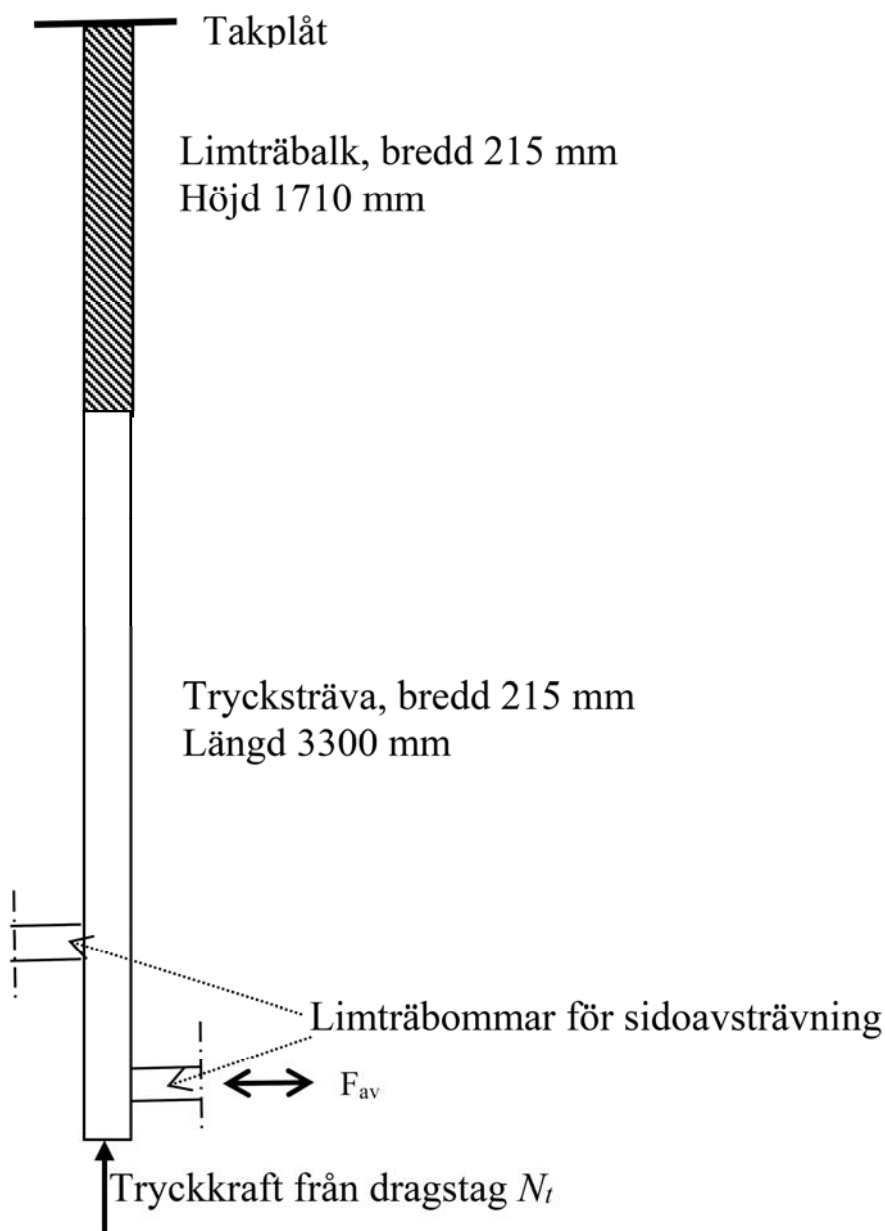
**Figur 5.** Tvärsnitt (ungefär skalenligt) genom takstol som visar limträbalk och den längre trycksträvan

Takstolen är mycket slank med avseende på instabilitet i sidled, vilket är viktigt eftersom man får höga tryckkrafter både i överliggande limträbalk och trycksträvorna mellan dragband och övre balk. Detta illustreras i Figur 5, som visar ett tvärsnitt av takstolen i ungefärlig skala. Att geometriska imperfektioner av den typ som visas i Figur 6 förekommer i verkligheten är oundvikligt, vilket innebär att stora tryckkrafter ger kraftkomponenter i sidled som måste kunna hanteras med avsträvning. Vid ökande tryckkrafter ökar vinkelavvikelsena, vilket i sin tur ger ökade sidokrafter och ökat behov av avsträvning.

En mycket sannolik orsak till raset är instabilitet i systemet som uppstår vid hög belastning av snö på taket. Detta orsakas främst av takstolarnas slankhet med avseende på sidodeformationer, vilket illustreras i Figur 5. Systemets utformning gör att ökade sidoförskjutningar genererar ökade sidokrafter som i sin tur ger ökade förskjutningar etc. i en negativ spiral. Generellt sett saknar systemet robusthet, i likhet med ett korthus.

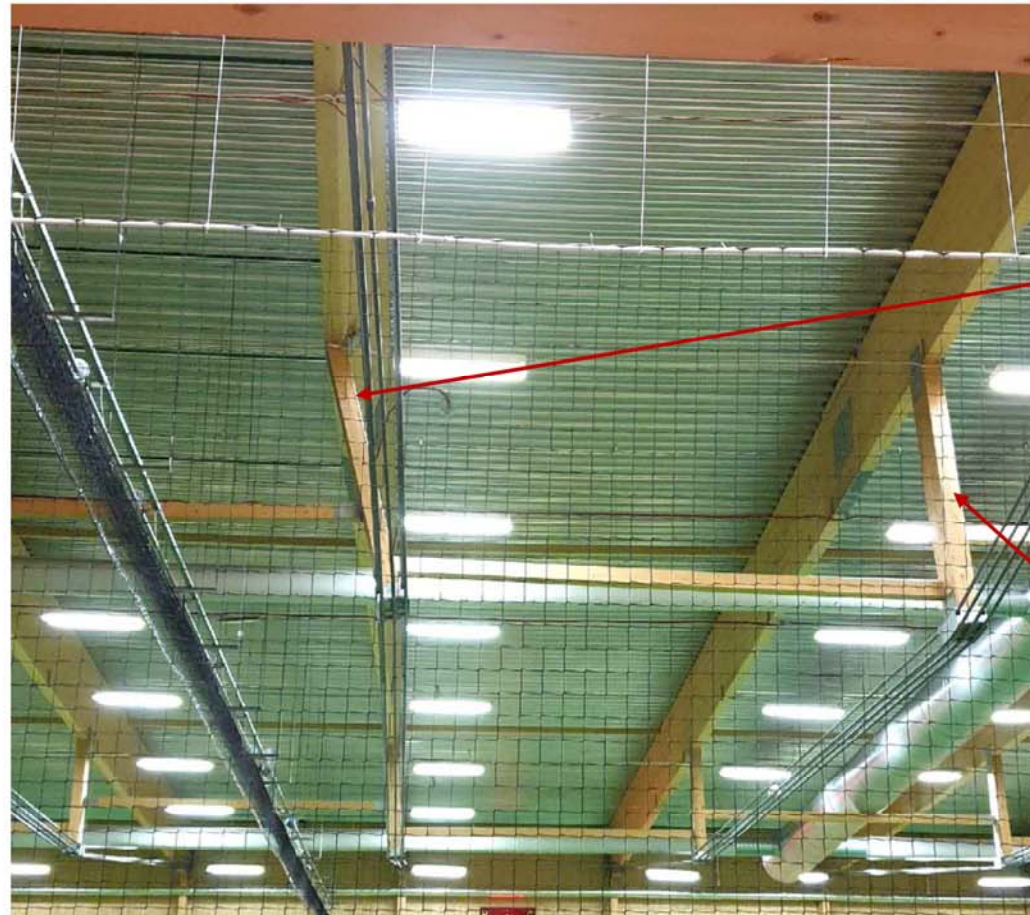
**Figur 9.** Foto taget omedelbart före raset.

Den initierande mekanismen bakom raset framgår av foton som togs omedelbart före raset av en person som befann sig i byggnaden, se Figur 9. Här ser man att den längre trycksträvan i en av takstolarna har en kraftig lutning. Den horisontella limträbommen som skall motverka lutningen är kopplad till nästa takstol som dock inte får samma lutning. Detta visar tydligt att man får lokal instabilitet under den förstnämnda takstolen av den typ som principiellt kan förväntas enligt Figur 7 vid tryckkraft i

**Kraftig snedställning av trycksträva**

**Angränsande trycksträva tycks inte ha motsvarande snedställning trots koppling via limträbom.**

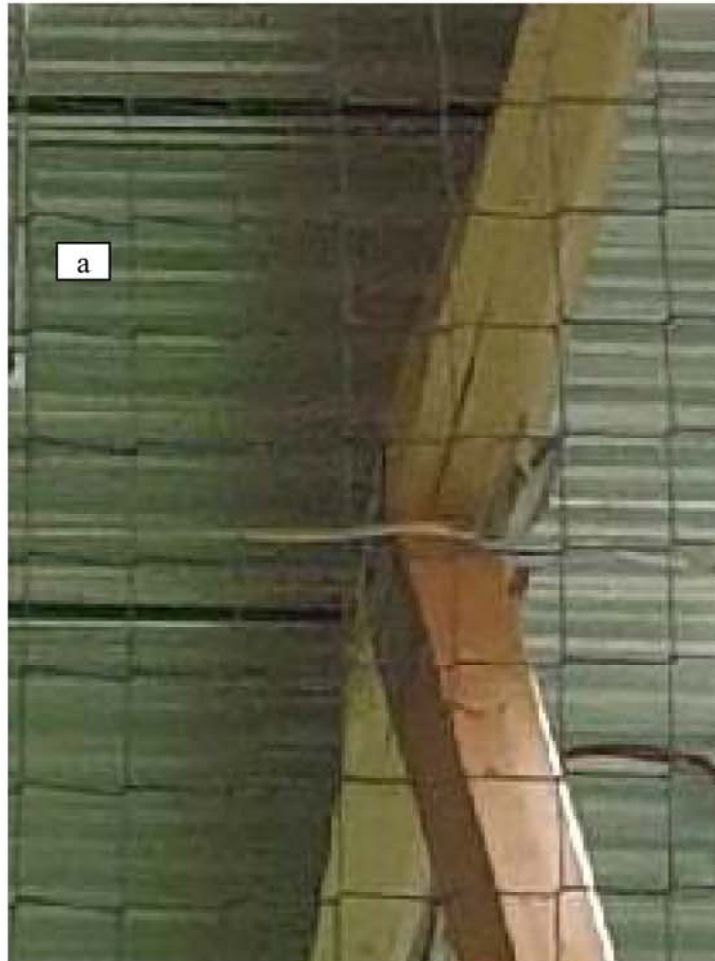
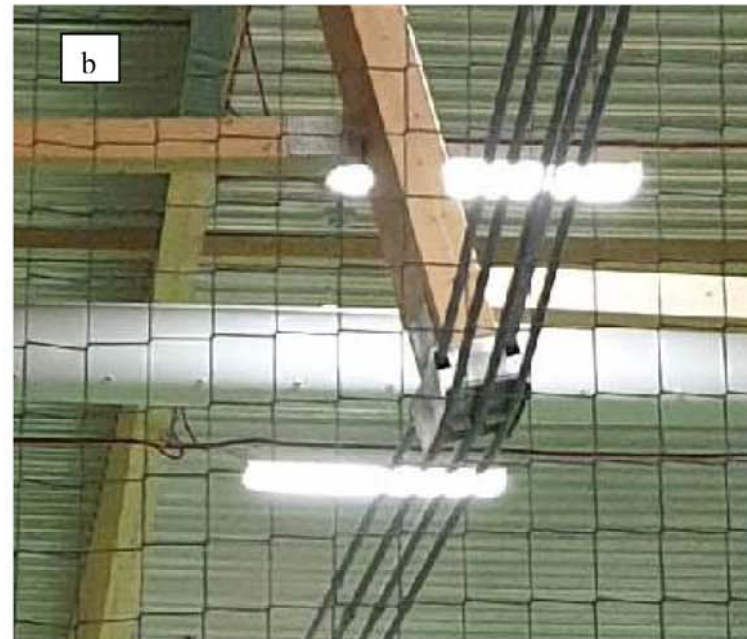
**Figur 10.** Detaljer av förband mellan trycksträva och limträbalk (a) och nedre del av trycksträva (b) från foto taget omedelbart före raset.

Figur 10a, som är ett förstorat utsnitt av ett annat foto av samma takstol visar tydligt trots begränsad bildskärpa att det uppstått skador i förbandet mellan trycksträva och limträbalk i form av spricka i limträbalken och kraftig buckling av spikningsplåten i förbandet. Lutningen av trycksträvan illustreras också av Figur 10 b, som visar en förstoring av kopplingen mellan trycksträva och dragband.
