Anmälan till tillsynsmyndigheten om möjliga risker med viss typ av takkonstruktion

Statens haverikommission (SHK) utreder takraset på idrottshallen Tarfalahallen i Kiruna den 7 mars 2020 (O-4/20). Takraset medförde att ungefär halva hallbyggnaden kollapsade. Vid tiden för händelsen befann sig två personer i byggnaden, men ingen av dem kom till fysisk skada.

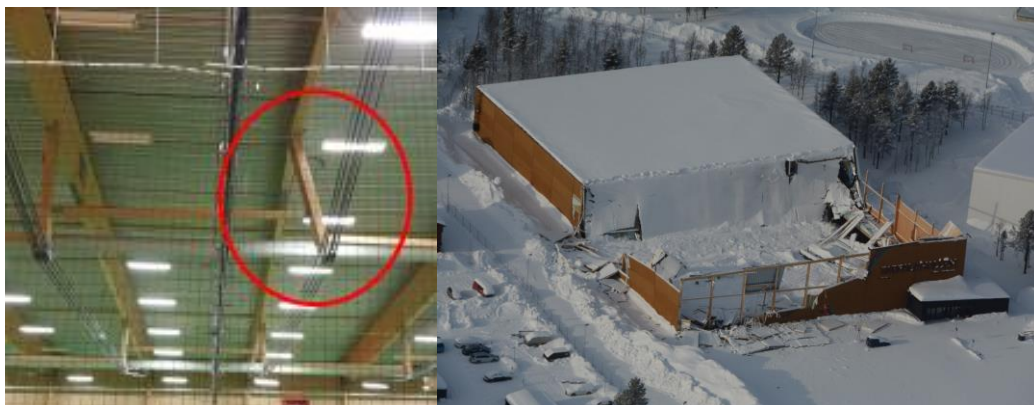
Figur 1. Till vänster en bild tagen strax före raset. Notera den markerade snedställda trycksträvan. Till höger Tarfalahallen två dagar efter raset.

- Takkonstruktionen är starkt beroende av sidostabilisering och känslig för geometriska avvikelser.
- Den sannolika brottmekanismen, att underkanten på primärbalken har vippat vid infästningen av trycksträvan, tyder på otillräcklig stabilisering av takkonstruktionen i kombination med snölast på taket.
- Snölasten har varit betydande men bedöms inte ha överstigit den snölast som byggnaden ska ha varit dimensionerad för med säkerhetsfaktor. I vilken omfattning snöbelastningen kan ha varit ojämn har inte kunnat bedömas.
- En modifiering av de horisontella limträbommarna har utförts efter att hallen färdigställts, vilket ytterligare kan ha påverkat stabiliteten negativt.

- Tillse att en bedömning av takkonstruktionens bärförmåga, särskilt med avseende på instabilitet, genomförs på identifierade sådana byggnader.
- Tillse att det kontrolleras att byggnadens bärande struktur är utförd i enlighet med konstruktionsritningarna.
- Tillse att möjliga brottmekanismer analyseras och att identifierade problem med instabilitet i konstruktionen åtgärdas.
- Kontrollera att fastighetsägare och byggnadsförvaltare har rutiner för snöskottning av taken på identifierade byggnader.

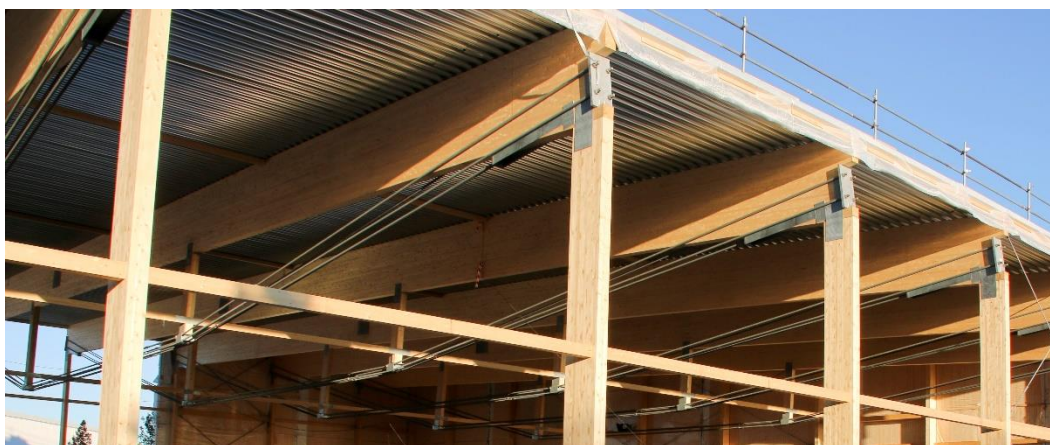
Figur 2. Takstolarnas typkonstruktion.

Tarfalahallen var 96 meter lång och 55 meter bred. Taket bars upp av takstolar bestående av 14 underspända limträbalkar med en spännvidd på 54,5 meter och med dragband och två trycksträvor som stöd under varje limträbalk. Limträbalkarna var upplagda på limträpelare vid ytterväggarna. Trapetsprofilerad plåt med bärriktning vinkelrätt mot takstolarna var monterad direkt mot balkarnas ovansida. Stabilisering för horisontella laster (i huvudsak vindlast) förutsattes ske genom skivverkan i takplåten samt genom vindkryss i gavlarna och i de längsgående väggarna. Trycksträvorna var sammankopplade mellan takstolarna och byggnadens gavlar med horisontella limträbommar.

Bedömningen sammanställdes i en rapport. Av rapporten framgår att konstruktionen i sig bedömdes vara instabil, vilket främst beror på takstolarnas slankhet. Systemets utformning gör att ökade sidoförskjutningar genererar ökade sidokrafter som i sin tur ger ökade förskjutningar i konstruktionen.

Det bärande systemet är vidare enligt rapporten helt beroende av sekundära system för stagning för att bibehålla sin stabilitet. Det system för stabilisering som byggts in, dels i form av horisontella avstyvningar av trycksträvorna genom en serie limträbommar, dels genom profilerad takplåt i takstolens ovkant bedöms i detta fall inte ha varit tillräckliga.
