# God bebyggd miljö – förslag till nytt delmål för fukt och mögel

Resultat om byggnaders fuktskador från projektet BETSI

Boverket december 2010

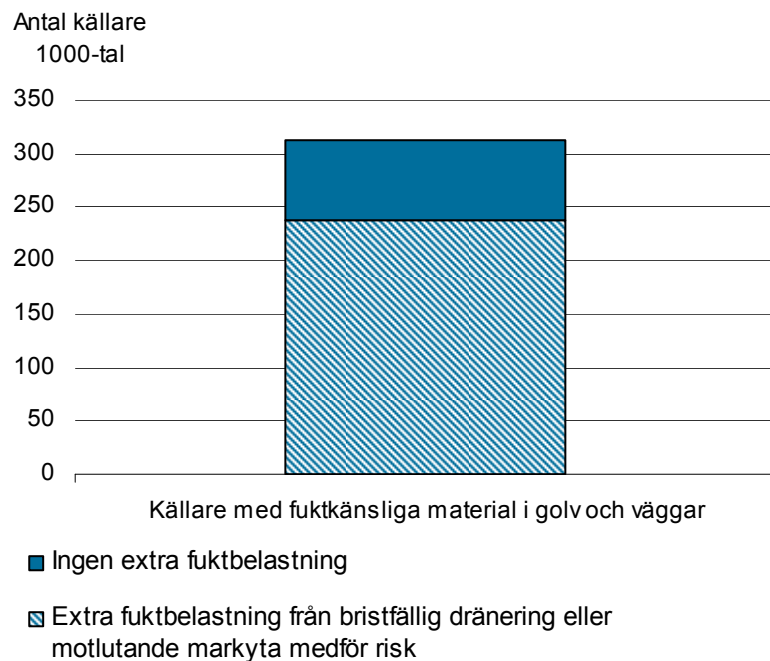
Diagram 5.4, Fuktkänsliga källare och antalet av dem som har risk för fuktskada.

Fuktkänsliga material i källare är vanligt förekommande. Det är förståeligt eftersom källaren är ett utrymme som kan utnyttjas. Det är dock anmärkningsvärt att det finns brister och fel som medför risk för fuktskador i så stort antal av dem. Det är dock kostnadskrävande och kräver stora ingrepp på tomten att åtgärda dräneringen och avleda markytvatten från huset.

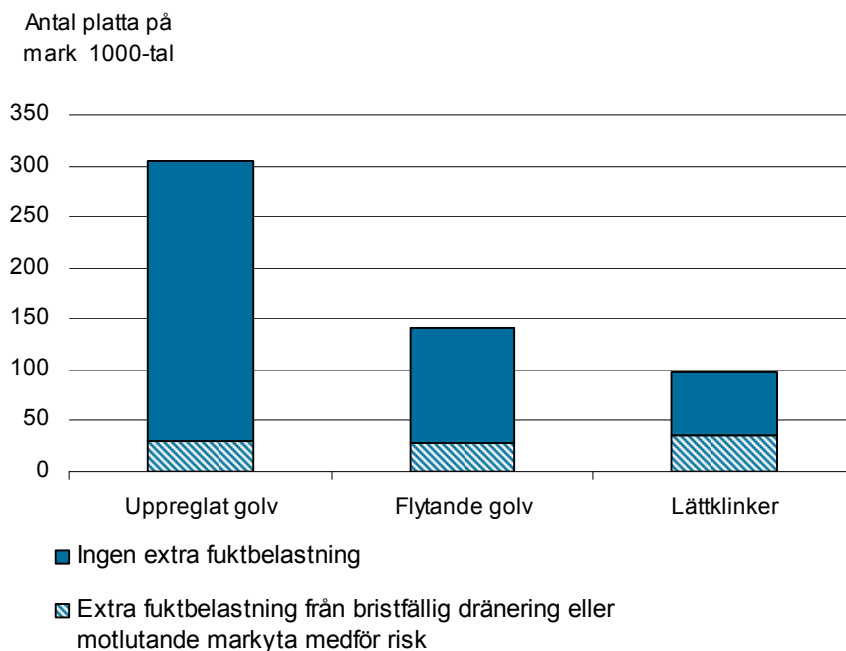
Diagram 5.5, Fuktkänsliga platta på markkonstruktioner och antalet av dem som har risk för fuktskada.

Diagrammet visar att en betydande del av byggnaderna har fuktkänsliga platta på markkonstruktioner. Till skillnad från källarna så är det betydligt färre grunder med identifierade risker för fuktskada beroende på motlutande mark eller dränering som inte fungerar.

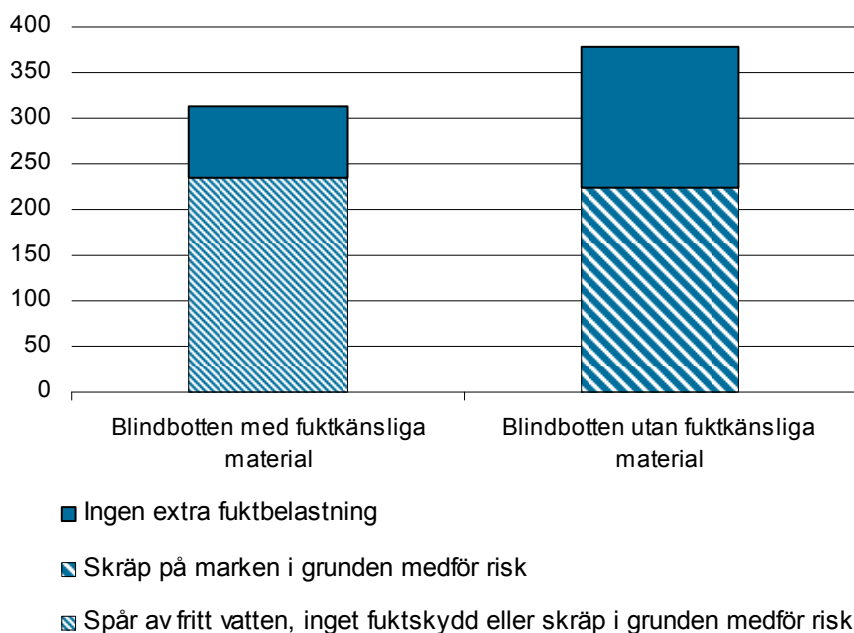
Resultatet visar att de flesta fukt känsliga krypgrunder och liknande grunder också är utsatta för extra fuktbelastning. Resultatet visar också att det är så vanligt med skräp i kryputrymmet att det av den anledningen finns risk för mögellukt i flertalet grunder.

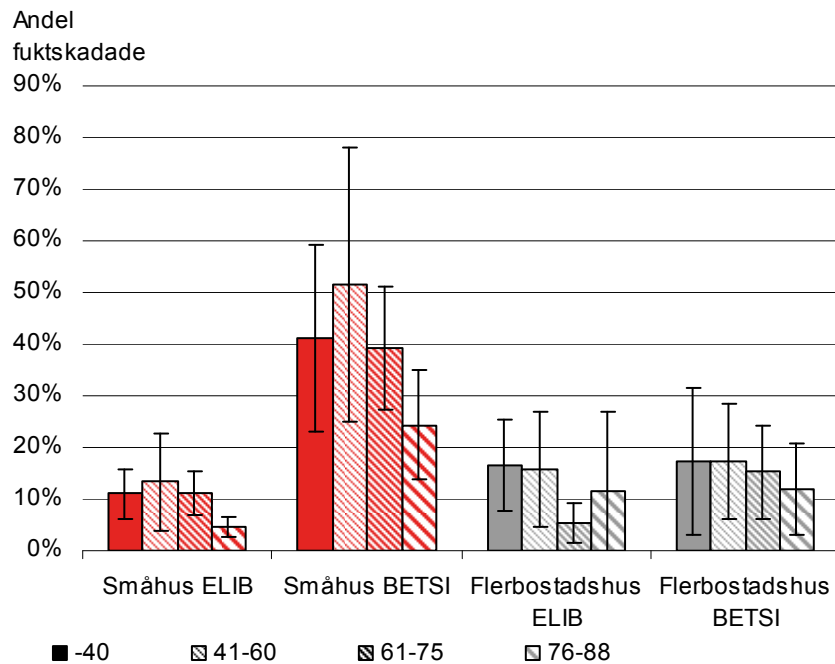
Diagram 7.1, Jämförelse mellan fuktskador i ELIB och BETSI för småhus och flerbostadshus fördelat på åldersklasser. I jämförelsen ingår inte vatten- och fuktskador i våtrum.

I flerfamiljshusen så har fukt- och mögelskadorna i stort sett inte ökat i det äldre byggnadsbeståndet. I bostadshusen som byggdes under miljonprogramsåren 1961–1975 har fukt- och mögelskadorna ökat till ungefär samma nivå som i det äldre byggnadsbeståndet. Av resultatet att döma har flerbostadshusen en beständighet och ett underhåll som innebär att fuktskadorna hittills har hållit sig till cirka 17 procent av byggnadsbeståndet.

För de småhus som byggdes fram till och med 1988 visar diagrammet betydligt större andel fuktskador i den senaste undersökningen. Följande exempel på hypoteser är rimliga, men inte prövade:

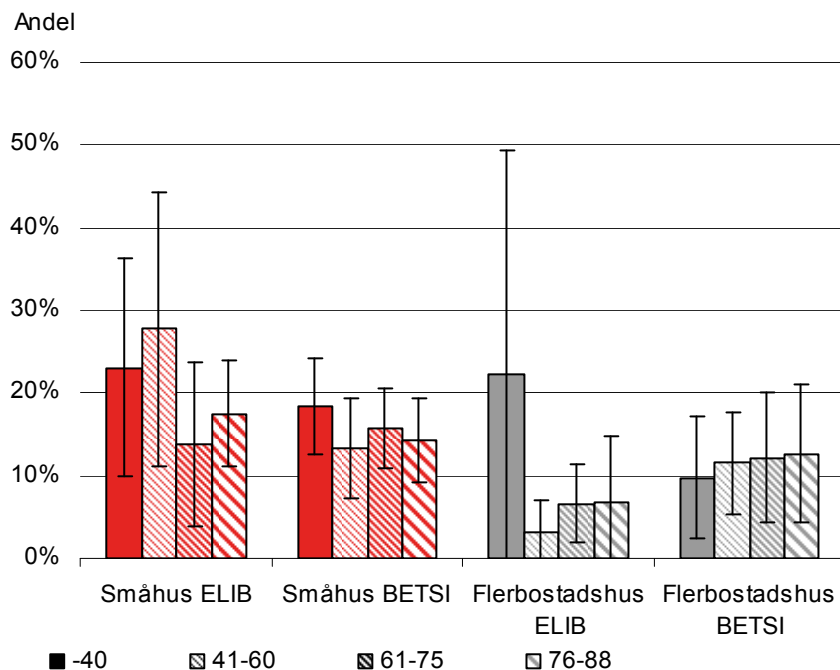
Diagram 7.2, Jämförelse mellan fuktskador samt fel och brister i våtrum i ELIB och BETSI fördelat på åldersklasser.

Våtrummen har genomgått en tydlig förbättring i den äldsta åldersgruppen av flerbostadshus. Troligen har de totalrenoverats och moderniserats. I flerbostadshusen från 1941 och framåt så har dock skadorna och felen ökat.

För småhusen så har våtrummen förbättrats något, utom i miljonprogramshusen. Trots minskningen är andelen skador samt fel och brister i småhusens våtrum fortfarande större än i flerbostadshusen.

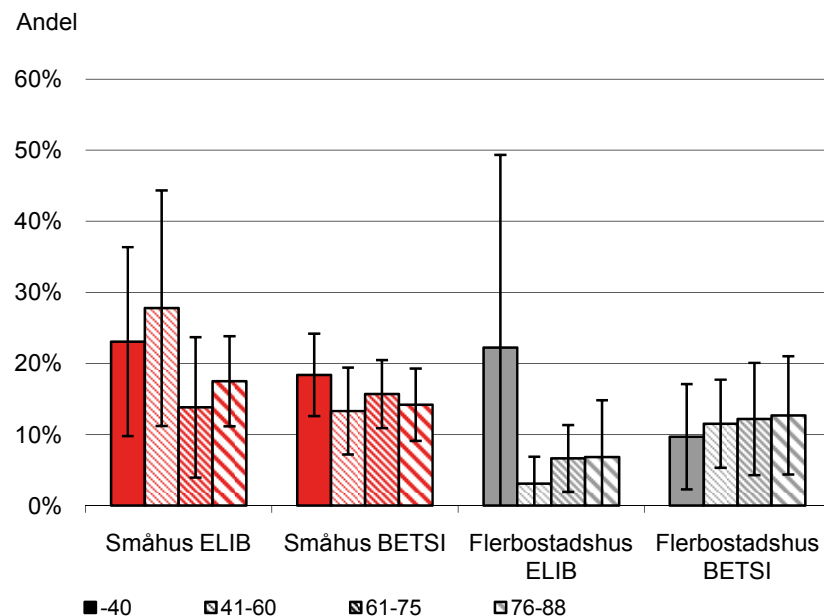
Diagram 7.3, Jämförelse av kondens på insidan av fönster i ELIB och BETSI fördelat på åldersklasser

I ELIB drogs slutsatsen att förekomsten av kondens bekräftade den låga graden av ventilation som mätningarna visade. Att det är lägre kondens i BETSI kan bero på en varmare besiktningsvinter än vid ELIB-undersökningen och något förbättrade fönster beroende på fönsterbyten, se figur 2.11 och figur 2.14 i BETSI-rapporten om Energi i bebyggelsen.
