RAPPORT 2018:31

# Analys av reglerna om enkelt avhjälpna hinder

Titel: Analys av reglerna om enkelt avhjälpna hinder  
Rapportnummer: 2018:31  
Utgivare: Boverket, oktober, 2018  
Upplaga: 1  
Tryck: Boverket internt  
ISBN tryck: 978-91-7563-598-9  
ISBN pdf: 978-91-7563-599-6  
Diarienummer: 3.4.1 7391/2017

### Praktiska tillämpningen av Enkelt avhjälpta hinder, HIN

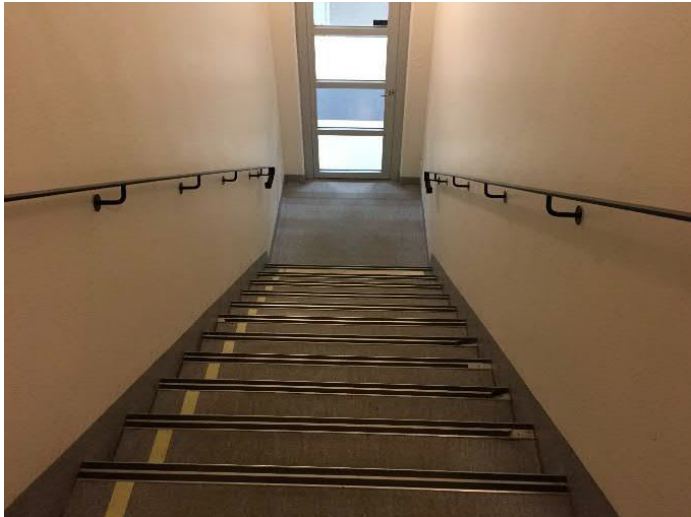
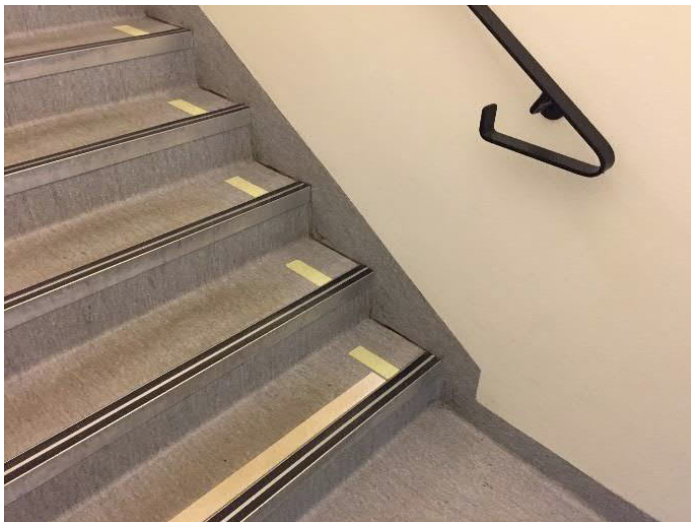
Rektangulära neongula markeringar i plastmaterial har klistrats fast på linoleumstegen intill halkskydden på varje steg, ca 3 cm från trappstegens framkant. Markeringen sitter endast intill handledare på den yttre gånglinjen i trappan. Markering i liknande material sitter klistrad längs med hela det nedersta och det översta steget.

Utfört enligt allmänt råd i HIN

Fritext (kort förklaring): Kontrastmarkeringen är av avvikande material och ljushetskontrast.

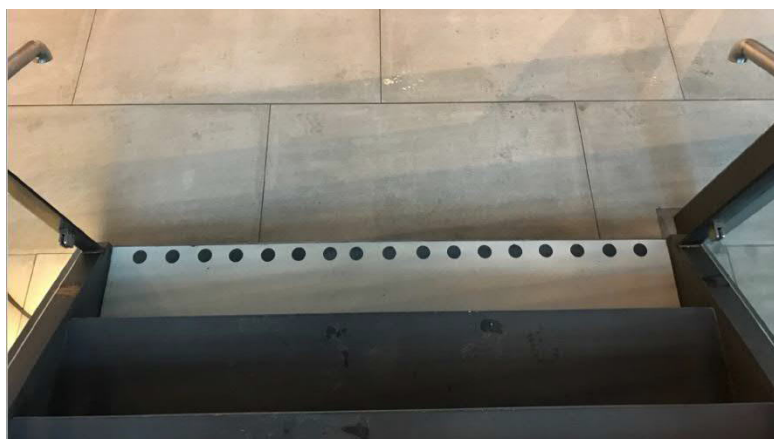
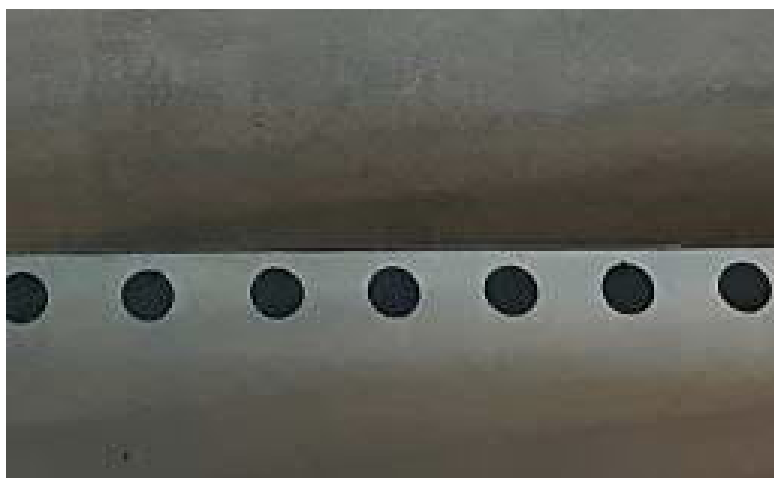
Cirklar av plastmaterial i svart kulör har klistrats fast på det översta samt nedersta trappstegets stenbeläggning. Cirklarna är 5 cm i diameter och placerade med 5 centimeter mellanrum. Den svarta cirkelmarkeringen har en ljushetskontrast på mer än 0,4 enligt NCS gentemot beläggningen i trappan och är placerade 1 cm från trappstegets framkant

Utfört enligt allmänt råd i HIN

Fritext (kort förklaring): Kontrastmarkeringen är av avvikande material och ljushetskontrast. Markeringen är placerad för glesst för att uppfattas som tillräckligt varnade.

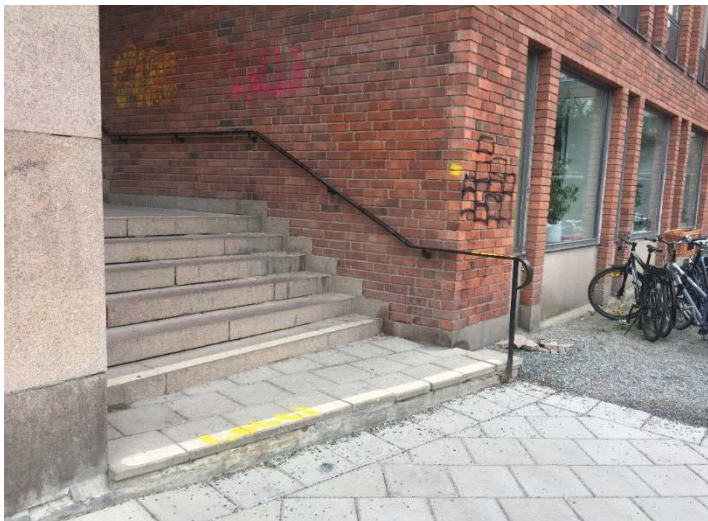
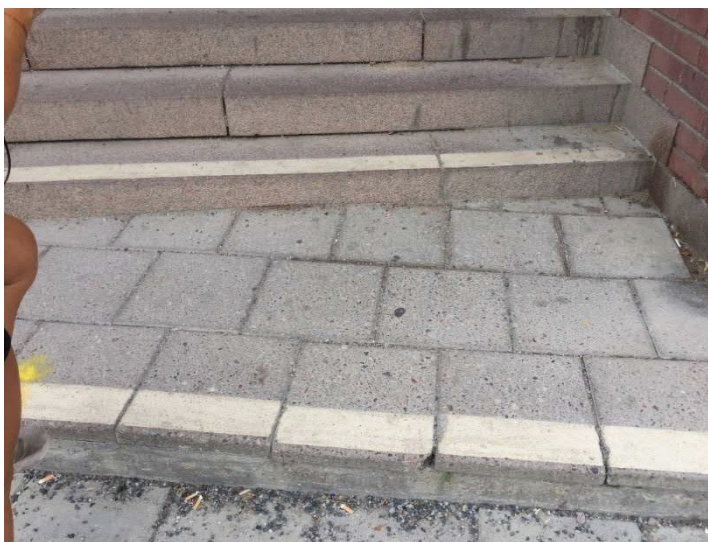
Markering har gjorts genom att måla en vit remsa på trappans översta, nedersta samt näst nedersta steg. Remsan är 10 cm bred och utgör en ljushetskontrast på mindre än 0,4 enligt NCS mot trappans beläggning. Den är placerad ca 1 cm från trappstegets framkant.

Utfört enligt allmänt råd i HIN

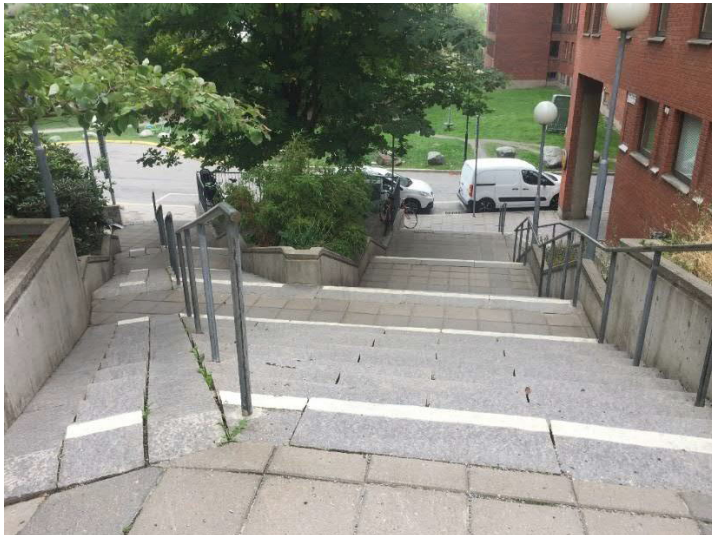
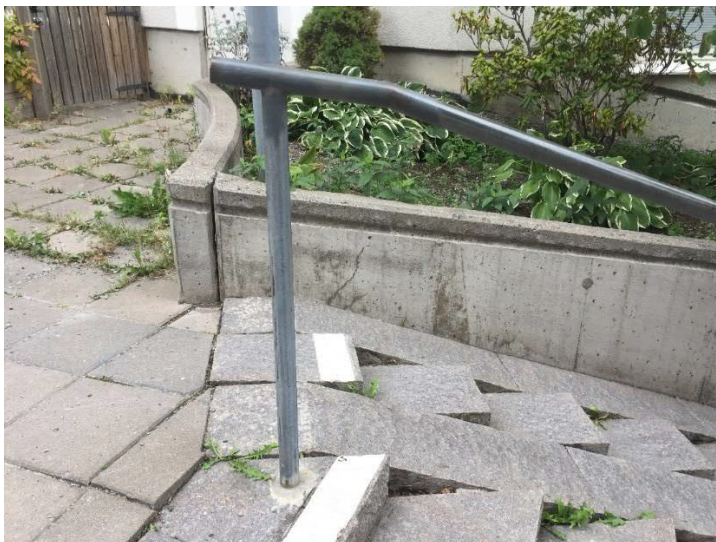
Markering har gjorts genom att måla en vit remsa på trappans översta samt nedersta steg. Remsan är 8 cm bred och utgör en ljushetskontrast på mer än 0,4 enligt NCS mot trappans beläggning (lite beroende på väderlek). Den är placerad ca 1,5 cm från trappstegets framkant.

#### Utfört enligt allmänt råd i HIN

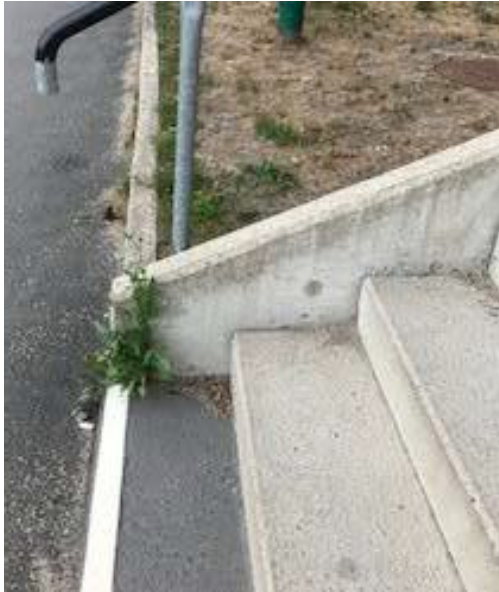
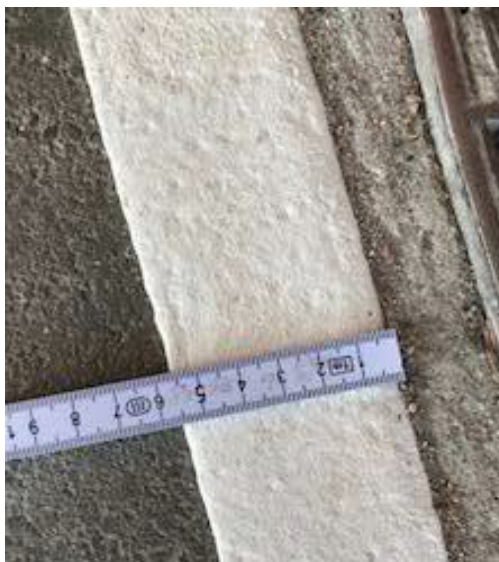
Markering har gjorts genom att måla en vit remsa på trappans översta samt nedersta steg. Remsan är 5–6 cm bred och utgör en ljushetskontrast på mer än 0,4 enligt NCS mot trappans beläggning. Den är placerad ca 1 cm från trappstegets framkant.

Utfört enligt allmänt råd i HIN

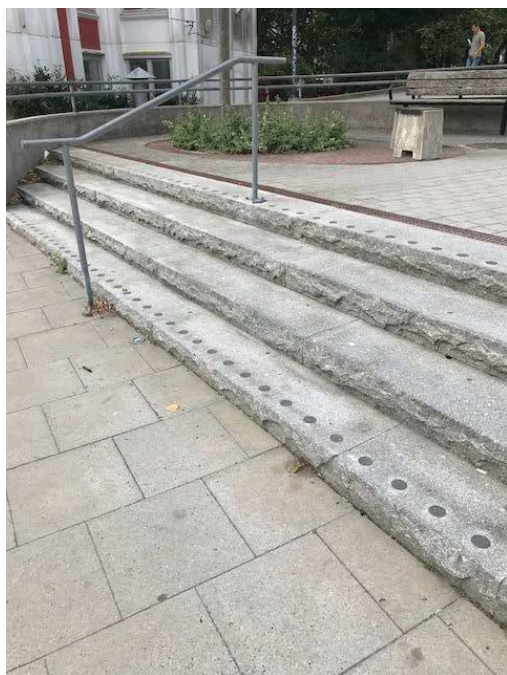
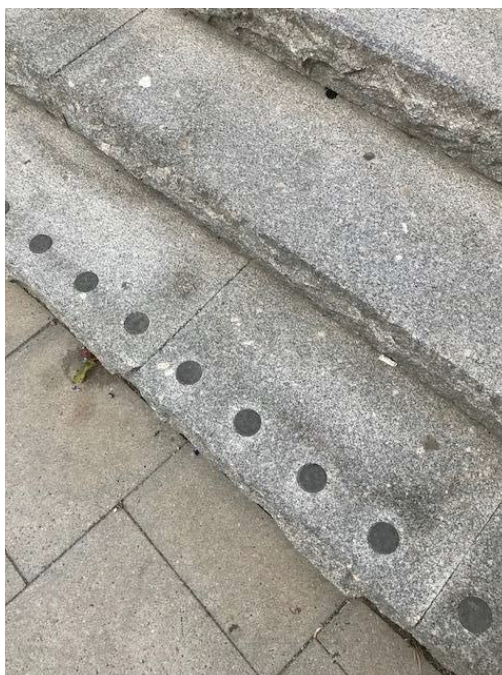
Markeringen utgörs av cirklar som är infrästa i trappstegens framkant med diameter 5 cm samt avstånd mellan markeringarna på ca 13–15 cm. Markeringarna är svart i kulören och har en ljushetskontrast mellan markering och trappans material på 0,30 enligt NCS. Markeringen är placerad ca 5 cm från trappstegets framkant.

Utfört enligt allmänt råd i HIN

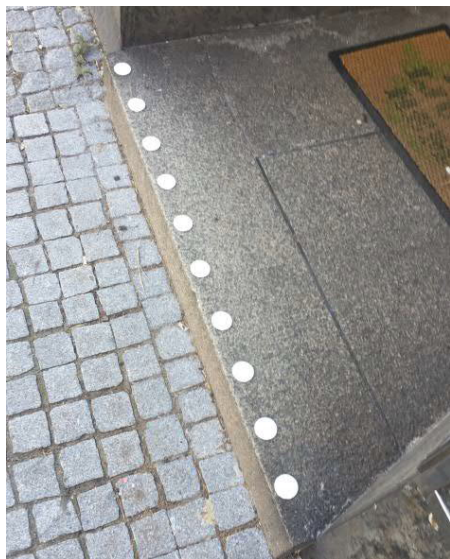
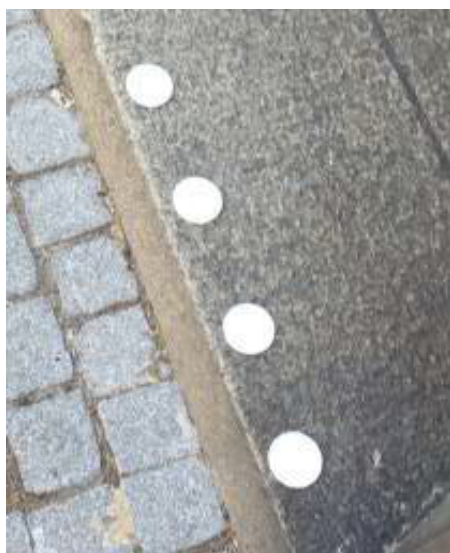
Markeringen utgörs av cirklar i plastmaterial som är klistrade på trappstegets framkant med diameter 5 cm samt avstånd mellan markeringarna på 10 cm. Ljushetskontrast mellan markeringar och trappans material är mer än 0,40 enligt NCS. Markeringen är placerad 1 cm från trappstegets framkant.

Utfört enligt allmänt råd i HIN

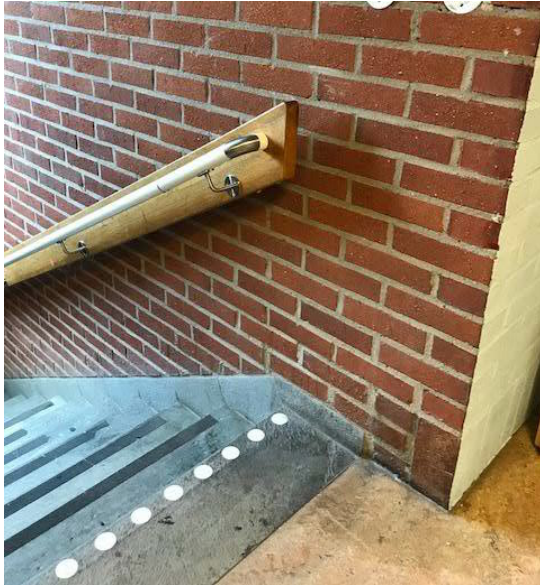
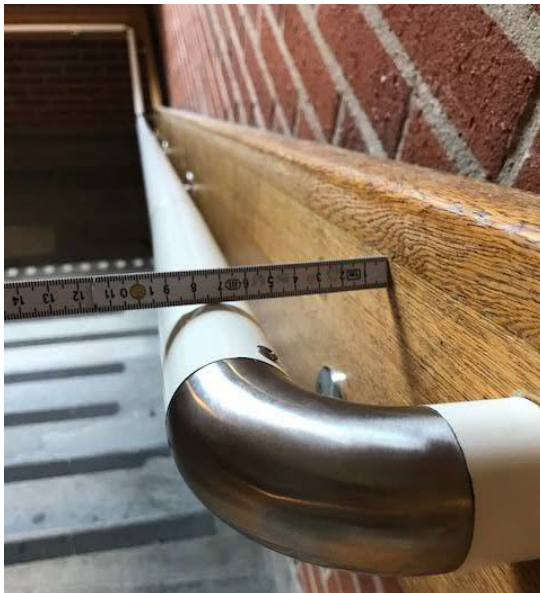
Ledstång placerad på befintlig ledstång i trappa. Placerad 0,90 m från golv. Ledstången löper förbi vilplan mellan trapploppen men ej förbi trappans översta och nedersta steg med 30 cm. Ledstången är lätt att greppa och går att hålla i även förbi infästningar. Den kontrasterar även i ljushet mot omgivande yta med 0,40 enligt NCS.

Utfört enligt allmänt råd i HIN

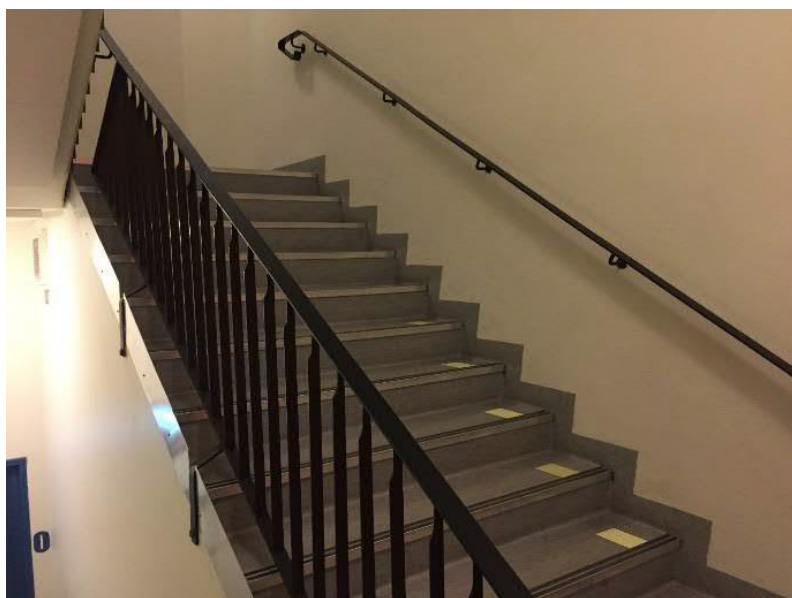
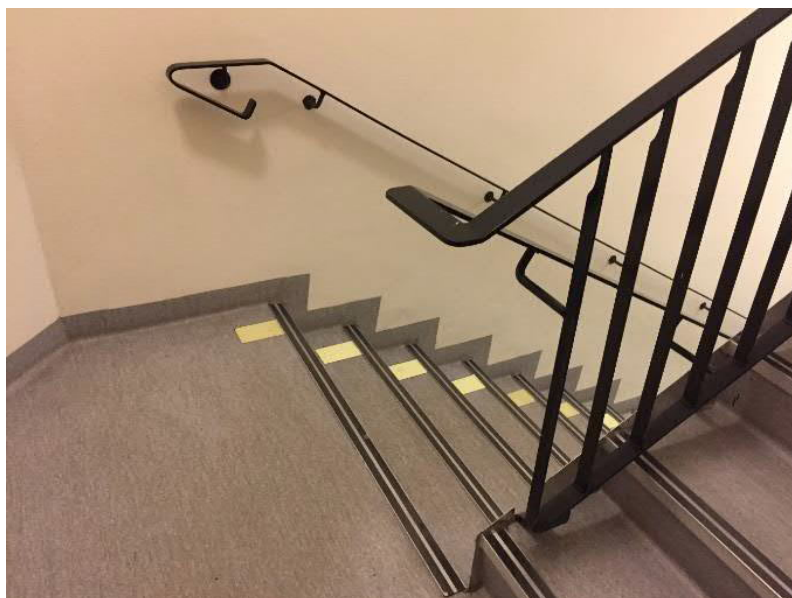
Invändig ledstång i svart plattstål, nickelfri, ca 0,8x4 cm på båda sidor i trappan. Förlängda och avrundade efter anvisningar från verksamheten som använder trappan.

Utfört enligt allmänt råd i HIN

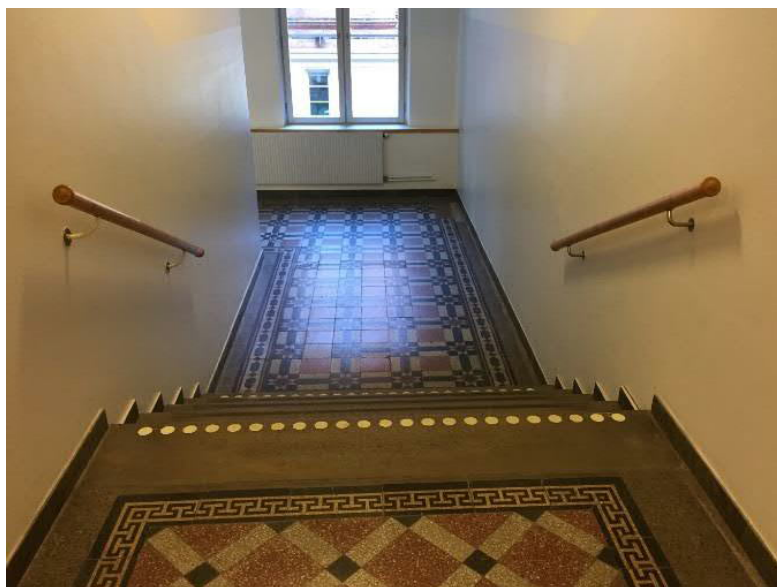
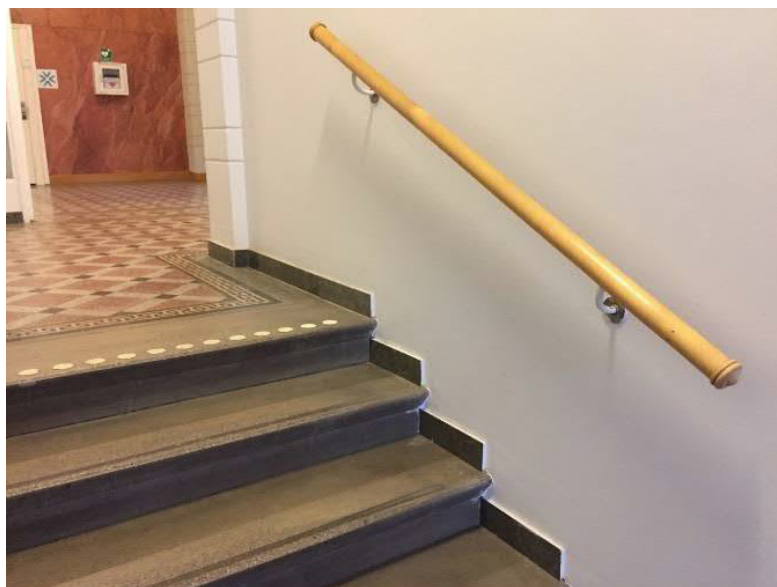
Ledstänger i rundstav av ljust trä ca 5 cm i diameter med svarvade avslutningsknoppar. Fortsätter ca 25 cm förbi första och sista steget.

Utfört enligt allmänt råd i HIN

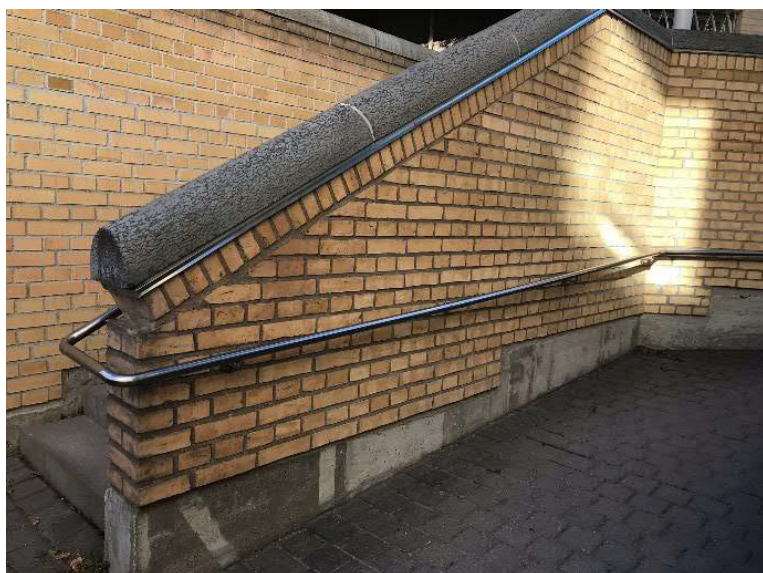
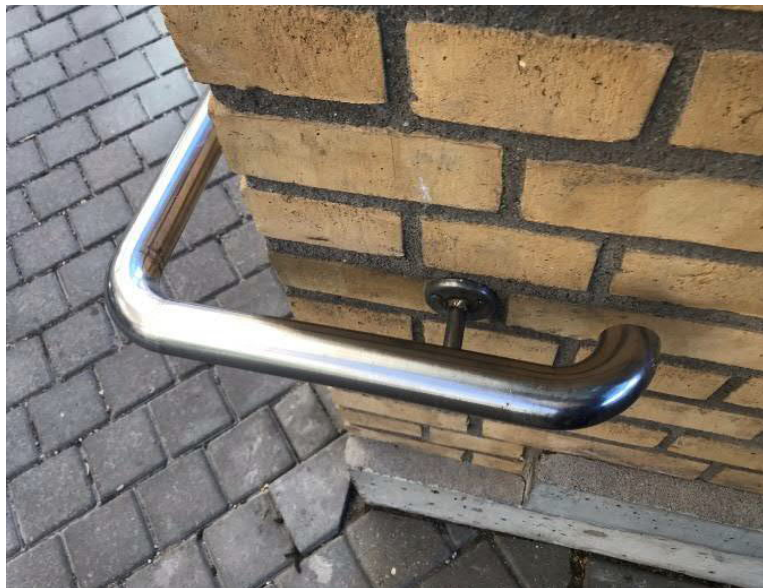
Rund ledstång i rostfritt, blank borstad, fäst i trappans ena sida. Ca 4,5 cm i diameter. Löper förbi trappan sista steg och fortsätter som ett stöd. Andra sidan av trappan saknar ledstång.

Utfört enligt allmänt råd i HIN

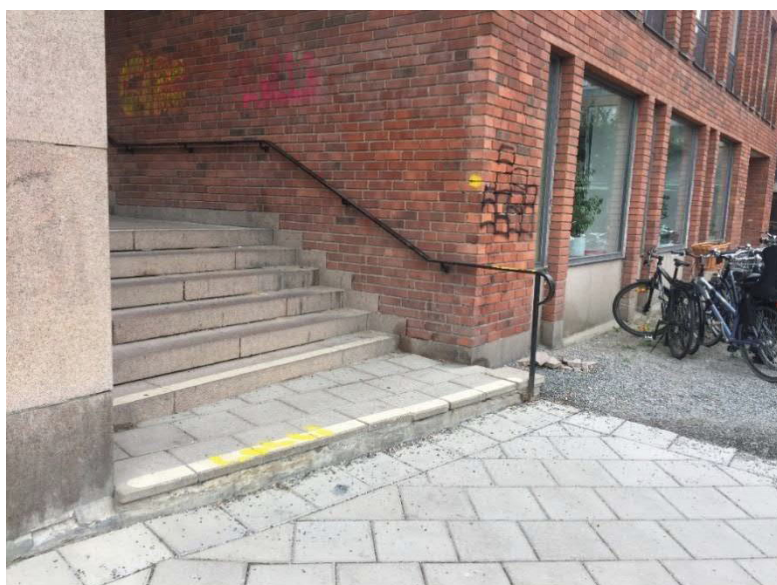
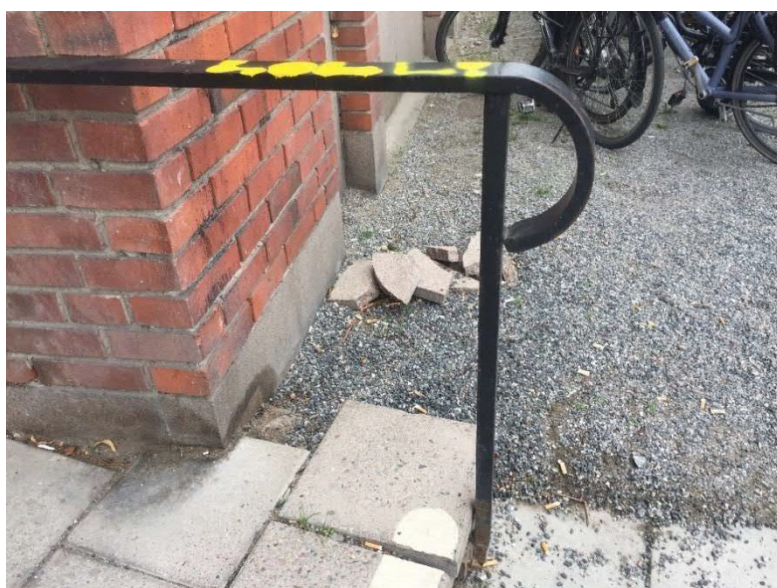
Ledstång i svartmålad plattjärn. Ca 5x2,5 cm. Infäst i vägg samt med stöd. Löper förbi första och sista steget med ca 17 cm. Kontrasterar mot bakgrunden.

Utfört enligt allmänt råd i HIN

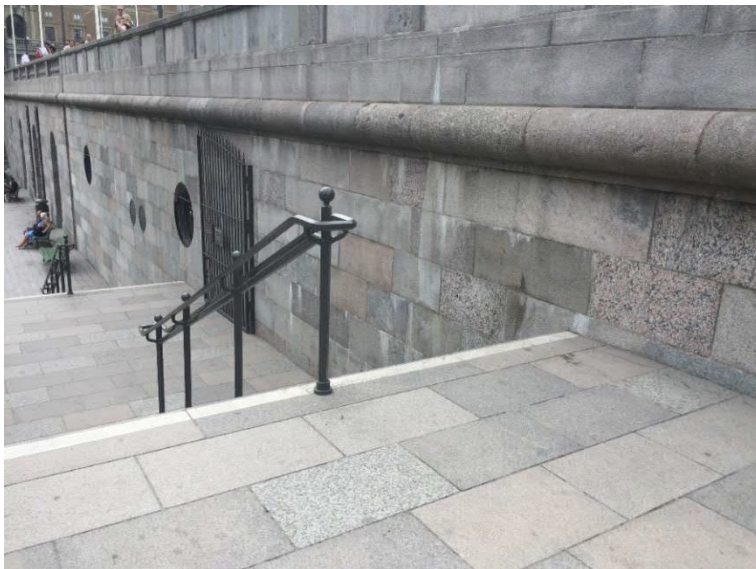
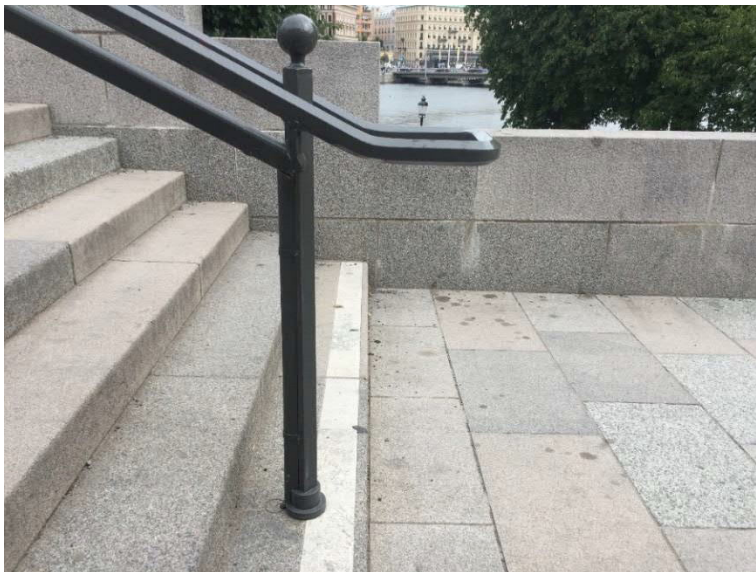
Ledstång i metall som är placerade dubbelt, mitt i trapploppet. Mörkt målad, rund, metall, ca 4 cm i diameter. Löper förbi sista och första nivåskillnaden i trappan med ca 30 cm.

Utfört enligt allmänt råd i HIN

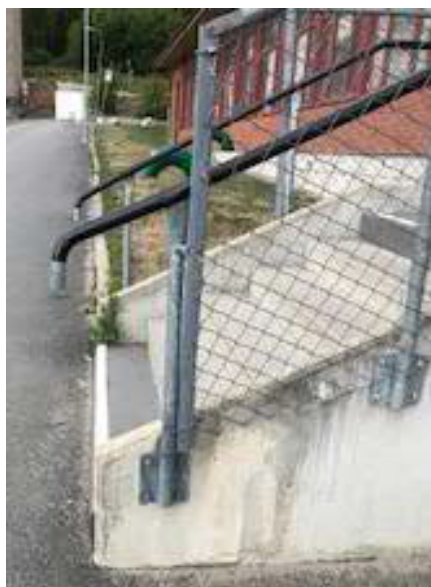
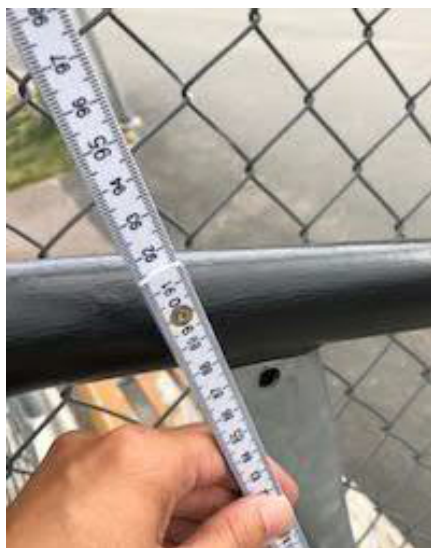
Placerad 0,90 m över mark. Ledstången löper förbi trappans översta och nedersta steg med ca 17 cm. Ledstången är lätt att gripa om och går att hålla i även förbi infästningar. Den kontrasterar i ljushet mot omgivningen med 0,30 enligt NCS.

Utfört enligt allmänt råd i HIN

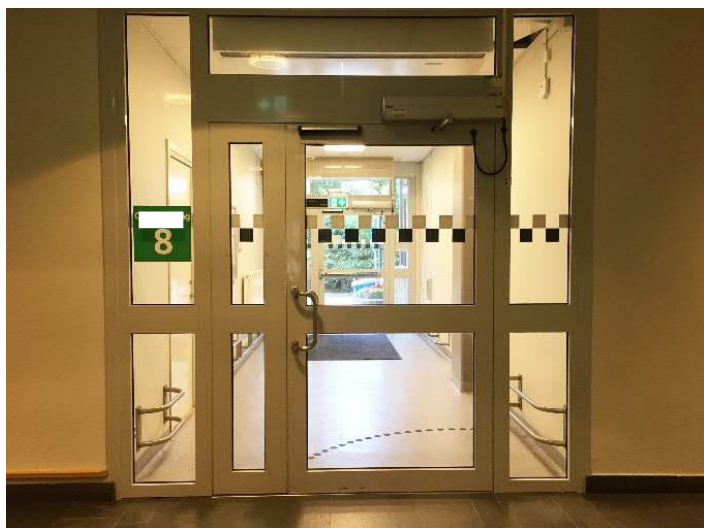
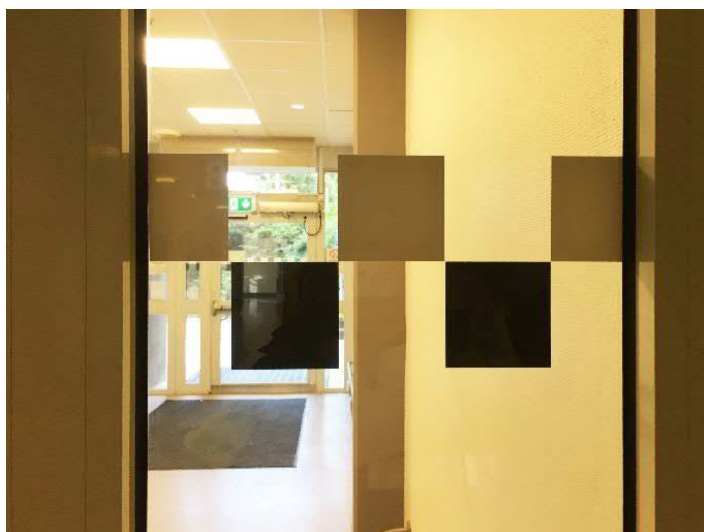
Glasparti med vit indelning i metall. Kontrastmarkering i form av kvadrater i svart och vitt ca 1,5m från golv samt glasindelning i vit metall 1m över golv.

Utfört enligt allmänt råd i HIN

Fritext (kort förklaring): Markeringen är i avvikande material och ljushetskontrast mot bakgrunden. Ljushetskontrasten är mer än 0,40 enligt NCS (Natural Colour System). Markeringen är placerad i ögonhöjd för både stående och sittande personer.

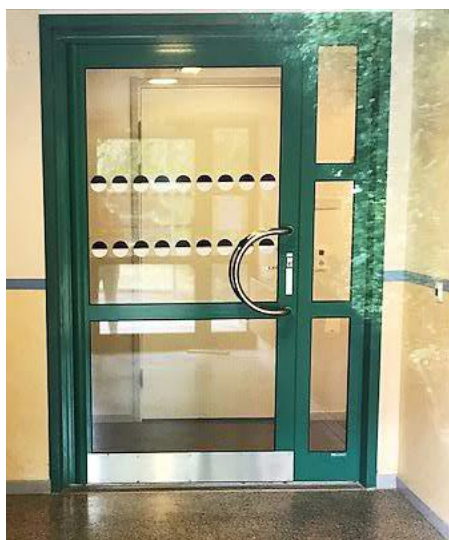
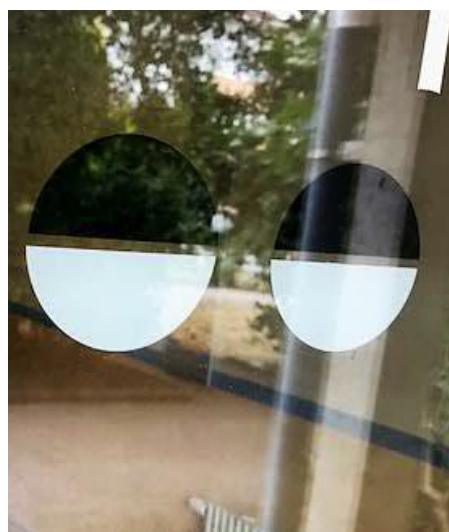
Glasparti indelad i metall, mörkgrönt. Cirklar som är 5–6 cm i diameter och utgörs av en halva som är svart och en halva som är vit. Placerade med 3 cm mellanrum på en höjd 1,20 m över golv samt ca 1,50 m över golv. Glasytan har även en indelning i grön metall 0,90m över golv.

Utfört enligt allmänt råd i HIN

Fritext (kort förklaring): Markeringarna avviker mot bakgrunden och placerad i ögonhöjd för både stående och sittande personer. Markeringen bör vara större då det endast är halva cirkeln i samma utformning.

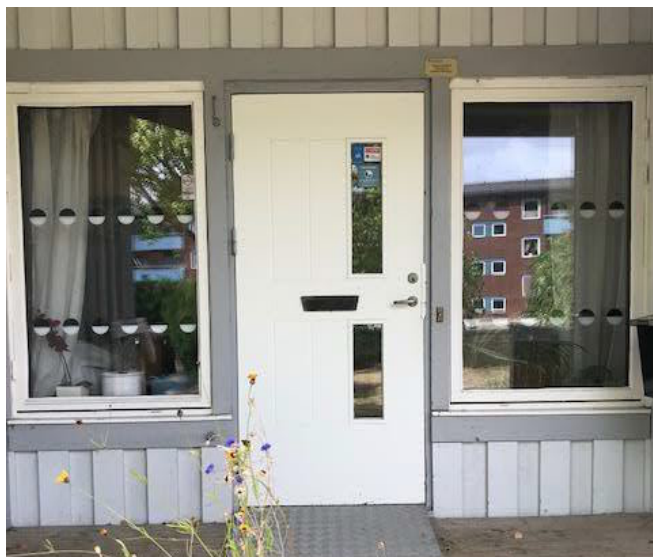
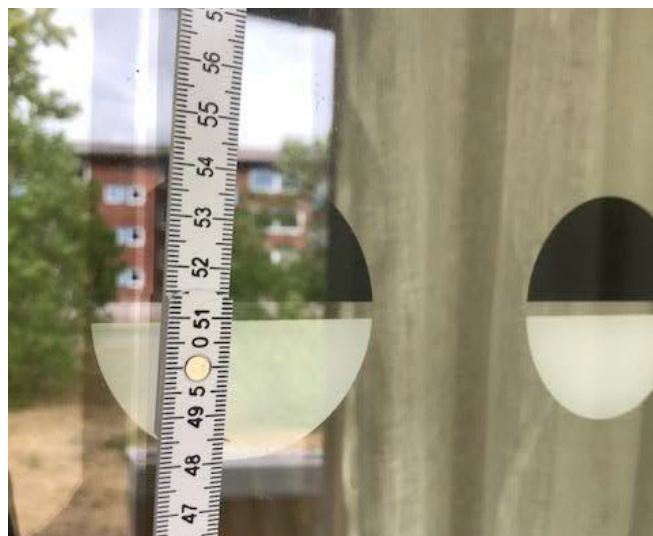
Glasparti med låg bröstningshöjd. Markeringen i form av cirklar som är 6 cm i diameter och utgörs av en halva som är svart och en halva som är vit. Placerade med 4 cm mellanrum på en höjd 1,00 m över mark samt 1,50 m över mark.

Utfört enligt allmänt råd i HIN

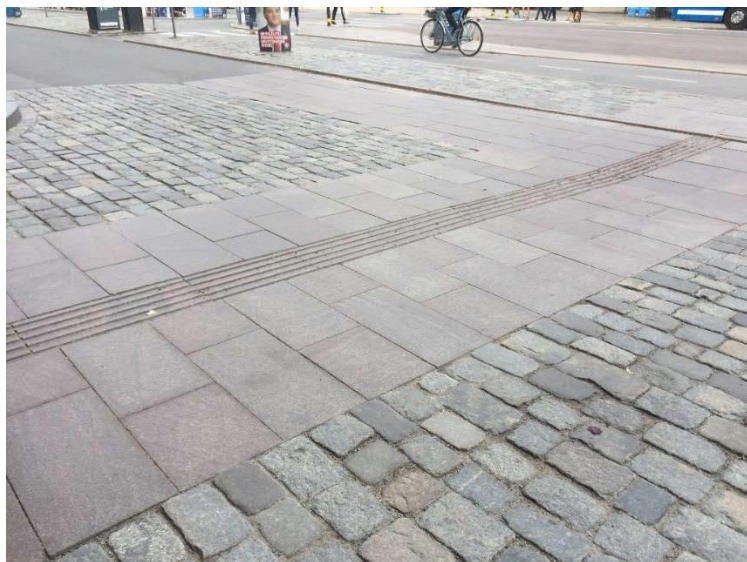
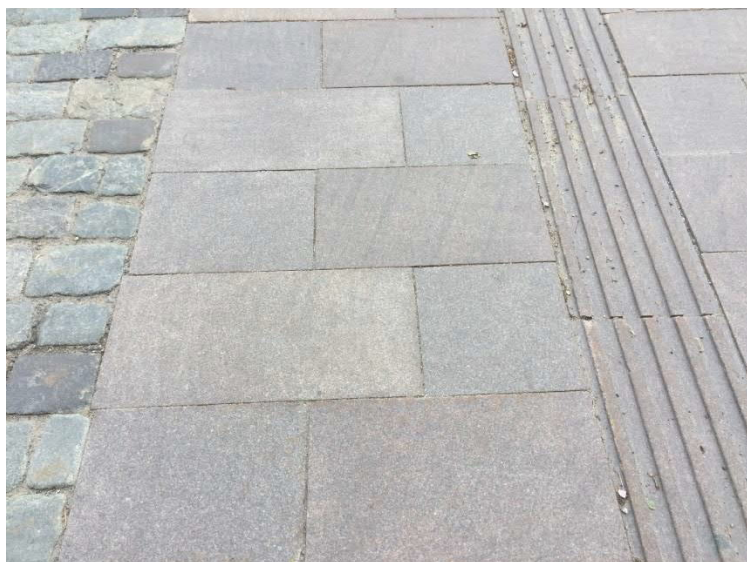
Utjämnande markbeläggning av rödbrun granit. Stora, något varierande format. Taktilt ledstråk i mitten av entrégången i form av spårade granitstenar, ca 40 cm brett. Kringliggande storgatsten avgränsar entréstråket.

Utfört enligt allmänt råd i HIN

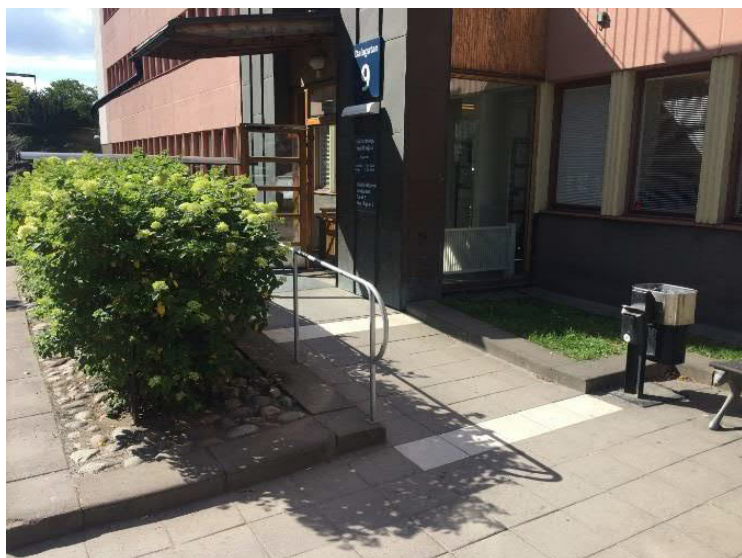
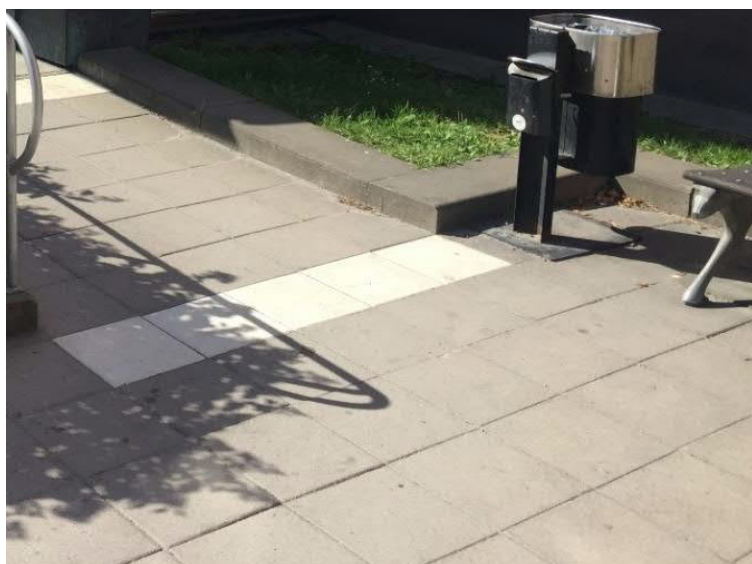
Nivåskillnaden upptas av ramp som övergår i utjämnad yta med samma typ av markbeläggning. Grå betongsten, 40x40 med kontrastmarkering där rampen börjar och slutar i vit betongsten 40x40. Upphöjd kant mot plantering, ca 7 cm.

Utfört enligt allmänt råd i HIN

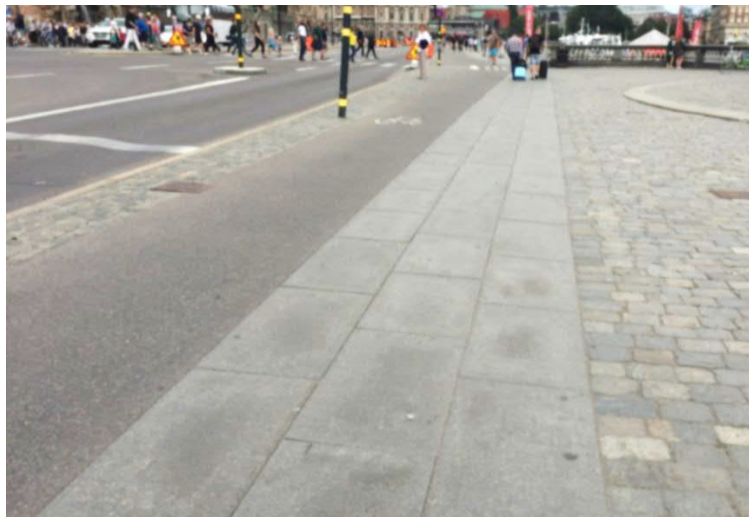
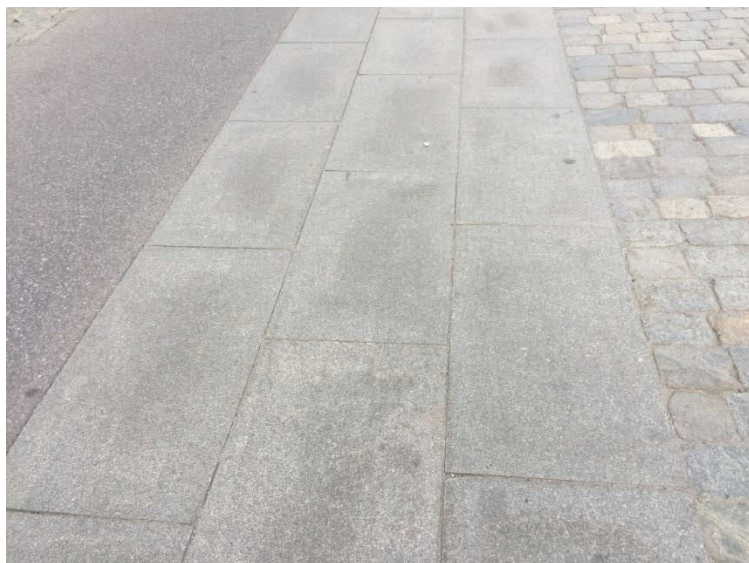
Separerat gång- och cykelstråk med asfalt resp. natursten. Stora släta hållar i gångstråket.

Utfört enligt allmänt råd i HIN
