# Enklare utan hinder

Boverket 2005

Sökord: enkelt avhjälpta hinder, tillgänglighet, allmänna platser, lokaler, barn, äldre, funktionshindrade, föreskrifter, regler, PBL, plan- och bygglagen, goda exempel, idébok

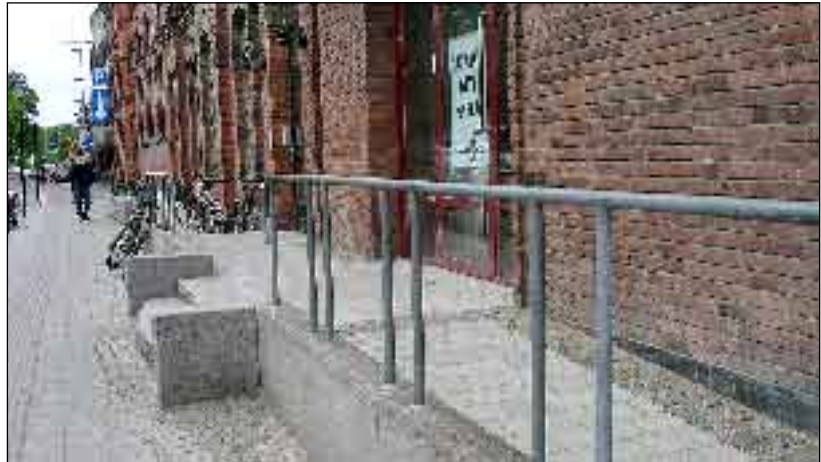
Bild 7

**I Sundsvall betalade ägaren merparten av kostnaden för rampen.** För att komma fram till en bra entrélösning samarbetade fastighetsägaren, Stadsbyggnadskontoret och Gatukontoret. Resultatet blev att en ramp byggdes på allmän platsmark och trottoaren flyttades ut en bit i körbanan. Fastighetsägaren betalade arbetskostnaderna även för trottoaren. Arbetet kostade år 2001 ca 230 000 kronor. Rampen i betong har en riven yta. Ledstängerna är förlängda och finns på höjderna 70 och 90 cm. Den lägre höjden är till hjälp för rullstolsburna och för barn med nedsatt syn. Ledstången är greppvänlig och infästningarna stör inte, men ledstång saknas på en sida av rampen. Skjutdörrarna är sensorstyrda. Ljushetskontrasterande markeringar saknas dock på trappans stegframkanter.

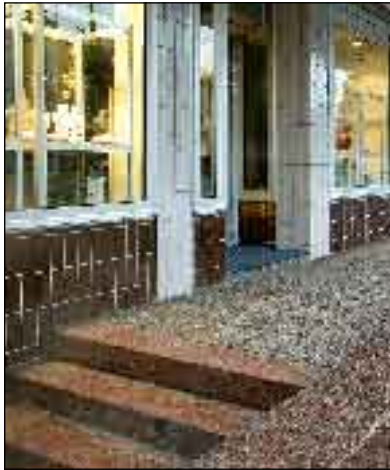
Bild 8 och 9

**En lutande trottoar med trappor och ramper i Nässjö.** Gatan lutar relativt mycket. Istället för att låta hela trottoaren luta gjorde man en större planytan i anslutning till entréerna och skyltfönsterna. Det är attraktivt för affärsinnehavarna och även bra för funktionshindrade personer. Trappor finns som alternativ till rampen. Det saknas dock ledstång på trapporna.

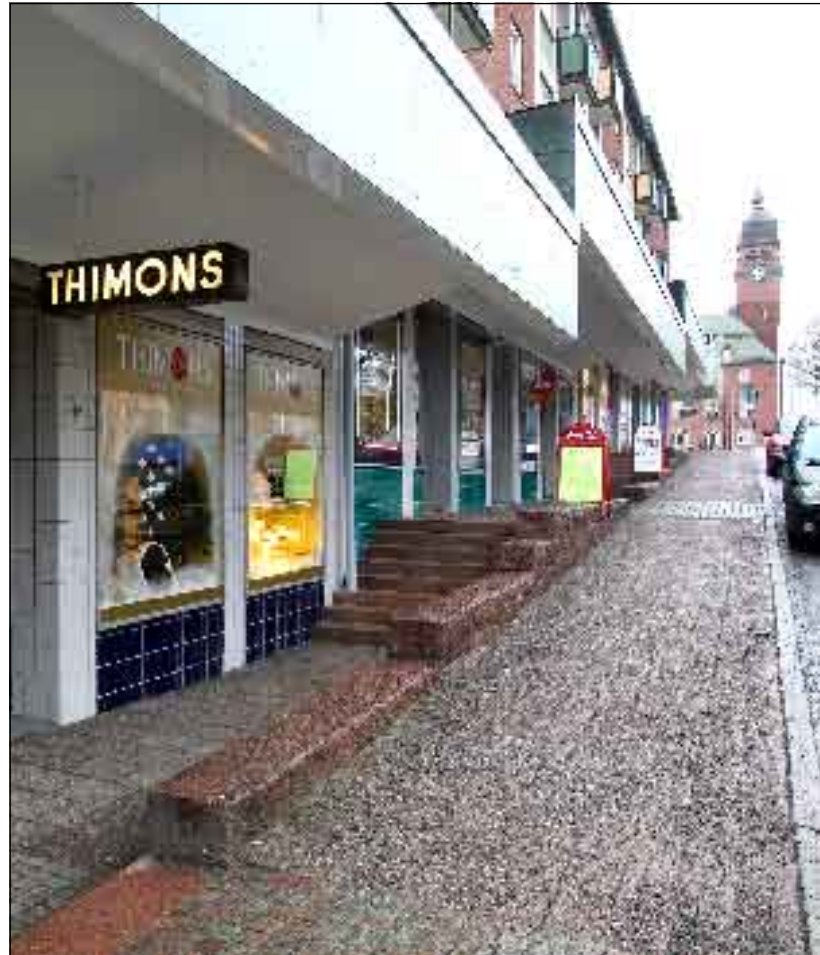
Bild 10

**Flera butiker i rad vid Brommaplan i Stockholm.** Butikerna har entréerna på samma nivå, vilket har gjort det möjligt att få en plan yta utanför. Vid ena sidan finns en trappa. Ledstång saknas dock på en sida i trappan och rampen. Ledstången i trappan kontrasterar inte heller i ljushet och är inte förlängd.

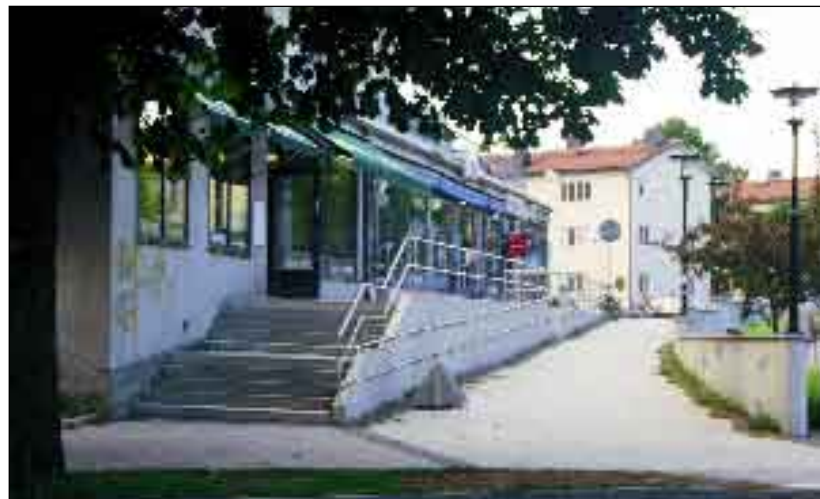
Bild 11 och 12

**I Härnösand får en lutande gata tillgängliga butiksentréer.** Trottoaren är utformad som en ramp med en plan yta vid entréerna. Där golvnivåerna i entréerna är ungefär lika har trottoaren höjts. Butikerna nås både med rampen och med en trappa. Trapporna saknar dock ledstänger. Trappan sticker också ut i gångytan utan att kontrastera i ljushet.

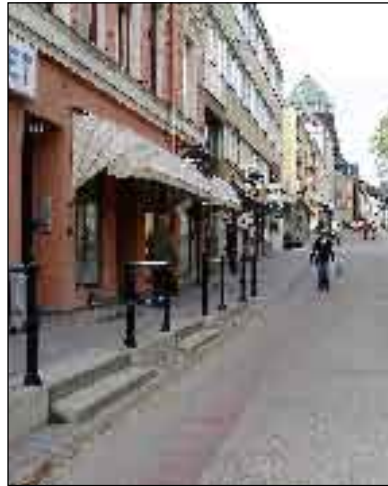
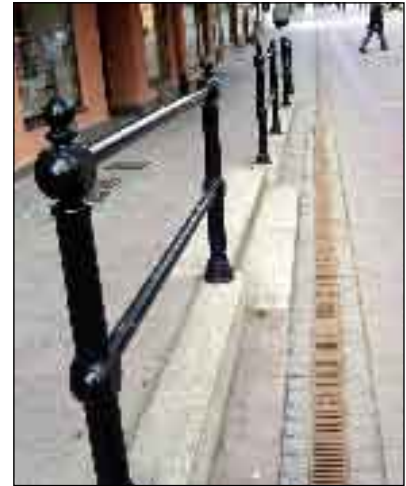
Bild 13 och 14

**Ett 50-talstorg med olika nivåer i Augustenborg.** Torgets nivåer är de ursprungliga. Ytan längs entréerna är plan. Olika nivåskillnader kan utnyttjas för att skapa rumkänsla. Här blev det naturligt med sittplatser mot muren.

De lutande stöttorna kan dock vara farliga för synskadade. Ledstänger saknas också vid trappan. Planstegen är inte kontrastmarkerade och utanför butikerna finns små trappsteg.

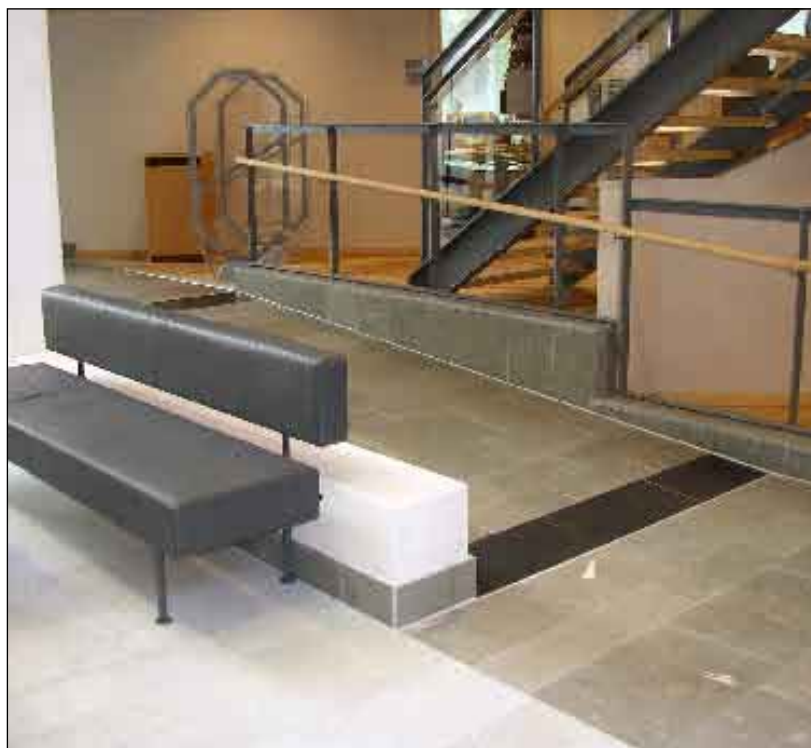
Bild 18

**Ramp med kontrastmarkering.** Två nivåer har bundits ihop med en ramp i samma material som golvet. Ledstång saknas dock på ena sidan.

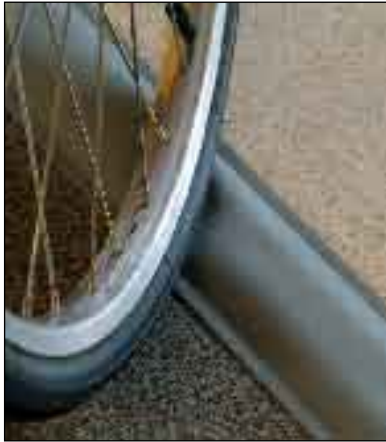
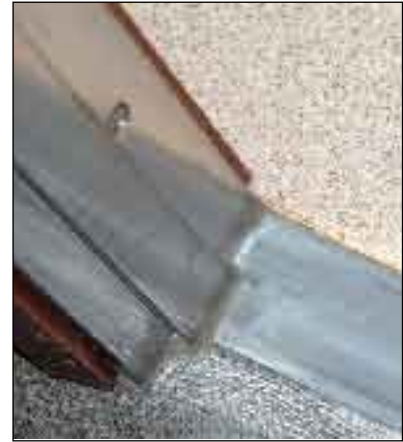
Bild 20 och 21

**Luft lätt att köra över.** En tröskel av gummi som fylls med luft är mjuk och sjunker ner när en rullstol eller rollator kör över den. Gummitrösklar används ofta till våtutrymmen men även i publika lokaler som har golvmattor. Den luftfyllda gummi-

tröskeln är lätt att installera och blir på så sätt ekonomiskt fördelaktig. En hård variant av rundad plasttröskel finns också. Denna sjunker inte ner men är ändå ett bättre alternativ än andra typer av trösklar.

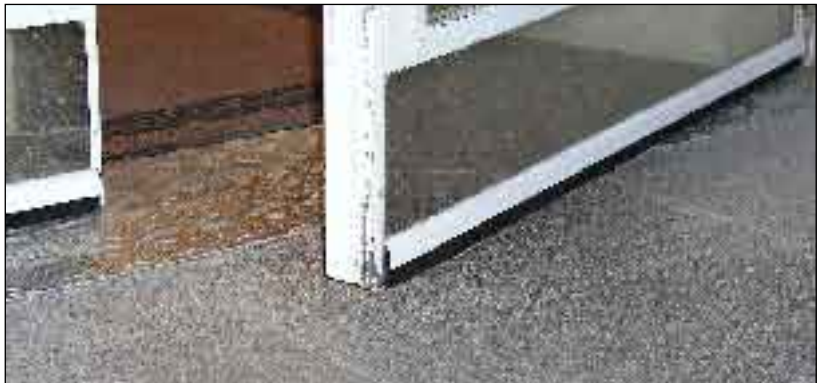
Bild 22

**Branddörr med släpplista i borst.** Tröskeln är borttagen. Borstlister kan användas både på befintliga plåtdörrar och trädörrar. Åtgärden måste anpassas till den brandklass som dörren har.

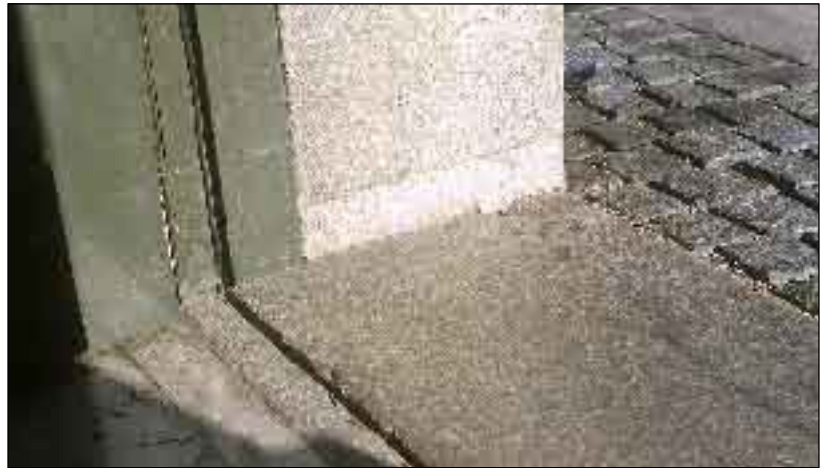
Bild 26

**Dörr i marknivå.** Dörren och golvet skyddas från fuktskador genom att markstenen lutar svagt utåt och att dörren ligger i innerliv av muren.

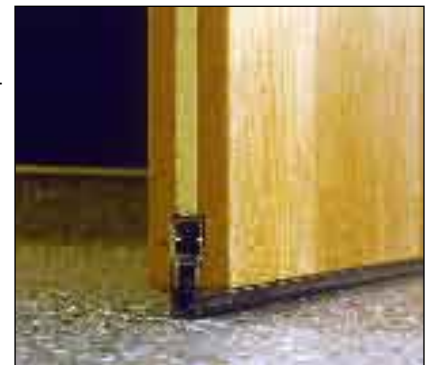
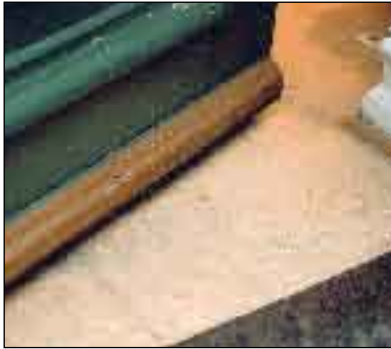
Bild 27 och 28

**Dörr utan tröskel med dropp-  
list som skyddar mot fukt.**

Inåtgående dörr utan tröskel och med dropplist. Dörren finns i ett hus från 1850-talet. Dörrens nedre del och golvet har fått ett bättre fuktskydd genom en dropplist. För att ytterligare skydda mot fukt har gatstenarna som ligger utanför markstenen sänkts för att inte fukt ska samlas vid dörren. Detta visar på ett sätt att förlänga en dörr om tröskeln tas bort. Skarven mellan dörrbladet och en förlängningslist täcks med en dropplist. Dörren får på så sätt en funktionell och estetiskt tilltalande utformning. Dropplistor är vanliga på gamla dörrar och kan sitta på olika höjd.

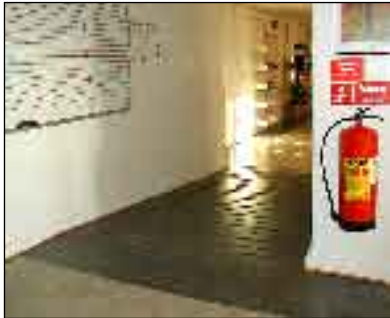
Bild 30

**Jämna ut nivåskillnader.** En liten nivåskillnad mellan rummen har jämnats ut på ett enkelt sätt genom att golvet i muröppningen har avfasats.

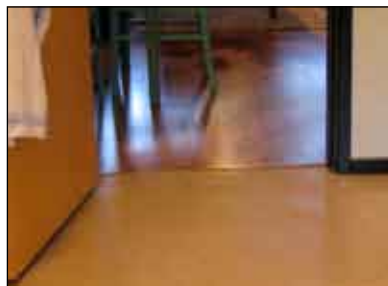
Bild 31

**Jämna ut nivån mellan olika golv.** En nivåskillnad på 2 cm mellan golven har jämnats ut med en avfasning med lutningen 1:50.

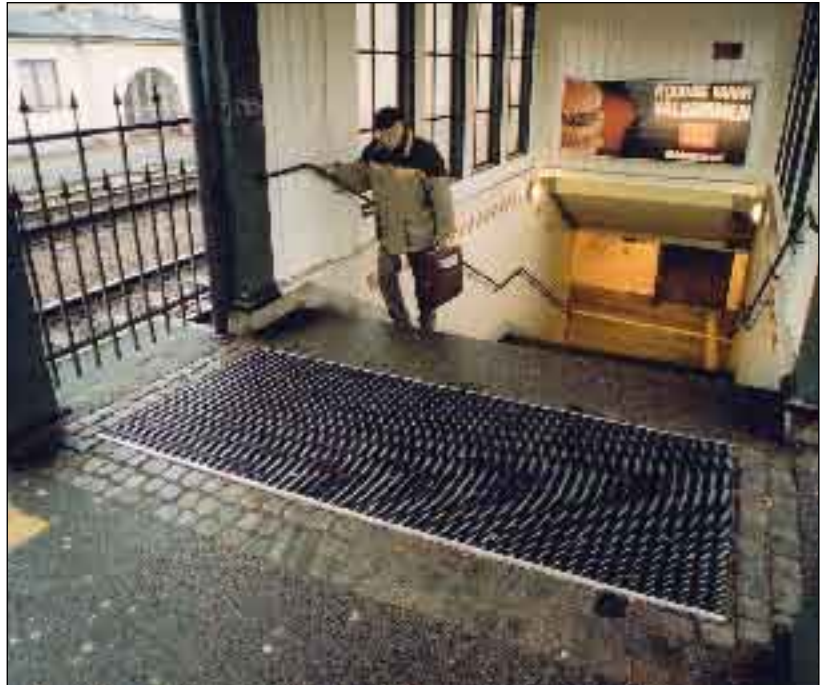
Bild 33

**Entré utan tröskel och med skrapgaller.** Skrapgallret är stort och nerfällt i marken. Ett stort skrapgaller medför att synskadade personer i tid kan känna att de närmar sig en dörr. Det är speciellt viktigt vid slagdörrar.

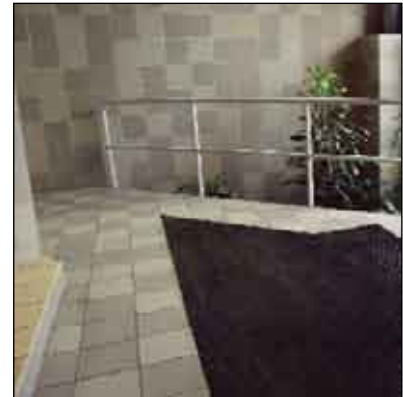
Bild 34

**Nerfälld dörmatta.** Den nya golvmattan är lätt att köra rullstol på. Räcket hindrar fall.

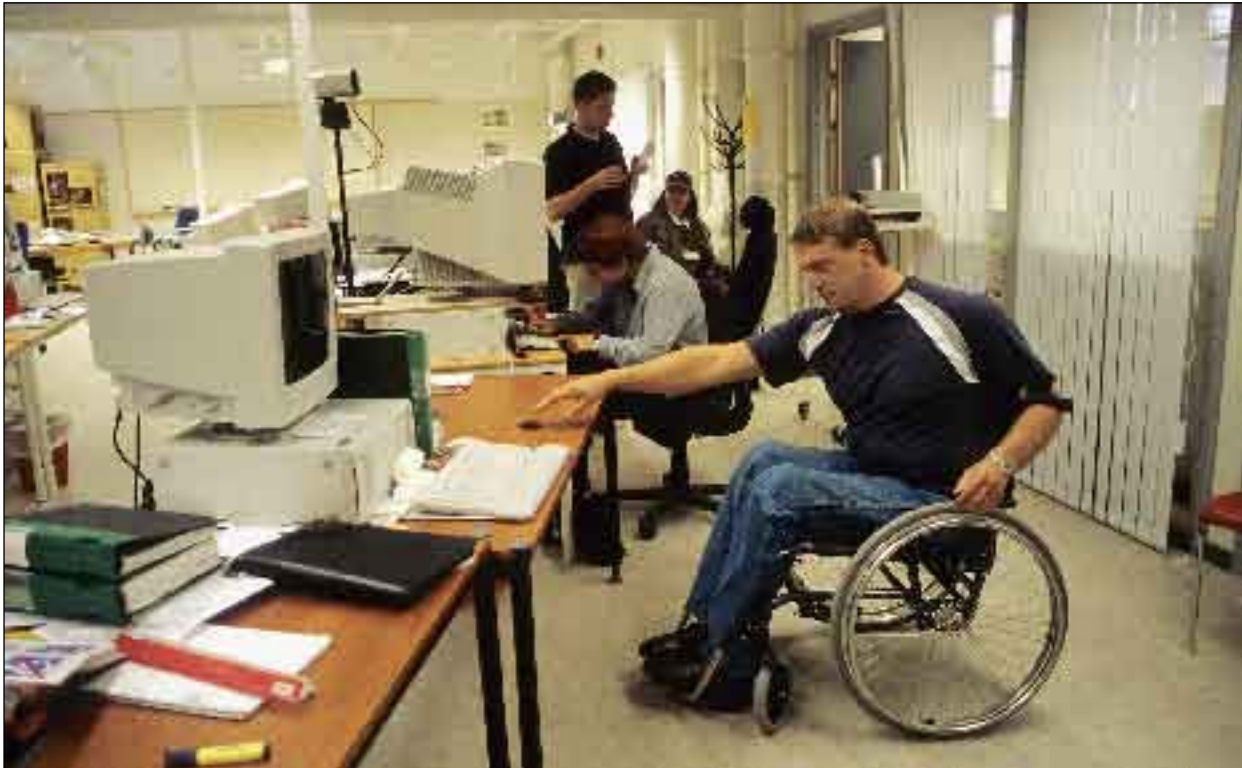
Bild 35

### **Parering av framåtrörelse.**

Mannen behöver hålla den ena armen om rullstolens ryggstöd för att inte falla framåt. Då begränsas räckvidden trots att rörligheten i armarna är god.

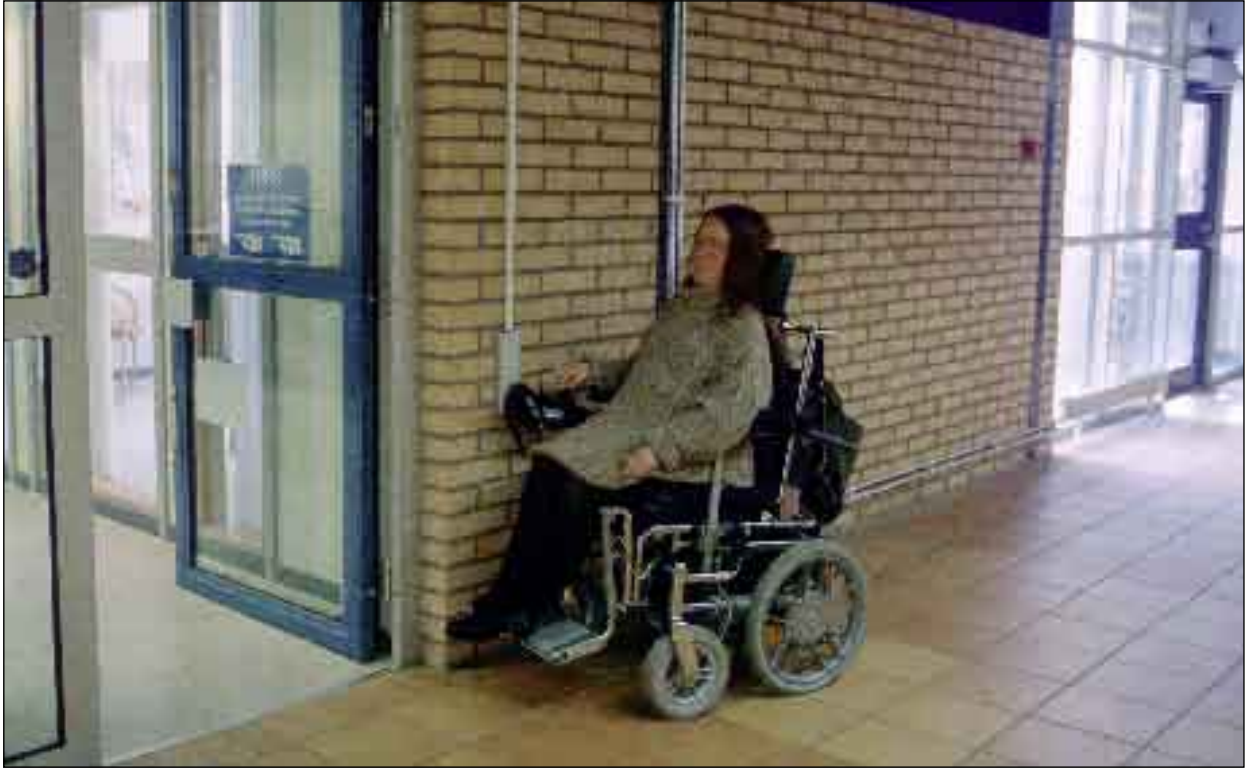
Bild 36

**Räckvidden är mycket begränsad.** Kvinnan kan vrida ut armen något från armstödet på rullstolen. Öppningsdonet sitter på höjden 80 cm från golvet och rullstolen kan komma nära. Om öppningsdonet hade suttit högre hade hon inte kunnat använda det.

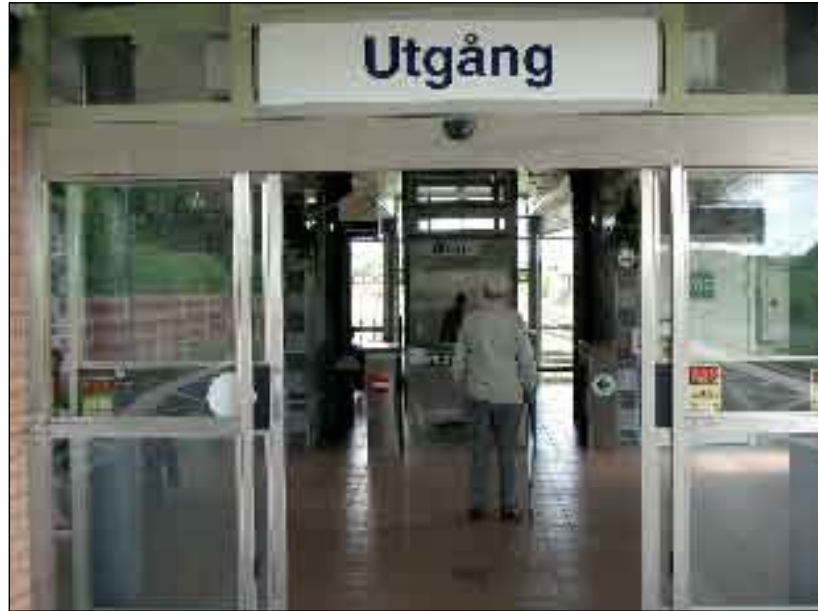
Bild 38

**Entré före åtgärd.** Det automatiska dörröppnardonet och kodpanelen sitter för högt. Planteringen gjorde att en person i rullstol inte kunde nå manöverdonen.

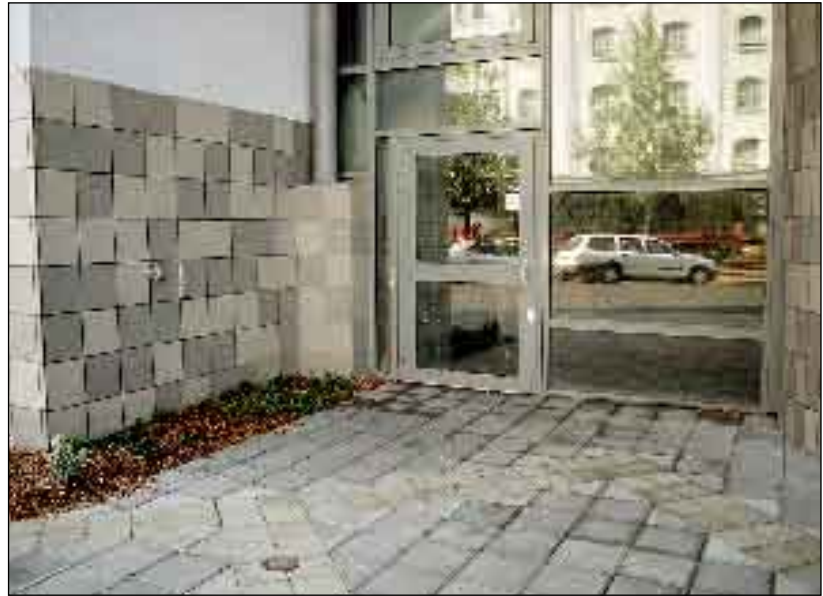
Bild 39

**Entré efter åtgärd.** Rabatten har tagits bort. Ytan har gjorts tillräckligt stor och tillräckligt plan, den lutar mindre än 1:50.

Dörröppnardonet och kodpanelen sitter dock fortfarande väl högt, centrum 1,00 m respektive 1,10 m över mark. Donen framträder inte heller med tillräcklig ljushetskontrast mot omgivande vägg. En person med nedsatt synförmåga har svårt att se åt vilket håll dörren öppnas. Det hade underlättat med ett långt och synligt handtag.

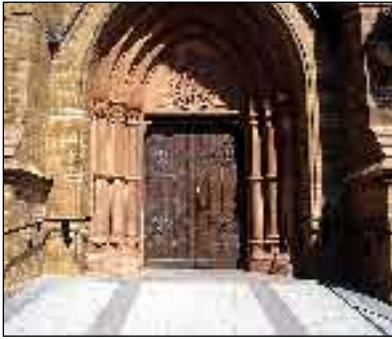
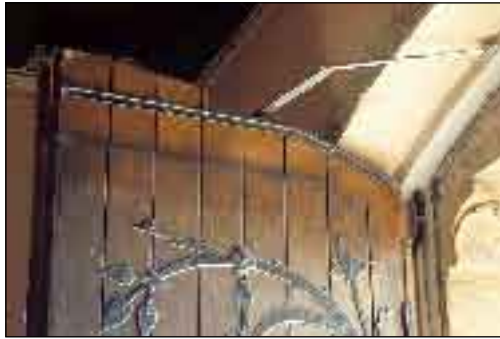
Bild 40, 41 och 42

**Tung dörr har fått automa-  
tisk dörröppnare.** Målningen  
över dörren bevarades genom  
att det gjordes en ursparing för  
öppningsarmen i dörrbladets  
överkant. Motorn som styr öpp-  
nandet syns visserligen på stort  
avstånd, men syns inte speciellt  
mycket på nära håll eftersom  
dörren är så hög.

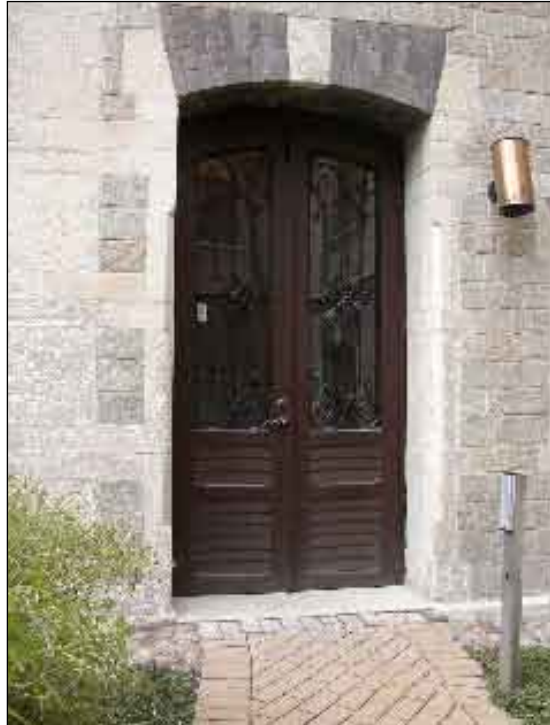
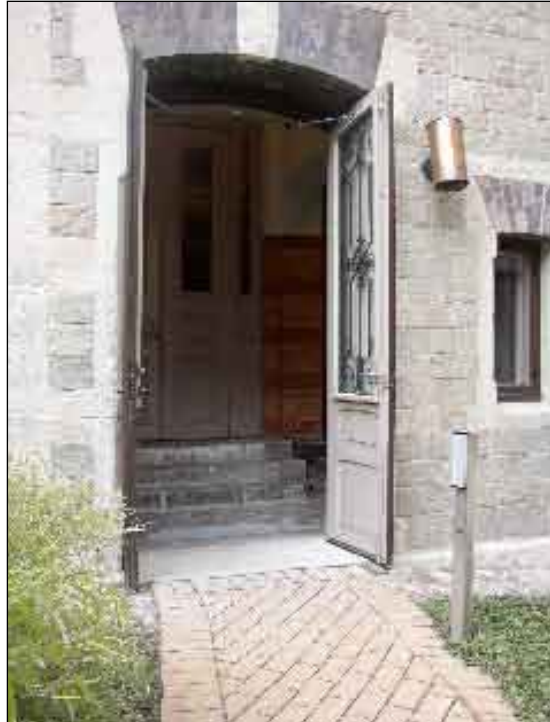
Bild 43 och 44

**Pardörr som öppnas**

**automatiskt.** Ostindiska huset byggdes på 1700-talet och har byggts till därefter. Dörren leder ut till en innergård med växter och sittplatser. Öppningsdonet har placerats på en stolpe några meter från dörren. Båda dörrbladen öppnas när donet aktiveras så att de medger mer än 80 cm fritt passagemått. Själva motorn sitter ovanför dörrbladen på insidan. Dörren är hög och utrymmet innanför är litet, motorn kommer därför inte i blickfånget.

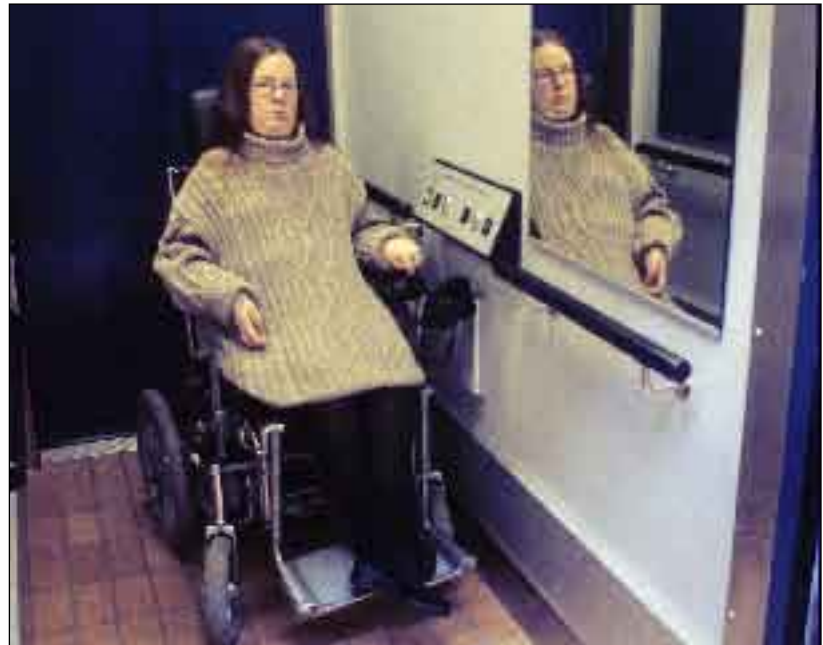
Bild 48

**En välplacerad och väl utformad panel.** Den här manöverpanelen är utvinklad och placerad mitt på hissens långsida. Rullstolen får plats på båda sidor av panelen. Ledstången sitter 90 cm över golvet och finns på båda sidorna av manöverpanelen, vilket minskar risken för skador på grund av den utstickande panelen. Panelen har också punkt-skrift.

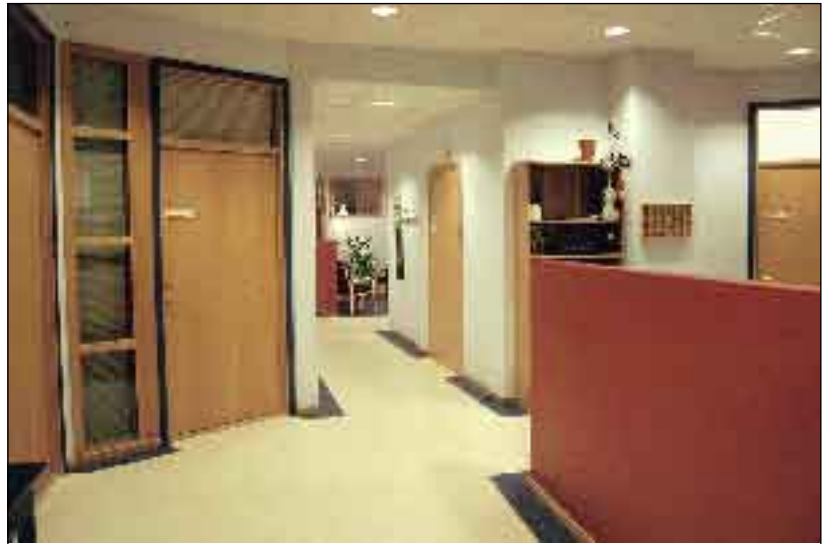
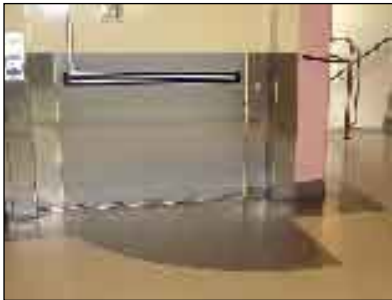
Bild 54

**Markering visar hur dörren slår upp.** Hissdörrens uppslagsyta är exakt återgiven på golvet med material i avvikande ljushet. På hissdörren finns en sensorlist som förhindrar att dörren slår upp på någon person, som befinner sig inom slagradien. Numera är sensorer mer dolda.

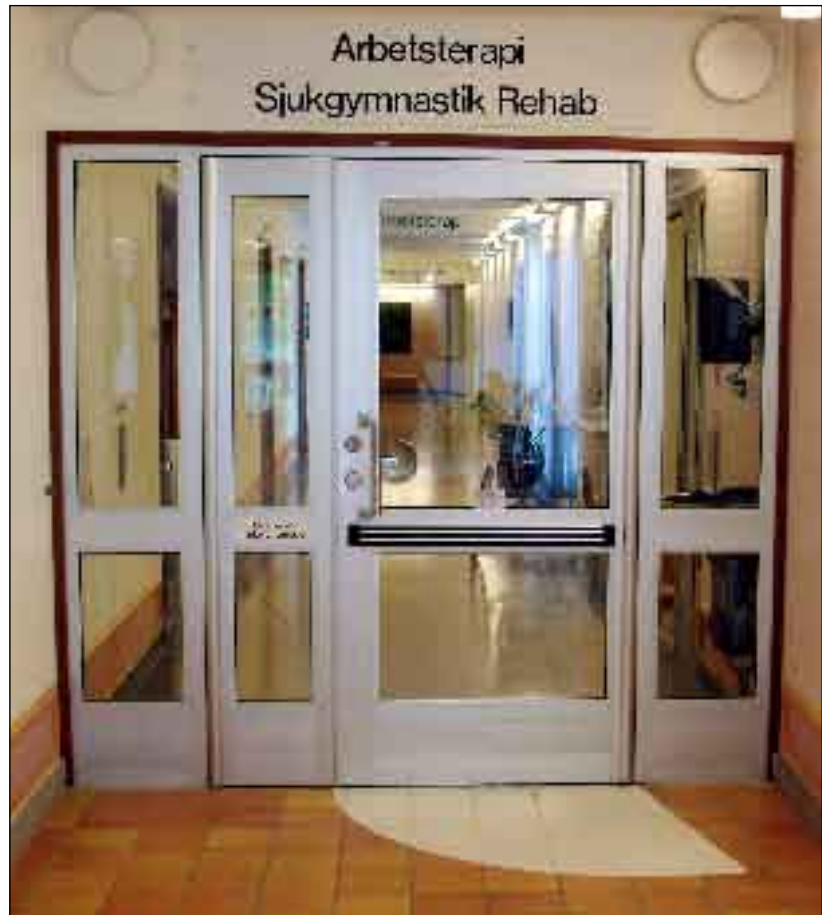
Bild 56

**Markering av dörr med golvfris.** Dörren är ny och har god ljushetskontrast mot omgivningen. Både vägg och golv har kontrastmarkering, vilket eventuellt kan vara något förvillande för en synskadad person. Skylten sitter dock för högt och saknar ljushetskontrast mot omgivningen.

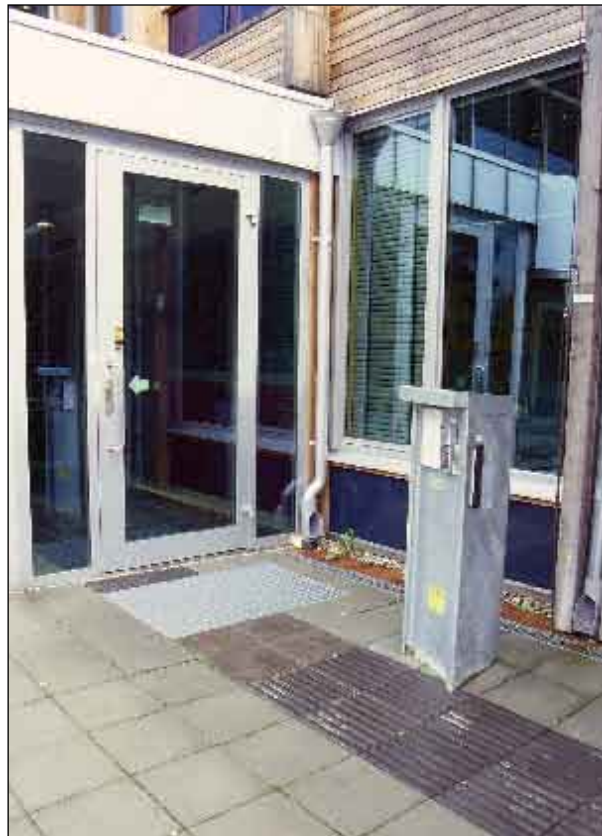
Bild 57

**Varning för dörr som öppnas utåt.** Stolpen med dörröppningsdon, porttelefon och kodlås förvarnar om entrédörren. Skrapgallret ger nästa anvisning. Dörren har en sensor så att den inte slås upp om någon befinner sig inom ytan dit dörren når. Pilen på dörren markerar glasytan och var handtaget kan sökas. Skrapgallret är dock lite för litet för att ensamt fungera som varningsmarkering för dörrens svängradie. Detta kompenseras dock av sensorn. Entrédörren, dörrhandtaget och stolpen har dock dålig ljushetskontrast.

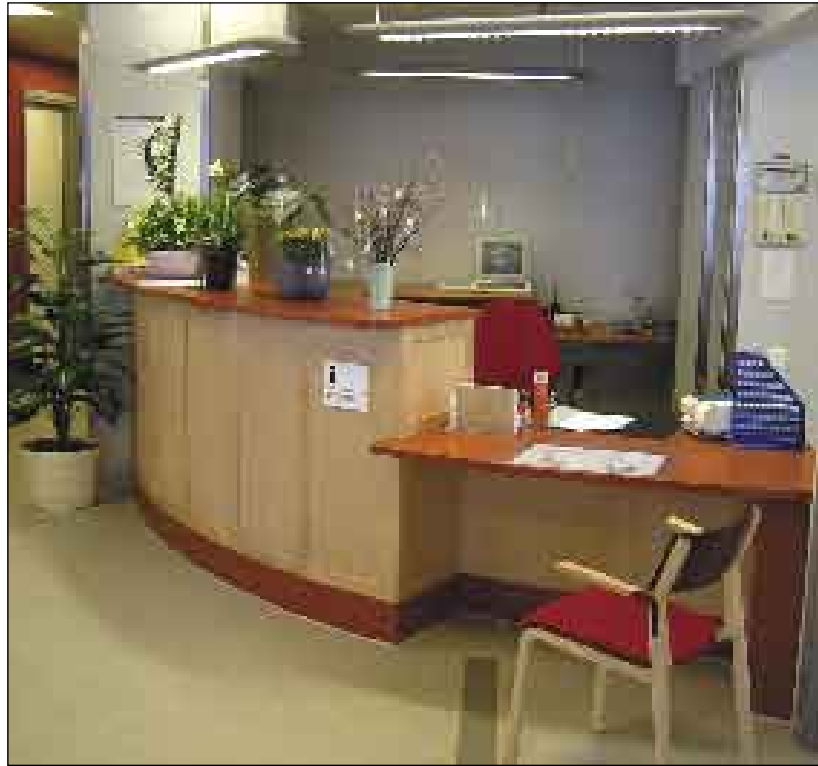
Bild 58

### **Receptionsdisken syns bättre med kontraster.**

Receptionsdisken har bänkskivor som kontrasterar mot golvet. Den har en markering nertill och är tillgänglig för personer med rullstol. Synskadade kan med hjälp av ledytor i golven ta sig från hissarna fram till receptionen.

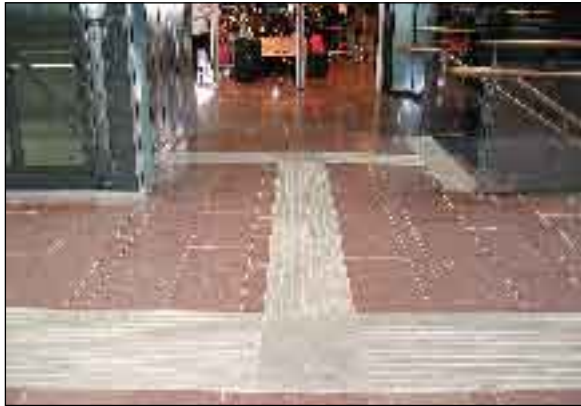
Bild 64

**Äldre ledstråk efter några år.** Det finns inte längre någon visuell kontrast mellan ledstråket och golvet.

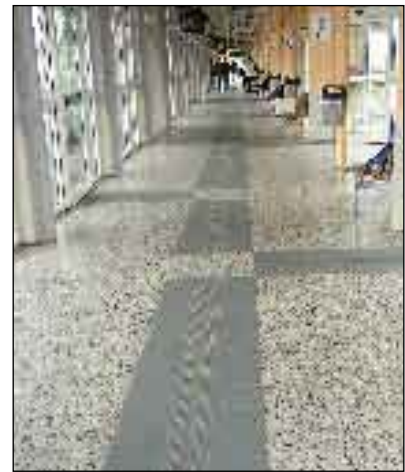
Bild 67

**Taktil ledyta i stengolv.** Ledytan är ca 20 cm bred. Stenen är blank och så gott som svart på ovansidan. Bottnen i räfflorna är hamrad, matt och grå.

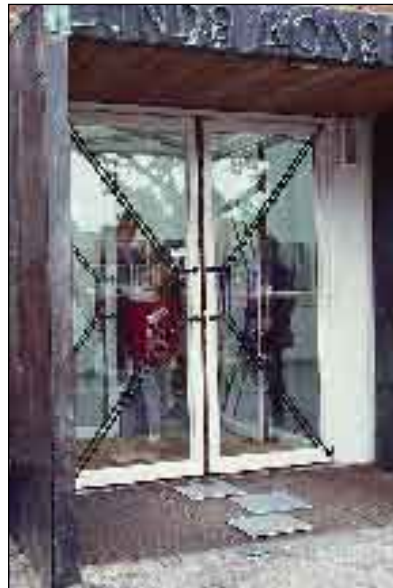
Bild 73

**Diagonalt dörrhandtag i svart.** Dörrhandtaget gör att glasdörren syns tydligt.

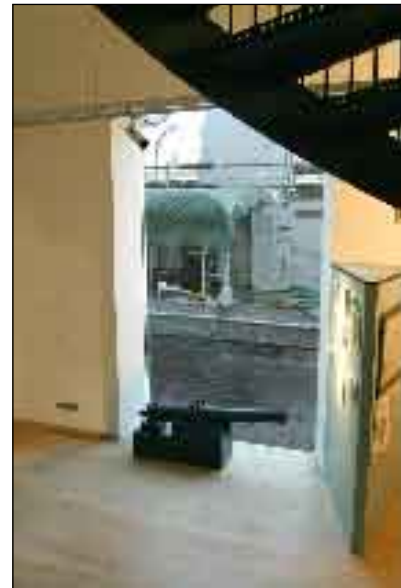
Bild 74

**Glasruta markeras med kanon.** En glastruta har markerats med ett utställningsföremål, en kanon, för att visa att öppningen inte är en dörr. Kanonen är lågt placerad och kontrasterar bra mot fönstret.

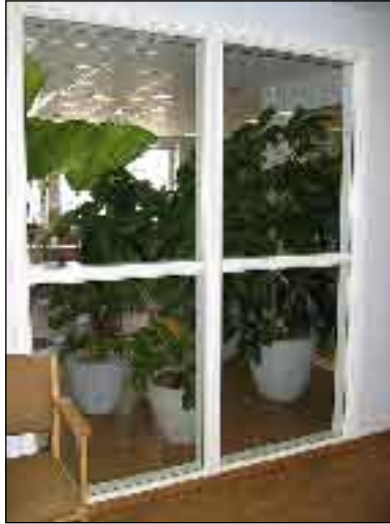
Bild 75

**Glasvägg delas in med kraftig list.** I ett väntrum finns ett växthus, vilket man inte alltid förväntar sig inomhus. Därför har glasväggen markerats.

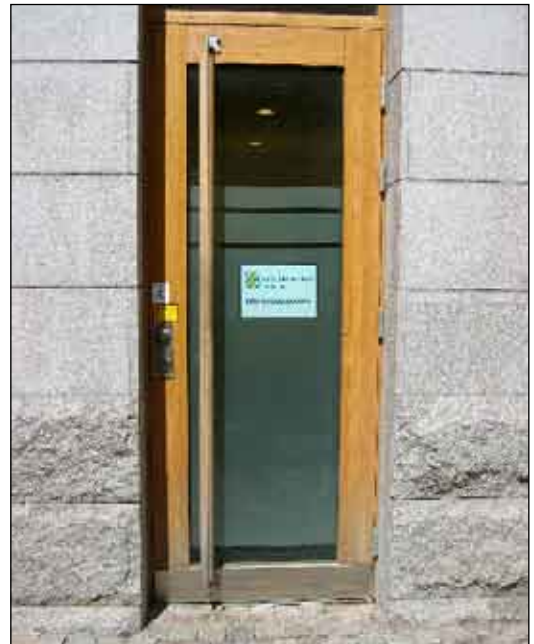
**Dörr med frostat glas ger inga reflexer.** För att helt undvika reflexer behöver glasets vara frostat på båda sidor av glasytan. Handtaget kan greppas oberoende av handens höjd. Sannolikt har dock handtag och dörr inte tillräckliga ljushetskontraster mot omgivningen.

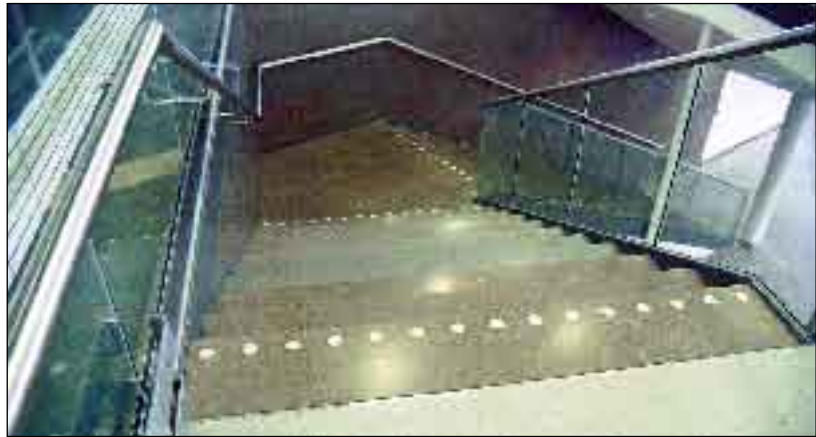
Bild 82

**Mörk markering visar var trapploppet börjar och slutar.**

Trappavsatsens framkant och nedersta trappsteget är markerat med ljushetskontrasterande färg. Kontrastfärgen har samma friktion som den omgivande trappan av natursten. Ledstängerna kontrasterar mot det svarta trappräcket men något sämre mot väggen. Ledstängerna är dock inte greppvänliga, förlängda och löper inte runt vilplanet.

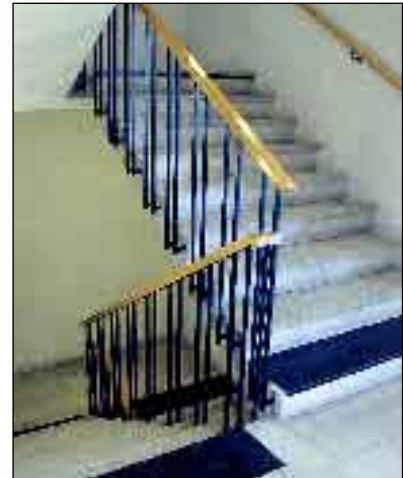
Bild 83

**Mörk linje underlättar.** Utrymningstrappan har en svart linje som kontrastmarkering på framkanten på trappavsatsen och på nedersta stegframkanten. Ledstängerna är greppvänliga och kontrasterar mot väggen.

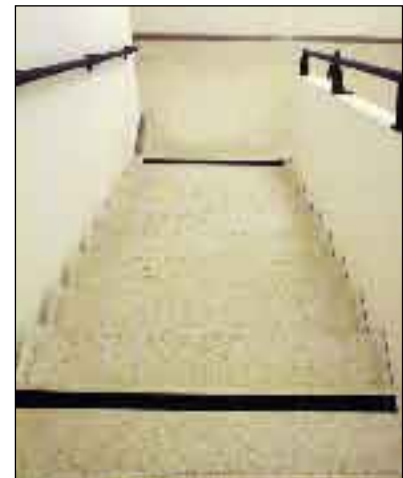
Bild 84

**Prickar gör att trappan syns.**

Prickad kontrastmarkering på framkanten av trappavsatsen och på nedersta stegframkanten. Prickarna är 5 cm stora, sitter med 3 cm mellanrum och 2 cm från framkanten samt löper i en lång rad vilket gör att de syns bra. Ledstängerna är greppvänliga och kontrasterar mot väggen. Dock måste man släppa greppet vid varje infästning.

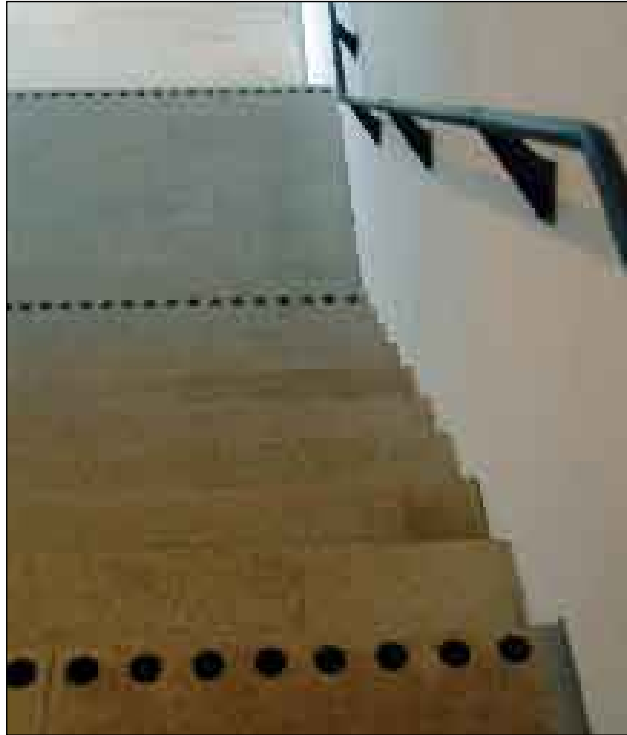
Bild 85

**Mörk markering gör trappan tydlig.** Mörk kontrastmarkering på både sättsteg och plansteg hjälper synskadade att uppfatta formen på trappan. Det finns även kontrastmarkeringar på väggen som följer trappstegen. Sådana markeringar kan man ofta se i äldre miljöer.

Ledstängerna kunde dock vara rundare i formen.

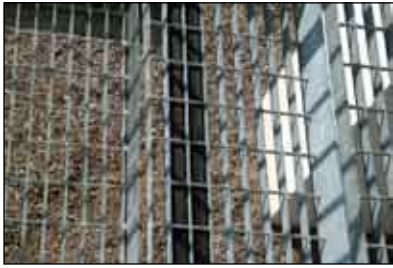
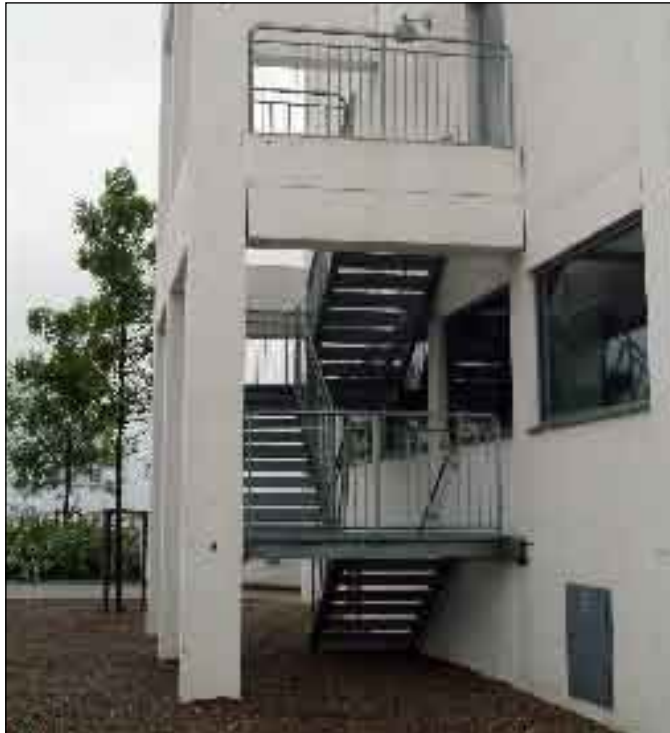
Bild 86 och 87

**Utrymningstrappa med markerat trappstegsgaller.**

Markeringen har monterats på undersidan.

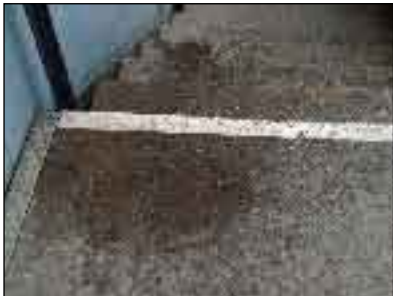
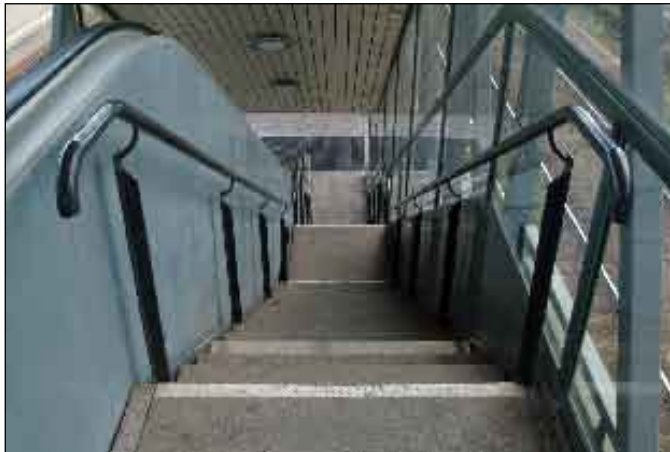
Bild 88 och 89

**Vit markering syns i alla väder.** Den vitmålade kontrastlinjen följer både plansteg och sättsteg. Detta är en trappa som blir blöt av våta skor, även om den är under tak. När betongen blir blöt och belysningen inte är bra kan vitt vara den enda kulör som fungerar. Läggs också märke till de fina och funktio-

nella ledstängerna. De syns, är greppvänliga, följer hela trappan över vilplanen och är förlängda före och efter trappans slut.

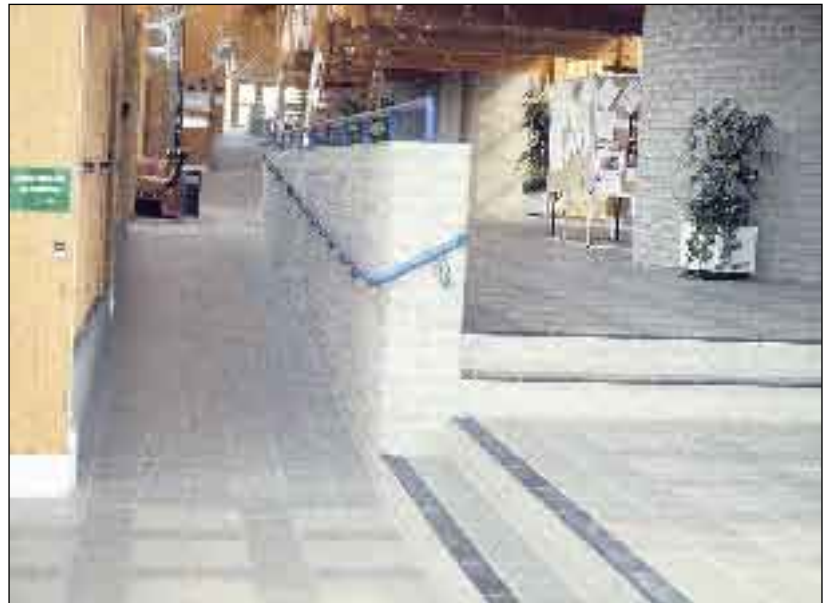
Bild 91

**Två trappsteg är svåra att upptäcka.** Här har både framkanten på trappavsatsen och framkanten på plansteget markerats.

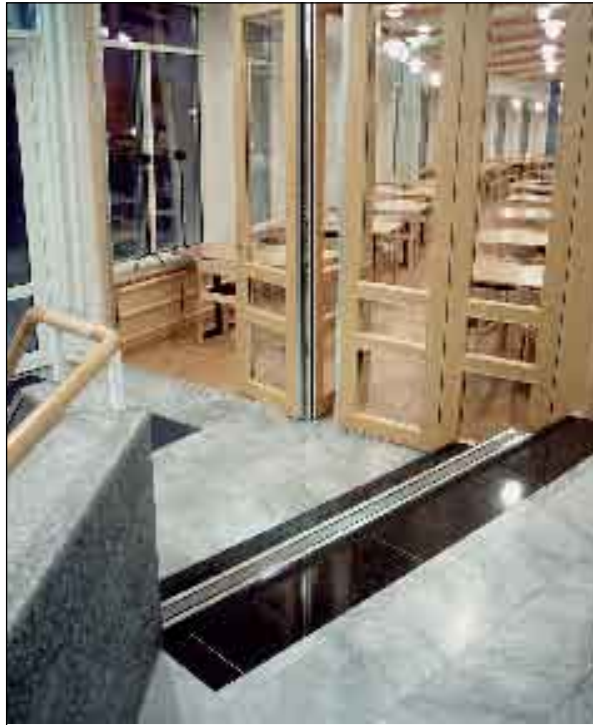
Bild 92

### **Trappa med tre trappsteg.**

Framkanten av golvet och hela det nedersta plansteget har markerats. Om man vill markera mellansteget behöver markeringen vara tunn, t.ex. en rad prickar (ca 5 cm djup). Ledstänger saknas dock.

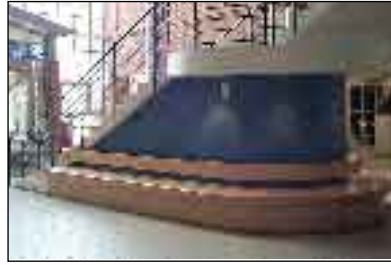
Bild 93 och 94

**En fribärande trappa har byggts in.** Inbyggnaden är permanent och kontrasterar upptill i ljushet mot omgivningen. Men inbyggnaden kontrasterar inte tillräckligt i ljushet mot golvet. De som använder teknikkäpp känner dock av bänkarna.

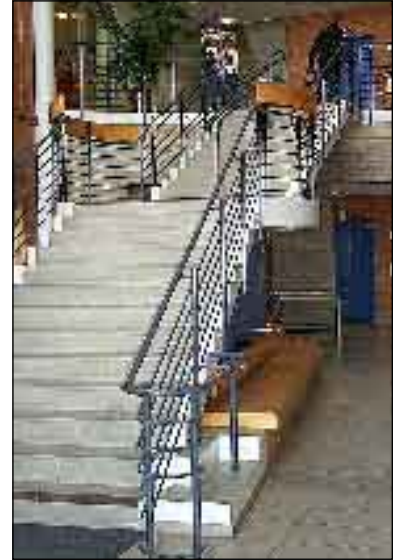
Bild 95

Ett stöd mellan golv och ledstång har monterats så att inte synskadade personer får räcket i magen. Räcket kan nu kännas med teknikkäpp och är lättare att se. För att synskadade inte ska slå huvudet i trappan finns en låg mur som kan upptäckas med teknikkäpp. En del synskadade personer ser dock inte muren eftersom den inte kontrasterar i ljushet mot golvet.

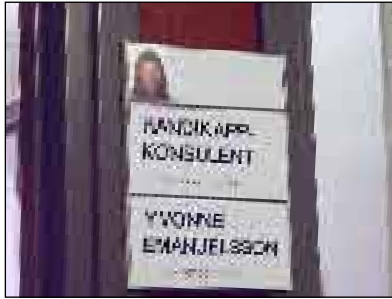
Bild 96 och 97

### **Skyltar som syns och känns.**

Landstinget Halland har ett program för skyltning. På dörrskyltarna är texten 15 mm hög. Skyltarna har en matt yta. Bakgrundskulör på skylten har ljushetskontrast 0.40 (enligt NCS) både mot texten och väggen. Skyltarna sitter på väggen vid dörrarnas handtagssida. Avståndet från golvet är 1,60 m, mätt från skyltens ovkant.

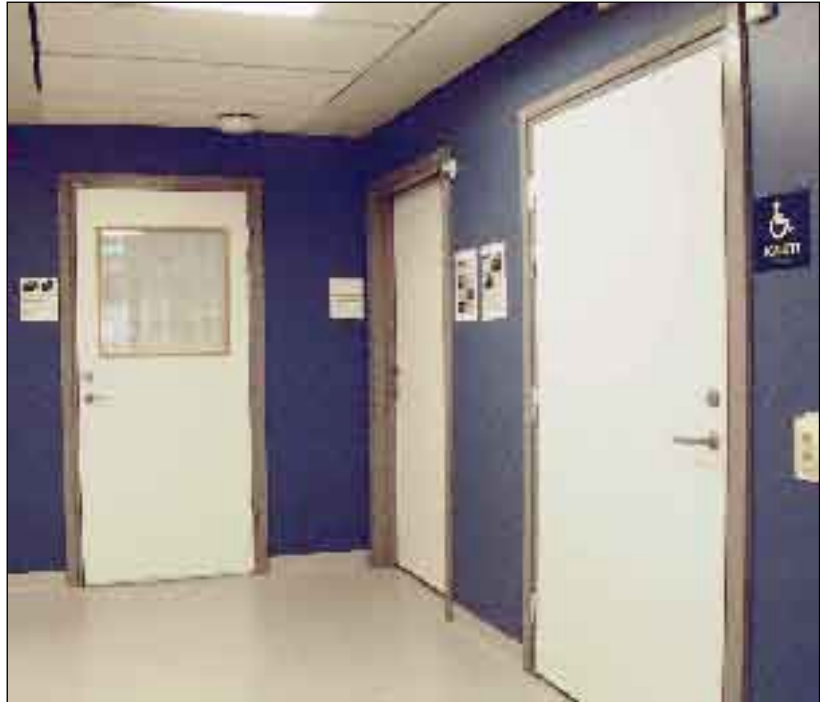
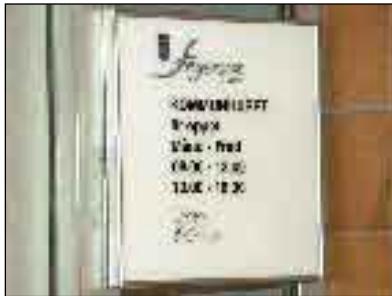
Bild 98 och 99

**Skylt med punktskrift visar öppettiderna.** Skylten är ganska stor och texten finns i intervallet 1,30 m till 1,65 m över marken. Skylten sitter vid dörrens handtagssida. Den taktila delen av skylten är placerad under den visuella.

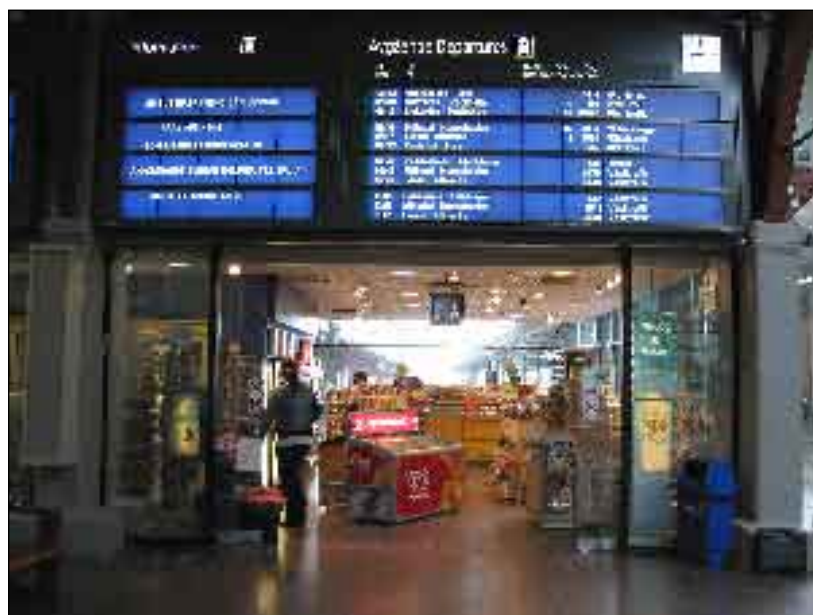
Bild 101

**Elektronisk information om ankommande tåg.** Denna skylt i ögonhöjd finns vid en av utgångarna. Centralstationen, Göteborg

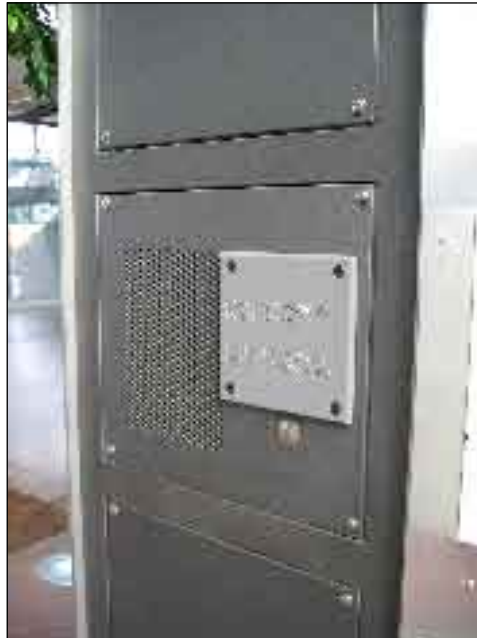
**Pelare med talad information.** Taktila ledytor går fram till denna informationspelare. Vid pelaren finns två telefoner, en informationsskylt i punktskrift, en taktil karta med punktskrift och en knapp att trycka på för talad information. Den talade informationen anger när och vid vilken utgång nästa buss går.

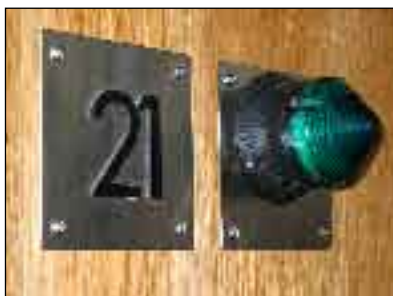
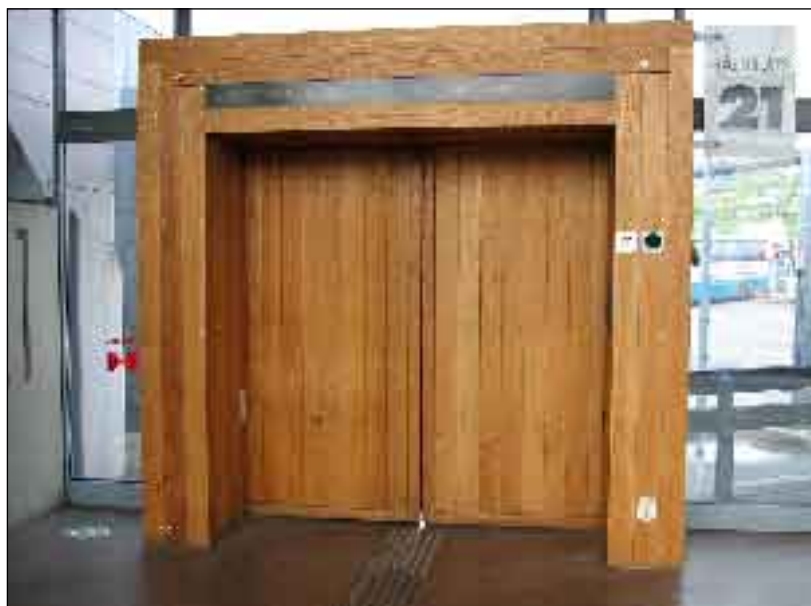
Bild 103 och 104

**Utgång med skyltar.** En ledyta leder fram till utgångarna. Vid utgångens högra sida finns en taktill skylt i ögonhöjd med nummer på utgången. Utgången är även skyltad med vanliga skyltar i olika storlekar.
