# Enklare utan hinder

Boverket 2005

Sökord: enkelt avhjälpta hinder, tillgänglighet, allmänna platser, lokaler, barn, äldre, funktionshindrade, föreskrifter, regler, PBL, plan- och bygglagen, goda exempel, idébok

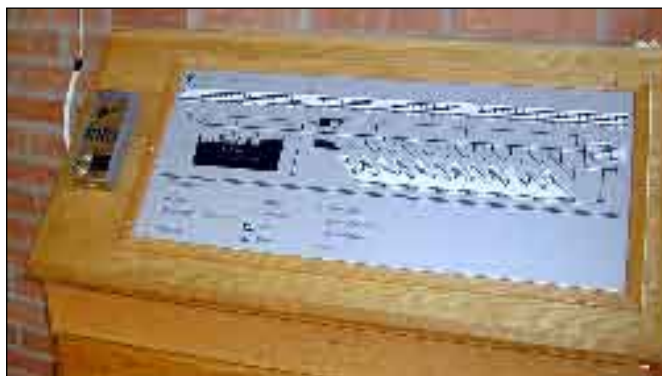
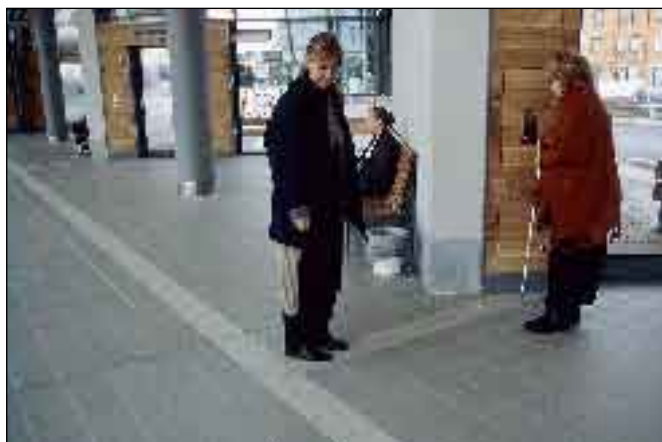
Bild 105 och 106

**Talad information visar vägen.** Talad information om avgångstider finns vid varje utgång. Det finns även talad information vid taktila orienteringstavlor. Man kan välja talad information om var saker är belägna eller om avgångstider. Tavlor sitter på låg höjd och är vinklade utåt för att man lättare ska kunna känna av dem. Ledytor finns i hela anläggningen. Taktila orienteringsskyltar och nummer finns vid varje utgång.

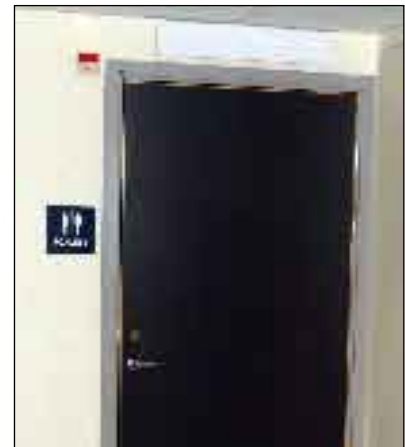
**Taktil skylt vid dörr.** Skylten har piktogram, punktskrift och bokstäver i relief. Skylten sitter på väggen vid dörrens handtag mellan 1,40 och 1,60 m från golvet. Skylten kontrasterar tillräckligt i ljushet mot väggen och bokstäverna mot bakgrunden.

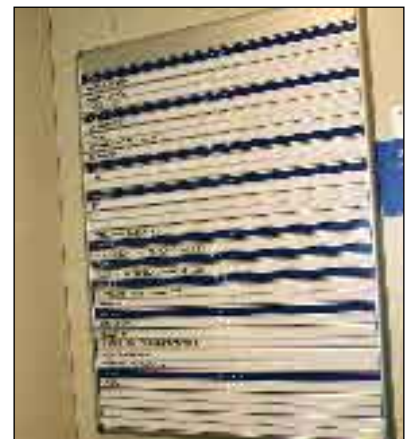
Bild 108

**Punktskrift visar var avdelningarna finns.** Skylten sitter i en hiss och texten kontrasterar mot bakgrunden. I en hiss syns skylten på nära håll och kan uppfattas även om kontraster i ljushet saknas mot väggen. En likadan skylt finns utanför hissen på entréplanet. Skyltarna är stora och sitter mellan 1,10 och 1,80 m över golvet.

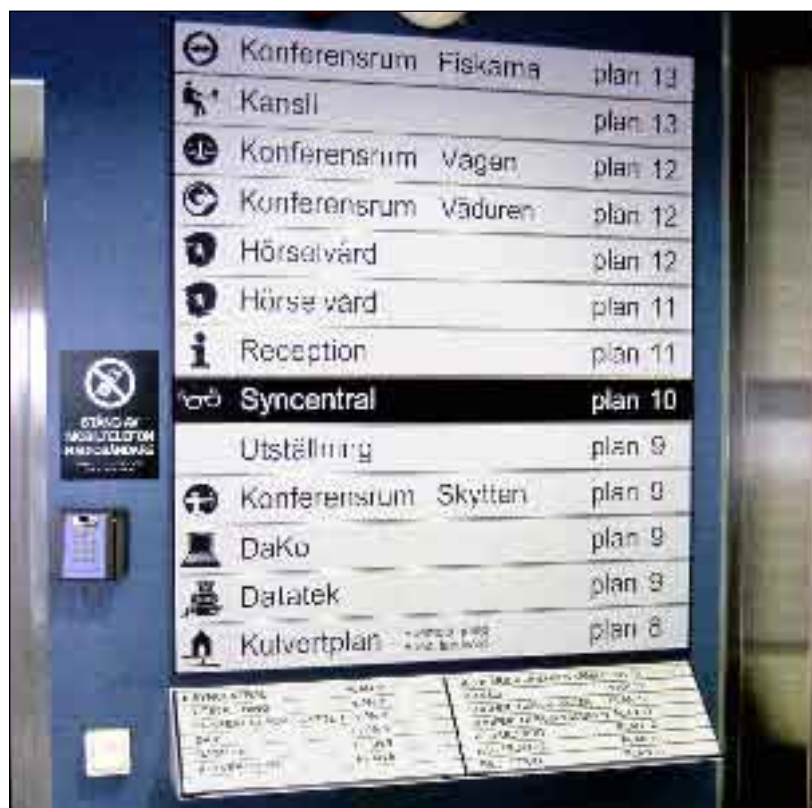
Bild 109

**Tavla visar information på flera sätt.** Orienteringstavla i relief, med punktskrift och pikto-gram. Bokstäver och punktskrift finns på den låga utvinklade skylten vilket gör det lättare att känna av dem.

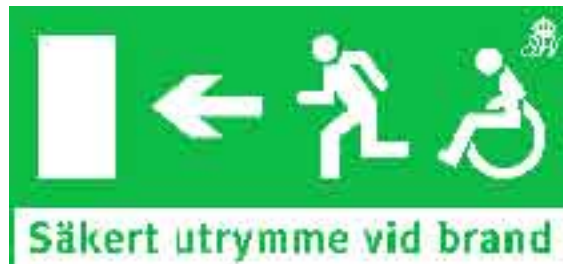
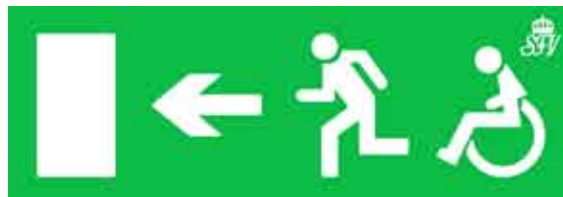
**Utrymningsskyltar.** Statens Fastighetsverk i Stockholm har tagit fram särskilda utrymningskyltar. Bilderna visar utrymningsväg till säker plats för rullstolsburna och utrymningsväg för rullstolsburna.

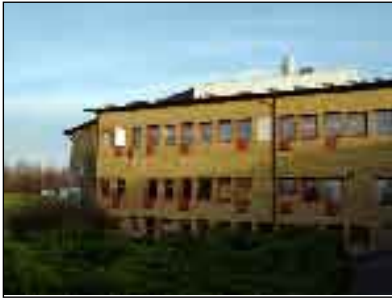
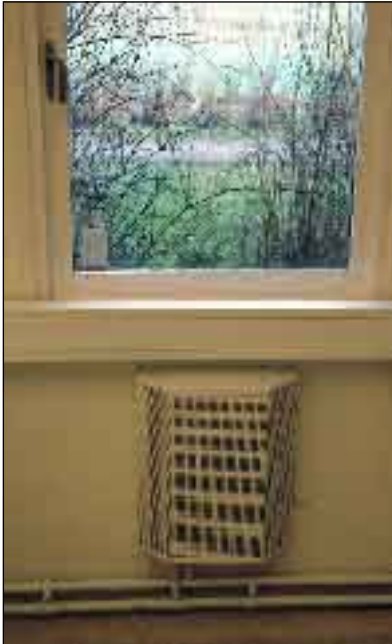
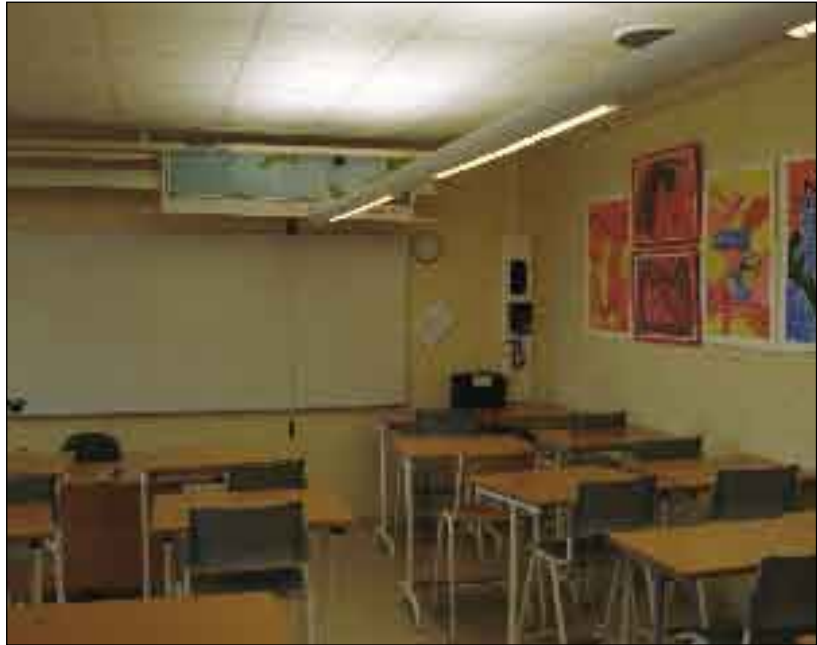
Bild 116, 117 och 118

**Skola med bra ljud.** Linåkersskolan i Svalöv byggdes 1970 och renoverades 30 år senare med sikte på att förbättra ljudmiljön. Nytt ventilations- och värmesystem installerades tillsammans med bättre ljus i form av uppåtriktade armaturer och reflekterande vita takyltor.

Dessa lades ovanpå undertaket för att ytterligare sänka efterklangstiden i de låga frekvenserna, så att efterklangen skulle fungera för en hörselskadad elev. Kraven ställdes därför långt över samhällets tekniska egenskapskrav (BBR). Med hjälp av akustiktaket och ett tyskt ventilationssystem sänktes bakgrundsljudet väsentligt.

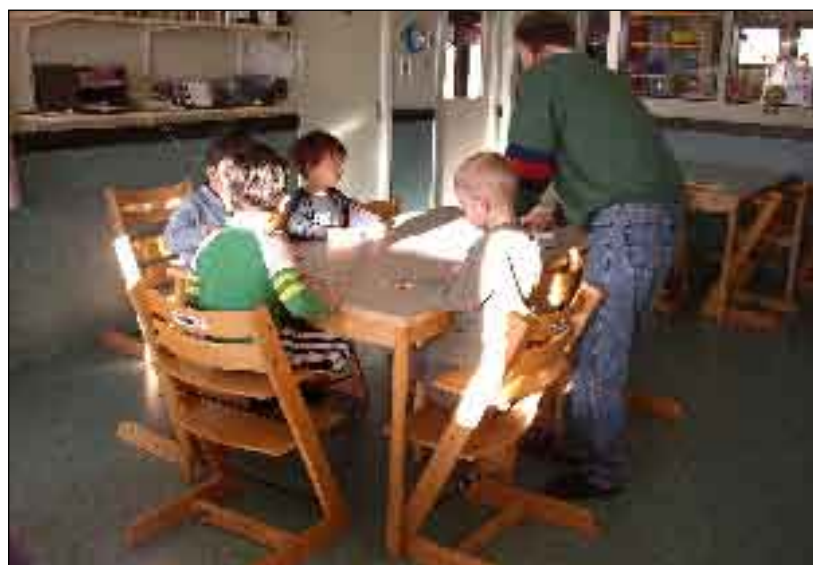
Bild 120

**Barn runt ett bord.** I Mölndals kommun har ett koncept utarbetats för en bättre miljö inomhus. Det har skett i ett samarbete mellan olika yrkesgrupper och kommunen. Här genomfördes konceptet i fyra steg. Steg 1 innebar att ljuddämpande möbeltassar monterades på stolar och bord samt att bordsskivor förseddes med ljuddämpande matta på över- och undersidorna. I steg 2 monterades plattor som dämpar akustiken i taket och ljuddämpande matta sattes på väggen från golvet och cirka en meter upp. I steg 3 byttes golvbeklädnaden ut mot ljuddämpande matta. Ny belysning med dimmer installerades. I steg 4 målades strukturfärg med ljuddämpande egenskaper på väggarna. Väggen fick en grov struktur.

Resultatet av steg 1, 2 och 3 i ett rum med verksamheter kring bord blev att efterklangstiden

den förkortades från 0,5 till 0,2 sekunder i de frekvensband där barnröster och porslinskrammel har sin största energimängd. Rummet gick från ljudklass B/C till A. I lekhallen förbättrades efterklangstiden 0,2 sekunder av steg 1, 2 och 4 (ingen ny golvbeklädnad vid mätningen). Lokalen nådde ljudklass B/C (enligt SS 02 52 68).

Den ljuddämpande strukturfärgen på väggarna samlar dock troligen damm, vilket inte är bra för personer med allergi. Sannolikt hör inte väggmålningen heller till de effektivaste ljuddämparna. Resultatet av mätningarna tyder på att golvmattan hade större effekt än väggmålningen.

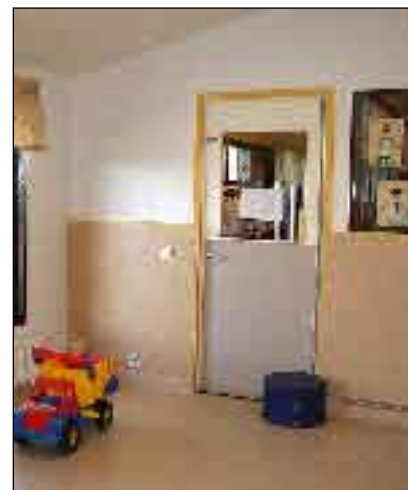
**Lekhall med bra akustik.** Den ljuddämpande väggbeklädnaden är tjockare än i övriga rum. Golvet och väggbeklädnaden har dock samma kulör och saknar ljushetskontrast. Det är också tveksamt om ljushetskontrasten mellan dörrfoder och vägg är tillräcklig.

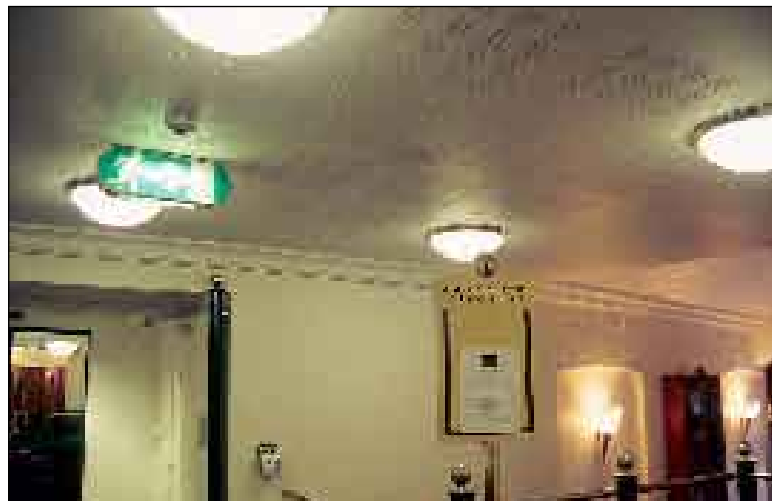
**Belysning med stora opalglas.** Armaturerna är relativt stora och har flera lampor med lägre styrka. Lamporna sitter relativt långt från glaset och bländar därför mindre än små opalarmaturer.

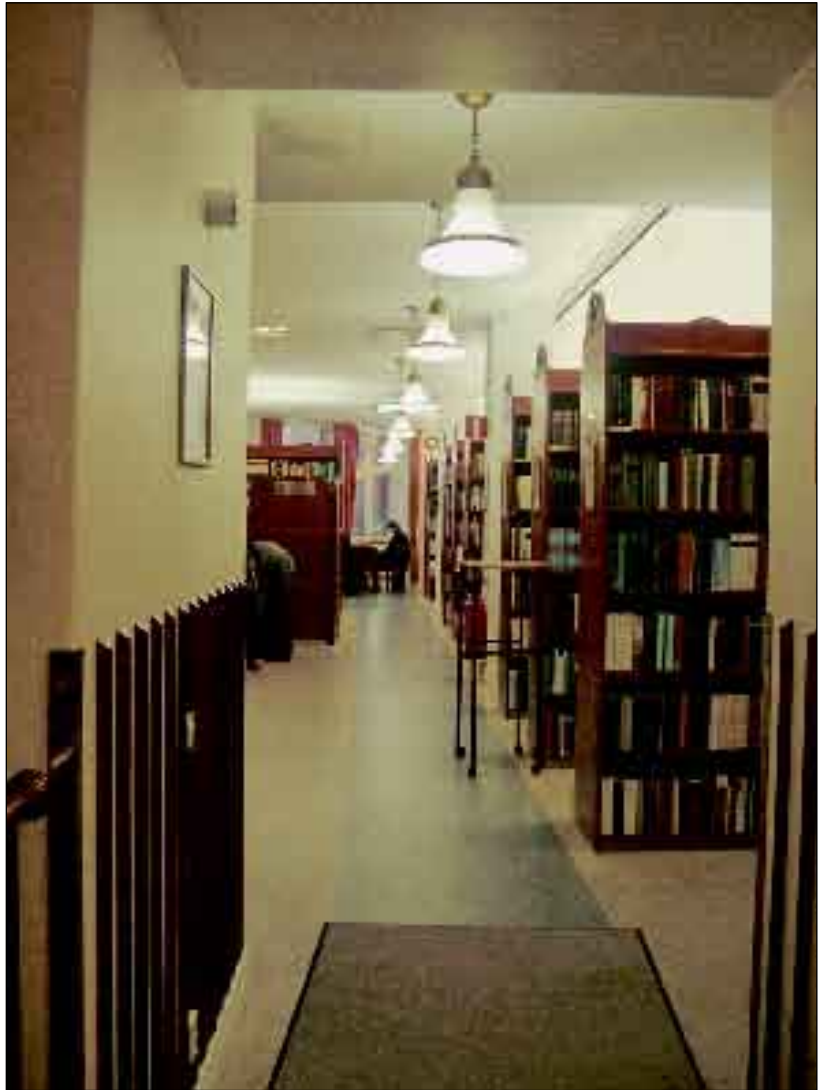
Bild 124

**Belysning av gångstråk.**

Gångstråket är jämnt belyst med nedpendlade armaturer.

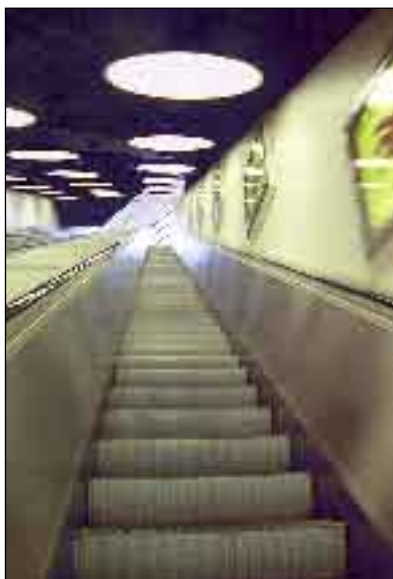
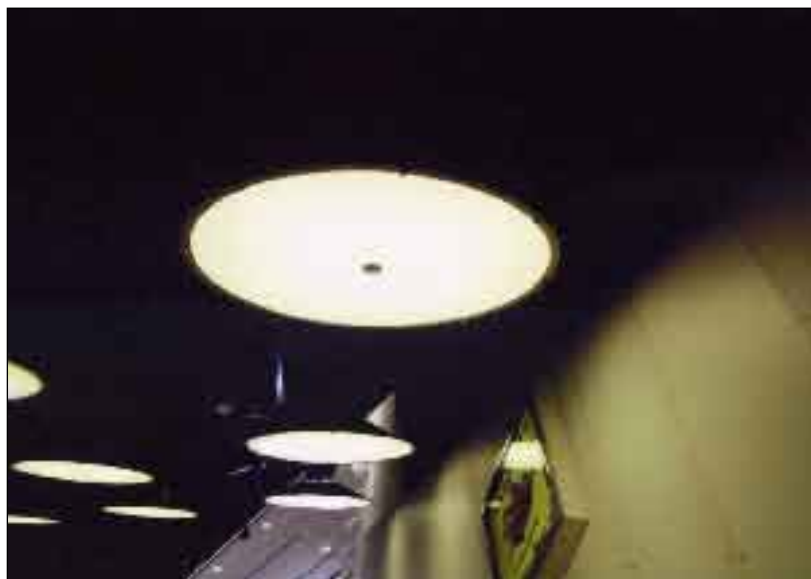
Bild 126 och 127

**Belysning med opalglas.** Belysning från armaturer i opalglas kan blända den som är känslig. Den här belysningen bländar dock mindre än andra typer trots att den sitter i blickfånget.

En liten armatur med stark belysning bländar mer än en större som har flera lampor med lägre styrka och där lamporna sitter längre ifrån glaset.

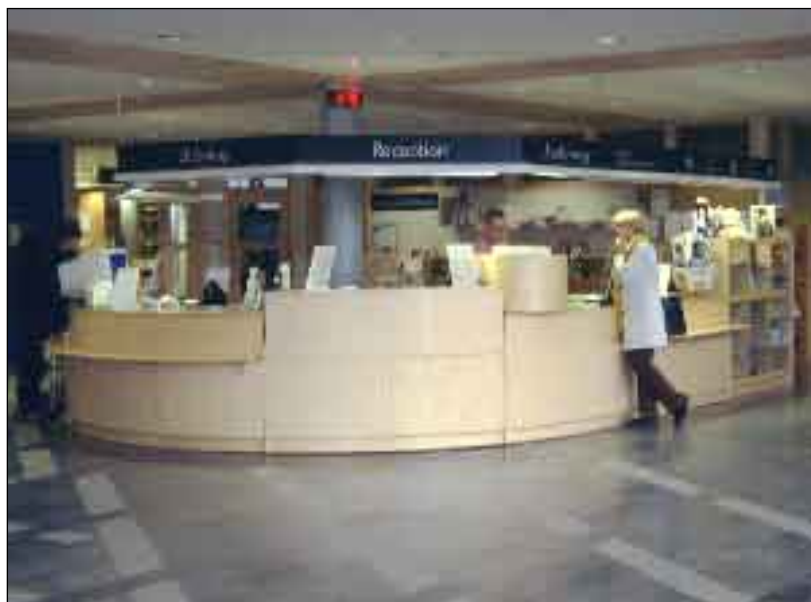
**Punktbelyst receptionsdisk.** Receptionen är väl belyst vilket underlättar för den som hör dåligt och behöver läsa på läpparna.

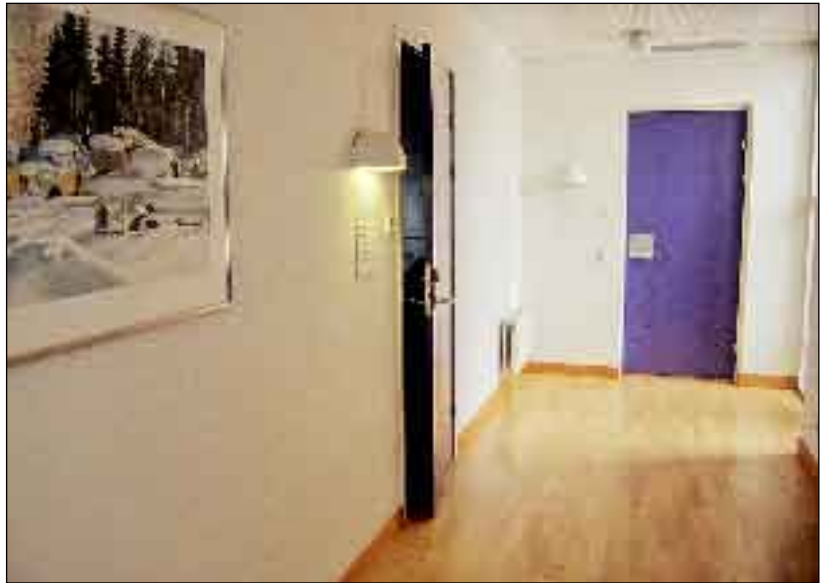
Bild 129

**Belysning på dörrskylt.** Armaturen sticker inte ut så mycket att man slår huvudet i den. Lampen sitter i ögonhöjd och har ett bländskydd.

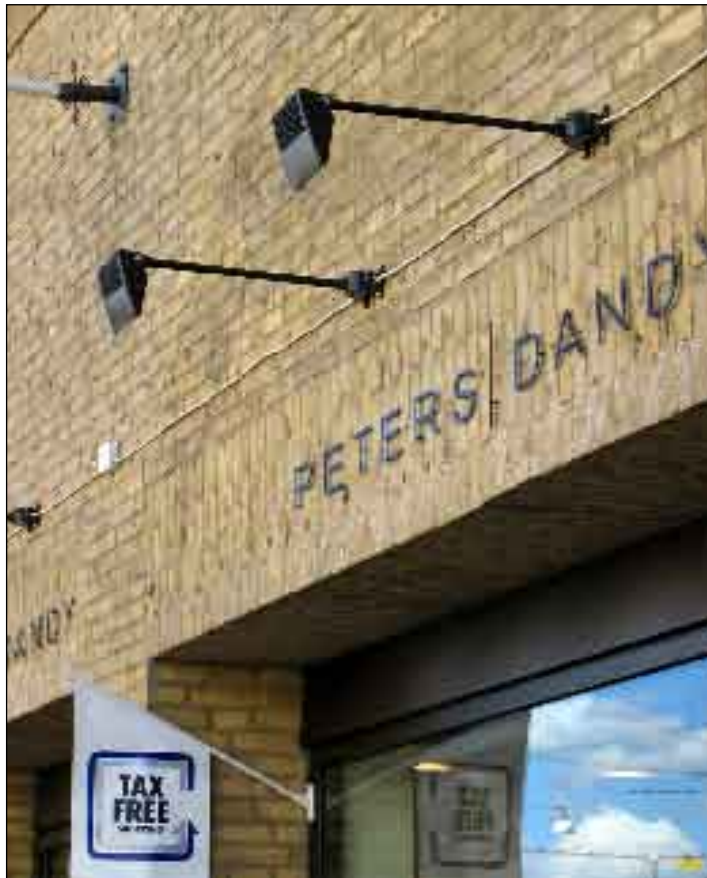
Bild 130

**Skylt med riktad belysning.** Detta är en vanlig armatur för belysning av butiksskyltar med bländskydd neråt och åt sidorna.

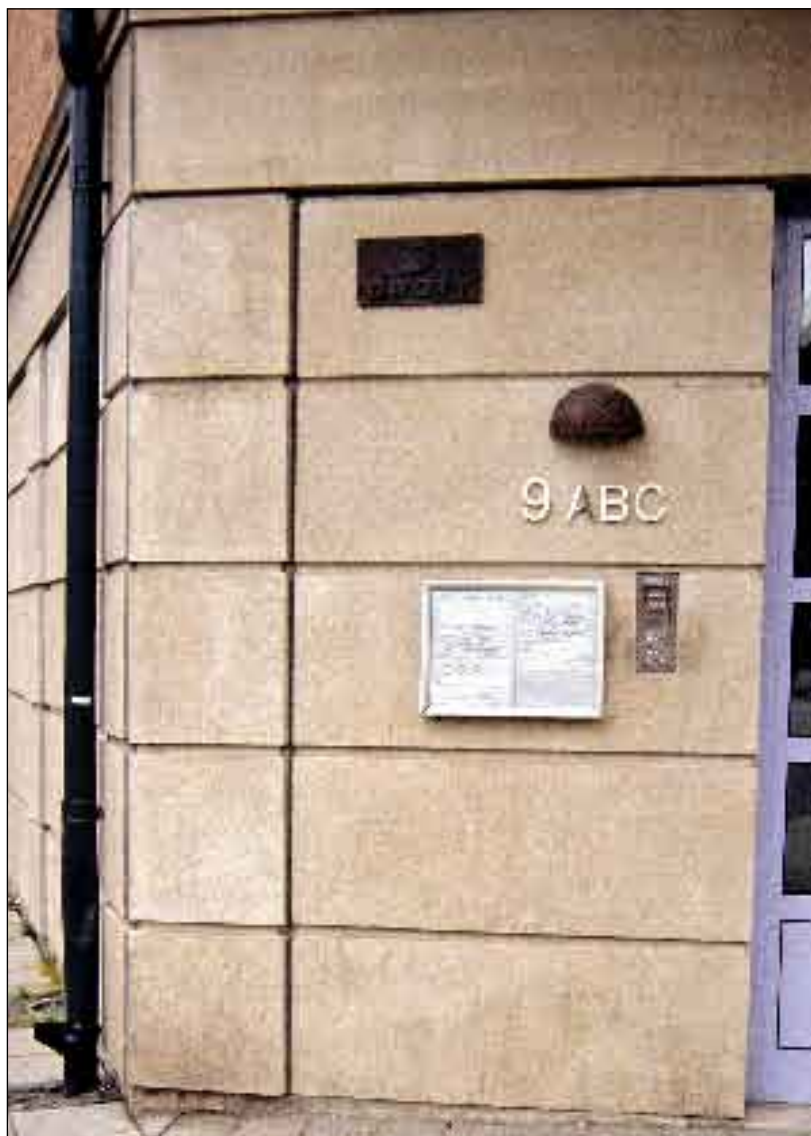
Bild 131

**Belysning av flera objekt.**

Kodpanel, skylt och gatunummer i relief syns bättre med ljus. Belysningen sitter lågt och nära väggen och är så platt att man inte stöter i den. Reliefsiffrorna sitter så lågt att synskadade personer kan komma intill dem. Siffrorna borde dock ha varit mörka för att ge bättre ljushetskontrast mot väggen. Belysning och skylt sitter på rätt sida om dörren vid handtaget. Skylten sitter också på bra höjd.

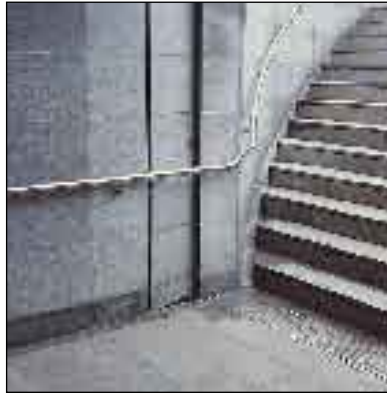
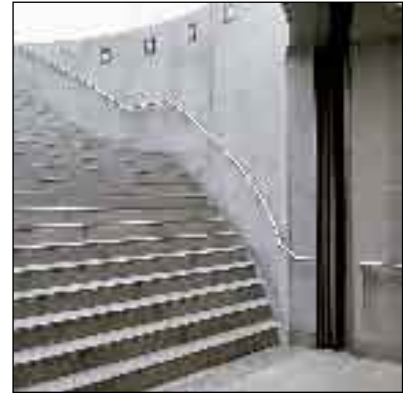
Från början var ingen av ledstängerna kontinuerliga förbi den infällda skjutdörren. Nu har man satt till en vridbar del på trappans ena sida. Denna behövs för att man ska kunna stänga skjutdörrarna när tunnelbanestationen är stängd.

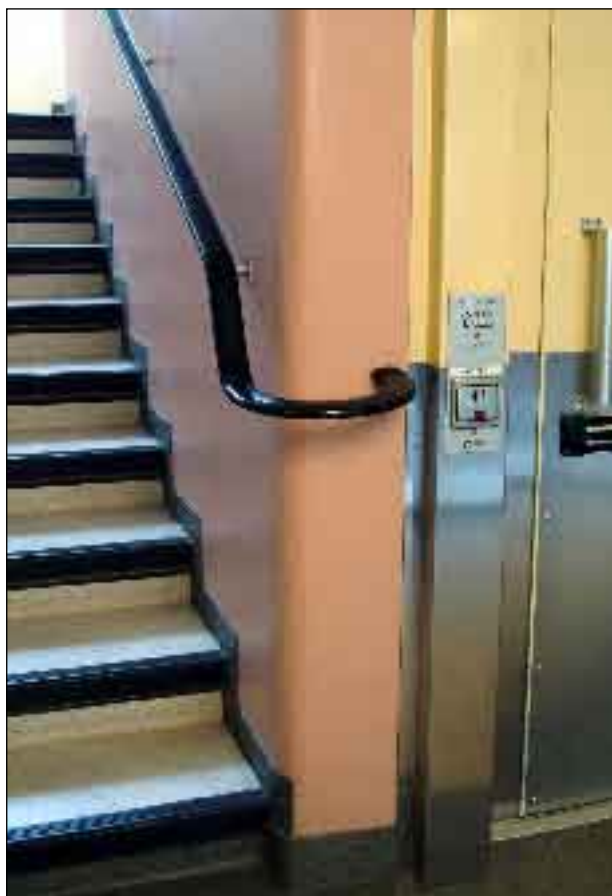
**Ledstång som inte sticker ut.** Här skulle en utstickande ledstång vara mycket farlig eftersom den skulle sticka ut i en korridor. Människor som använder hissen skulle också kunna gå emot ledstången. Ledstången har därför böjts runt väggen. Ledstången har god ljushetskontrast mot väggen men är dock inte helt greppvänlig. Trappnosarna har mörk markering på både plan- och sättsteg. Markeringen på väggen ger också ledning för synen.

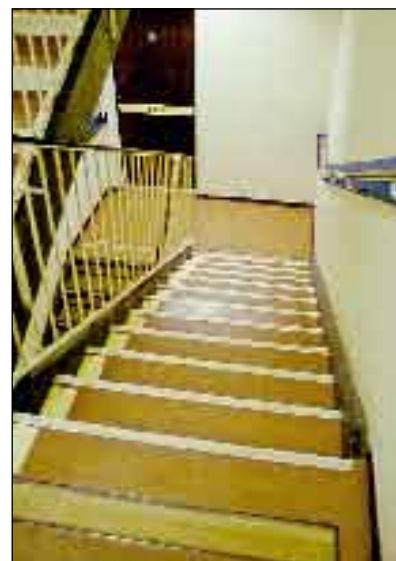
Bild 137

**Rundade ändar förhindrar att man fastnar.** Ledstången löper oavbrutet längs trappa och vilplan och har god ljushetskontrast mot väggen. Infästningarna stör inte greppandet. I de mjukt rundade avslutningarna fastnar inga armar. Stången är dock något smal (ca 3 cm). I äldre trappor "dras" ofta ledstäng-

erna fram längre än trappan och avslutas med en böj nedåt eller åt sidan. Ibland ligger dock böjen istället i liv med trappan. En böjd ledstångsavslutning är mindre farofylld än en rak. Man går inte på den lika lätt. Metoden kan användas när befintliga ledstänger behöver förbättras.

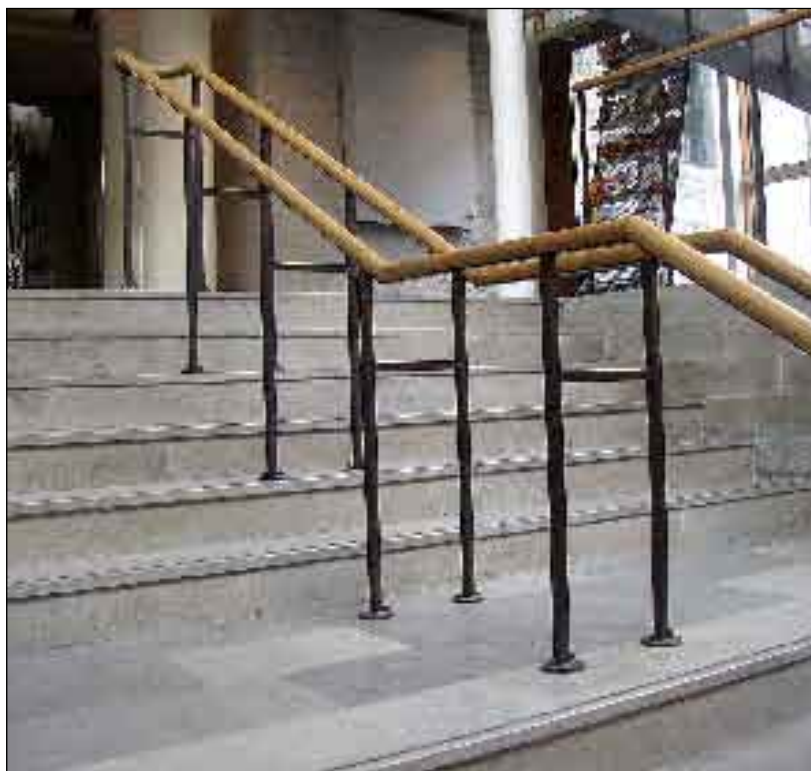
Bild 142

**Äldre hus har fått nya ledstänger.** Ledstången är greppvänlig, förlängd och kontrasterar mot det mörka räcket. Infästningarna stör inte greppet om ledstången.

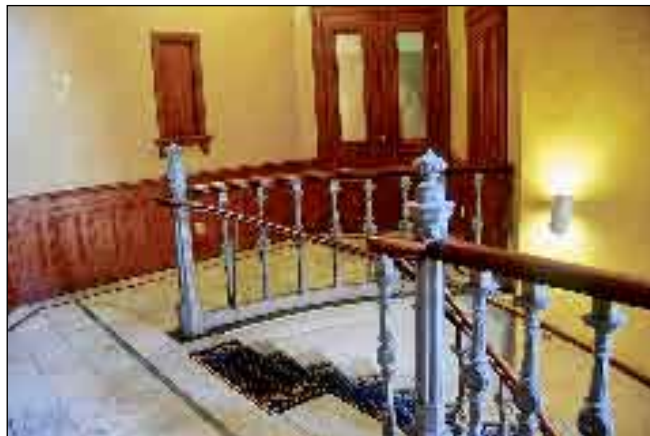
Bild 143

**Platt ledstång i äldre hus.**

Den i ljushet kontrasterande ledstången är ganska bred, men är trots det greppvänlig. Att den är rundad och tunn nederst bidrar till detta. Ledstängerna är förlängda och löper runt vilplanen. Infästningarna utgör inga hinder. Ledstången är dock i bredaste laget (6,5 cm) för små händer.

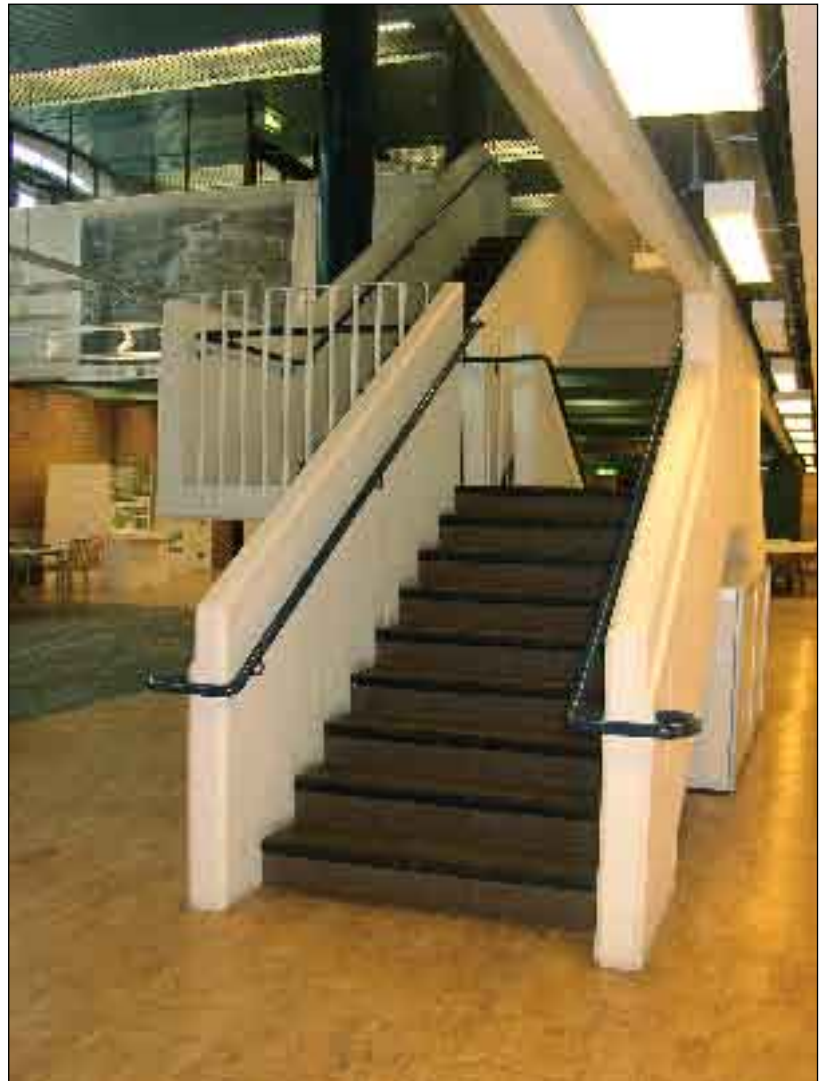
Bild 144

**Ledstång i betongtrappa.**

Ledstången löper utan avbrott längs trappa och vilplan. Sidoväggarna sträcker sig längre än trappan och ledstängerna har böjts horisontellt runt väggarna. Ljushetskontrasten mellan ledstång och sidovägg är stor. Det är lätt att greppa runt ledstängerna och infästningarna utgör inga hinder. Kontrasten i ljushet mellan markeringen på trappstegen och själva planstegen är dock inte tillräcklig. Trappan saknar varningsmarkering under vilplanet. Detta kan leda till att synskadade personer skadas.

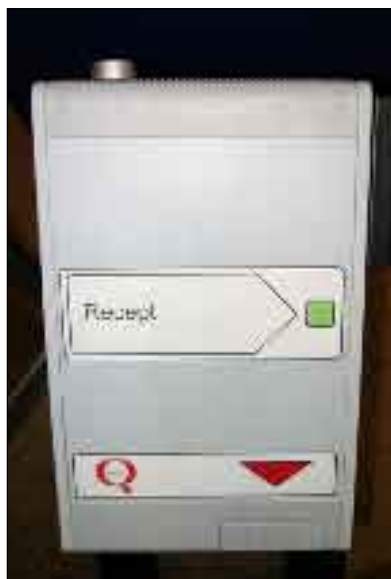
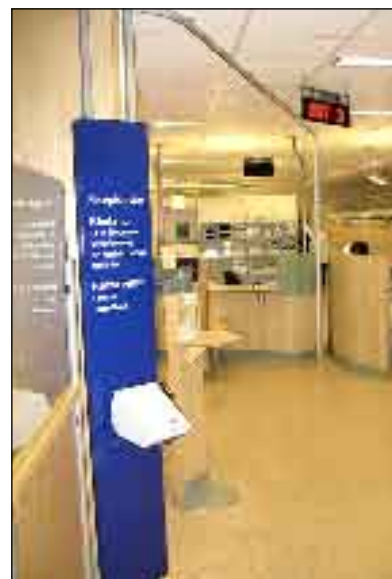
Bild 147 och 148

**Ett talande system för kölappar.** Systemet har funnits sedan september 2003 och anses fungera bra åtminstone i mindre lokaler med få kassor. Bakom terminalen finns en knapp (sticker upp i bildens övre kant). När någon trycker på knappen ges talande information om könummer. När det är den synskadade personens tur hörs numret i högtalaren och ett tickande ljud från aktuell kassa leder personen rätt.

**Allan Fransson**, bild nr. 147, 148

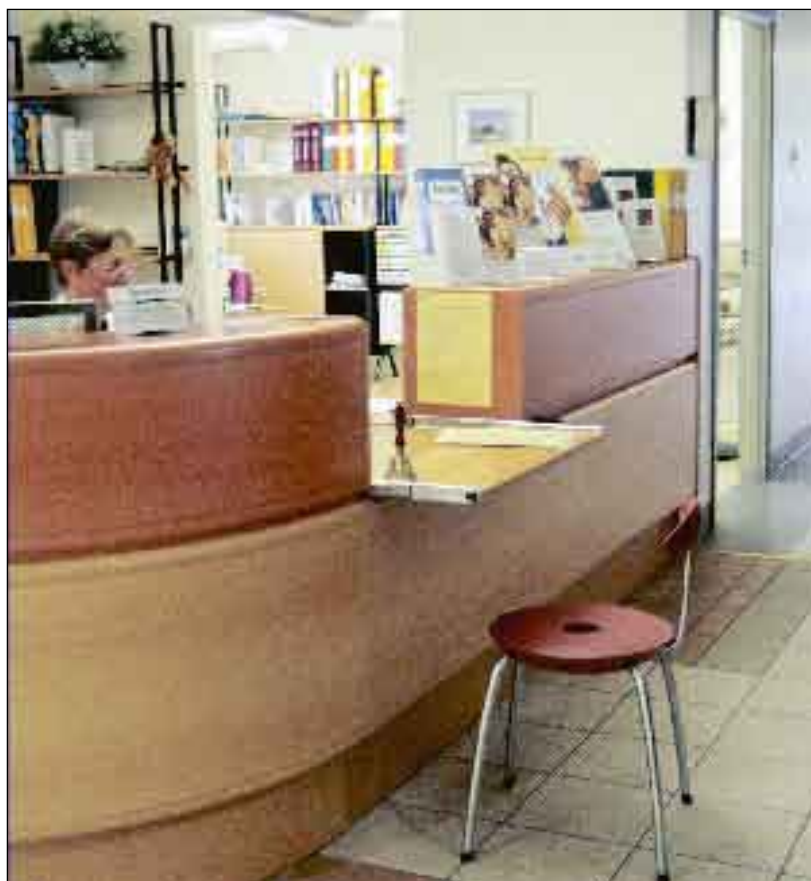
Bild 149

**Reception med flexibel disk.** En del av disken är nersänkt och kan skjutas ut vid behov. För vissa diskar, t.ex. bardiskar, receptionsdiskar och kassadiskar utan rullband, kan en komplettering med en lägre enhet ibland fungera.

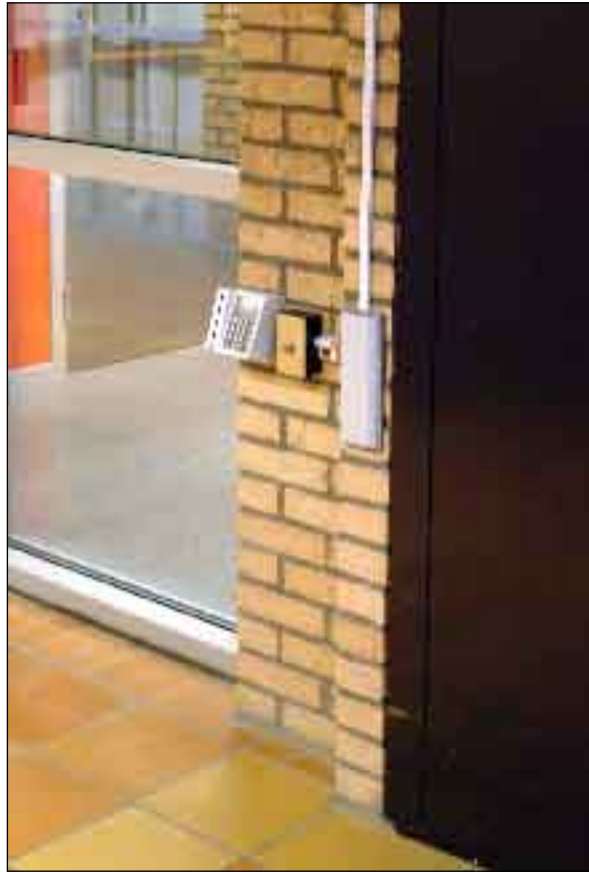
Bild 150 och 151

**Kortläsare som kan användas av många.** Delen med knapparna sitter vinklad utåt på höjden 80 cm (underkant) så att både sittande och stående personer kan nå och använda den. Knapparna kontrasterar i ljushet mot panelen. Knapparna sitter i en logisk sifferföljd som på våra telefoner och siffran 5 går att känna. Knapparna är dock för små och har för litet mellanrum för den som har nedsatta funktioner i hand eller arm.

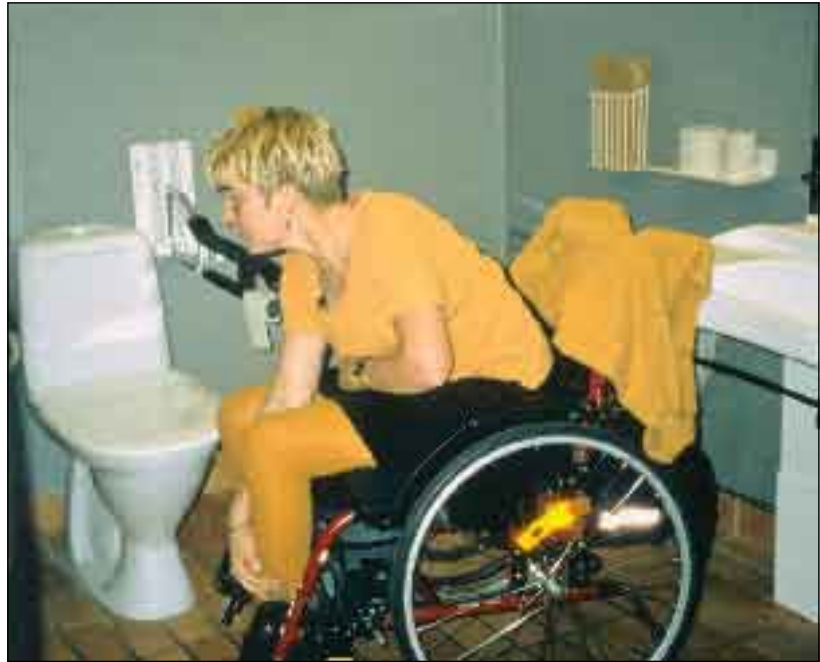
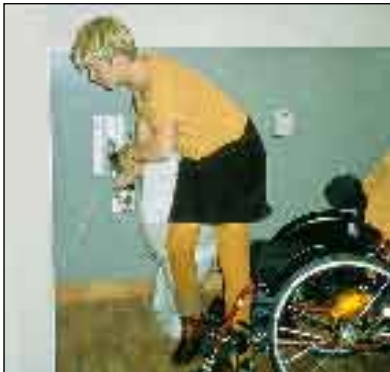
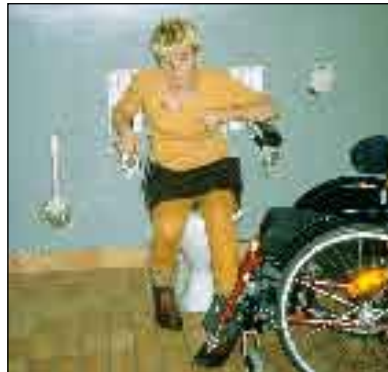
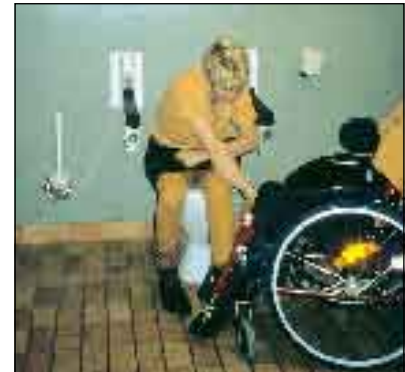
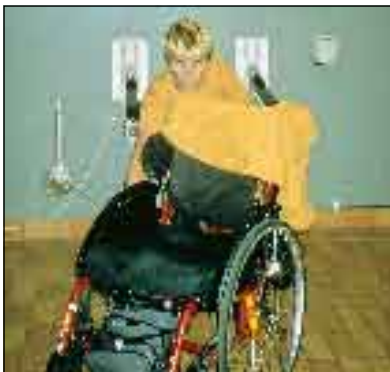
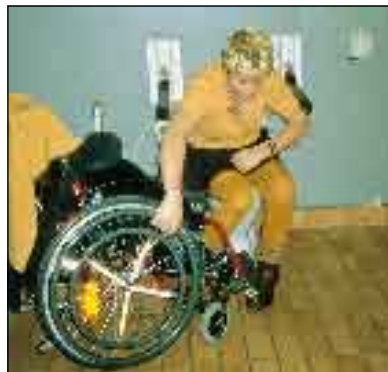
Bild 152-158

**Att förflytta sig från rullstol till toalettstolen.** Kvinnan är förlamad i vänster sida av kroppen och kunde under många år endast göra förflyttning åt ett håll, höger, genom att dra sig upp till stående. Med den högra armen drar hon sig i höger armstöd till toalettstolen, vrider och sätter sig. Med höger hand flyttar hon sedan rullstolen till andra sidan toalettstolen eftersom hon måste förflytta sig åt det hållet för att komma tillbaka över i rullstolen. Kvinnan behöver alltså plats för rullstolen både framför och på båda sidor om toalettstolen.

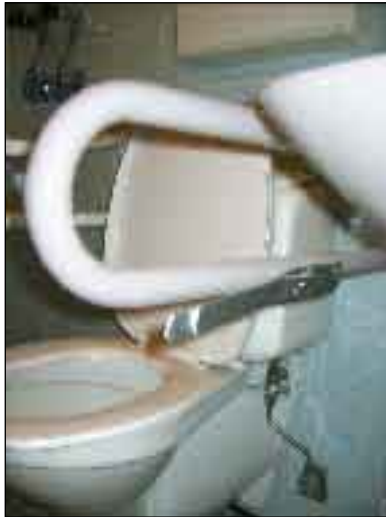
Bild 161

**Hållare på armstöd är lätt att använda.** Sanitetspåsar som är fästa på toalettstolens armstöd är lättåtkomliga och sitter inte i vägen. Hållaren är placerad ca 70 cm över golv.

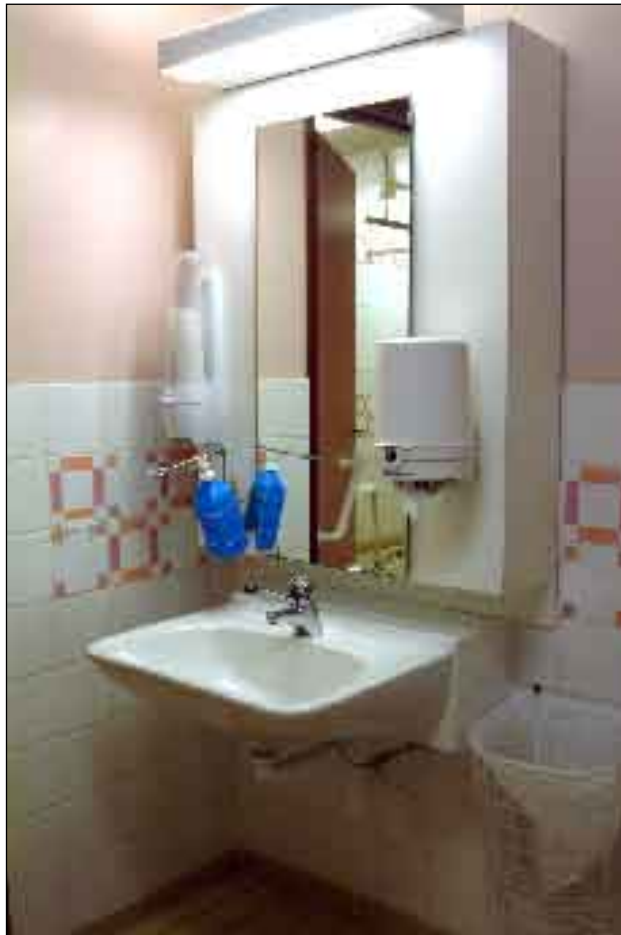
**Tvättställ som har flyttats fram.** Inredningsdetaljerna som är monterade på skåpet har flyttats fram och blivit mer tillgängliga. Papperskorgen sitter 70 cm över golvet och är bra placerad intill tvättstället. Spegeln har underkanten 90 cm över golvet. Tvättstället har överkanten 80 cm över golvet och skjuter ut 20 cm. Blandaren hanteras med ett grepp och har en något förlängd spak.

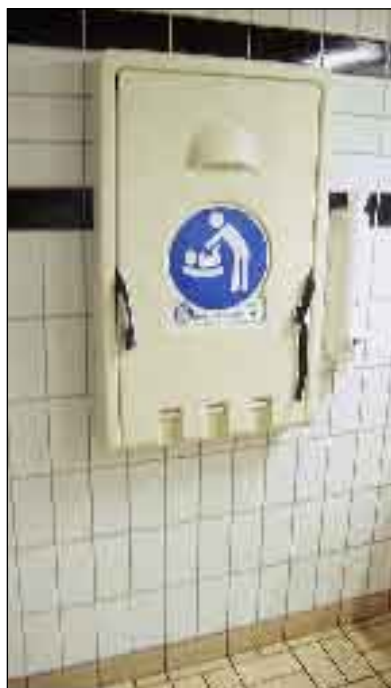
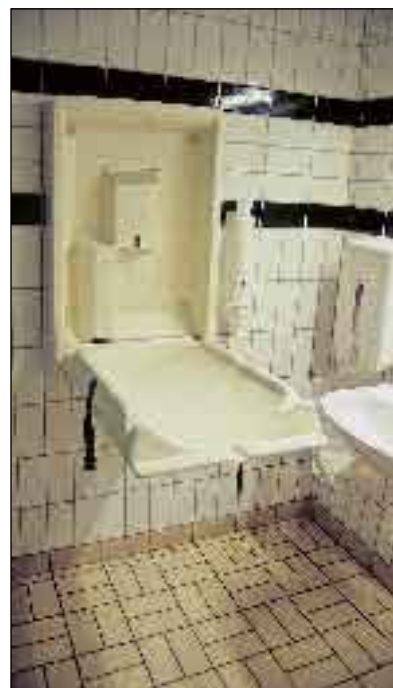
Bild 164 och 165

**Skötbord som kan fällas från låg höjd.** Detta sker med hjälp av nerhängande remmar. Instruktioner på skötbordet finns också i punktskrift. Den fria höjden under skötbordet är mer än 70 cm vilket gör att rullstolsburna personer kan använda det. Skötotrymmen fungerar för rullstolsburna föräldrar eftersom handfatet kan användas samtidigt som skötbordet är nerfällt. Skötbordet är dock placerat något för högt, 85 cm över golv, och saknar ljushetskontrast mot väggen.

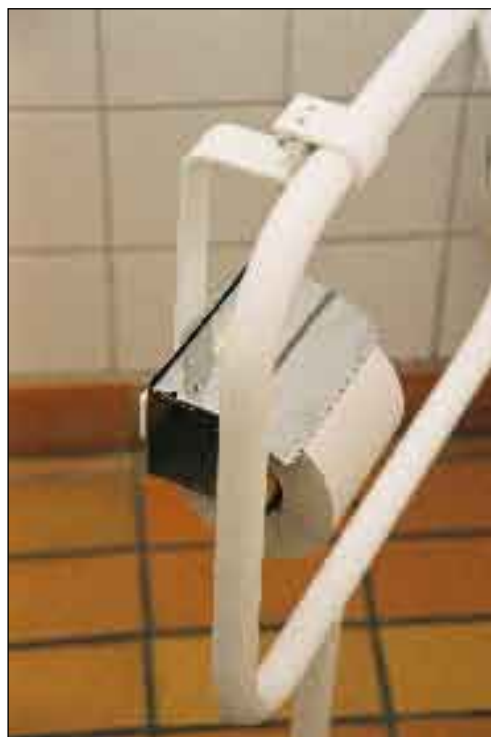
Bild 166

**Bra placerad hållare.** Man river sig inte på toalettpappershållaren när man flyttar sig från rullstol till toalettstol. Hållarna sitter utanför armstödet och användaren drar pappret mot sig. Hållare finns på båda armstöden, vilket är bra eftersom en del personer endast kan använda en arm eller hand. Armstödet är dock vridbart i sidled och är i vägen för rullstol och hjälpare och går inte att fälla upp.

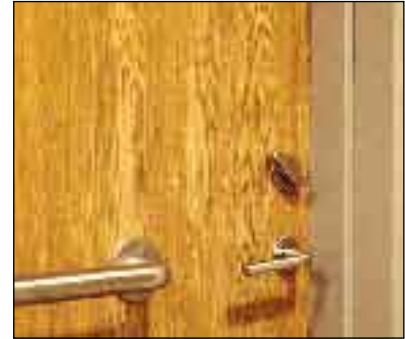
Bild 167

**Draghandtag på dörr.** Draghandtaget gör att många kan stänga dörren efter sig. Det sitter på insidan av dörren. Det är diagonalt med lägsta punkten 80 cm över golvet och 20 cm från dörrens gångjärn. Handtaget är ca 60 cm långt.

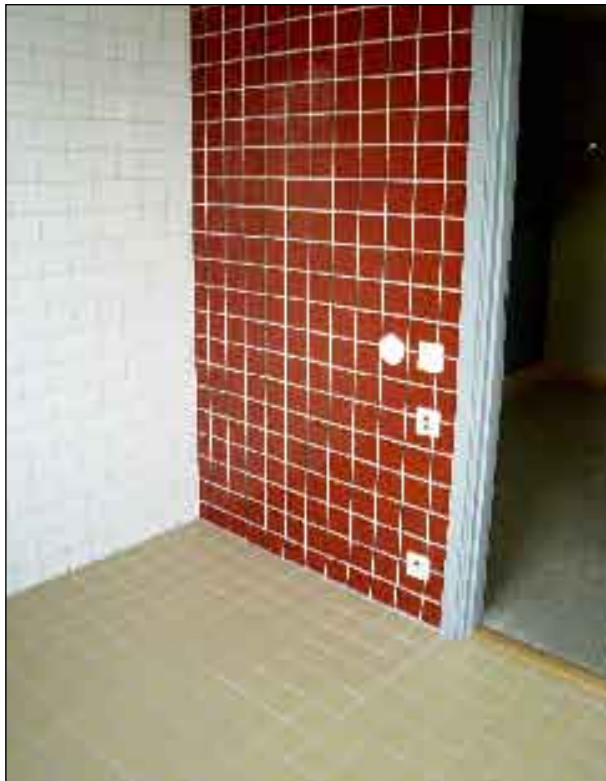
**Lätt att larma.** Larmkontakterna finns vid dörren och på höjderna ca 20 och 70 cm över golvet. Vid det högre larmet finns en signallampa, som visar att larm har utlöst samt en knapp för att återställa det. Larmkontakterna är skilda från strömbrytaren. Den lägre larmkontakten är till för personer som fallit ned på golvet. Larmknapp finns även vid toalettstolen.

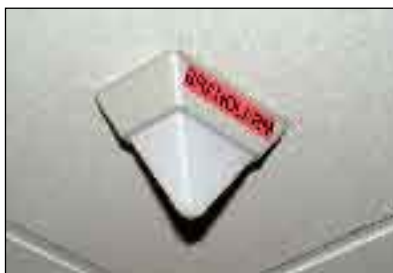
Bild 175 och 176

**Optiskt larm i lokal.** Detta larm sänder ut ett roterande vitt ljus. Ju mer iögonfallande den visuella varningen är, desto bättre. Ett sådant larm skulle också kunna användas i ett hygienrum. Medeon, Malmö

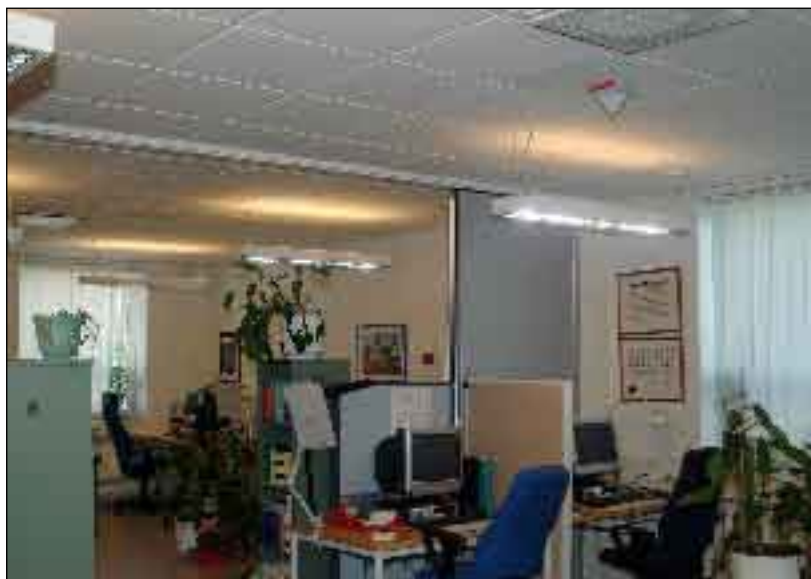
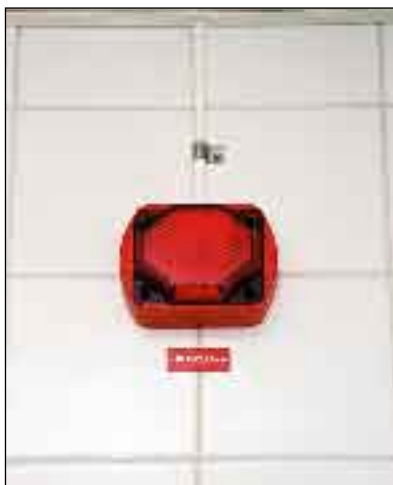
Bild 177 och 178

**Optiskt larm på toalett.** Larmet sänder ut ett blinkande rött ljus. Dunkers Kulturhus, Helsingborg

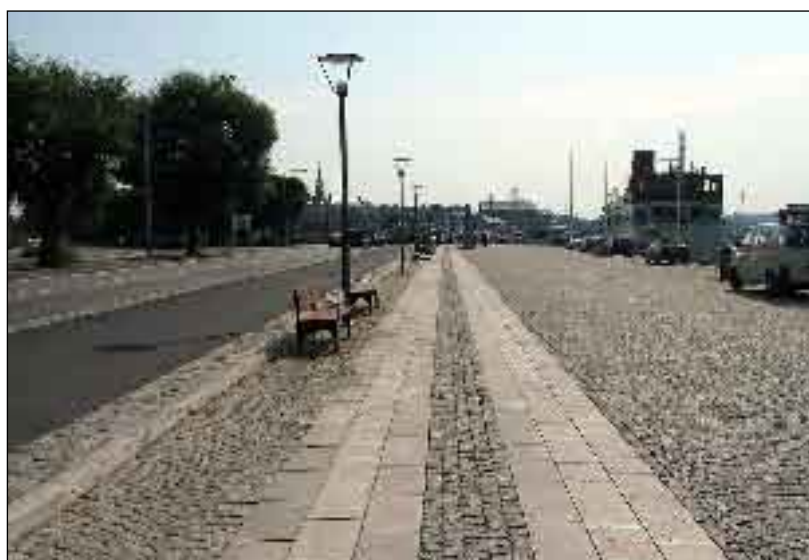
**Hällar av natursten ger jämn yta.** Tre naturstenshällar intill varandra mellan storgatsten. Hällar har använts under lång tid på gångytor av natursten. Bredden är 90 cm och ytan är jämn, vilket gör att det går att köra rullstol och rollator på den.

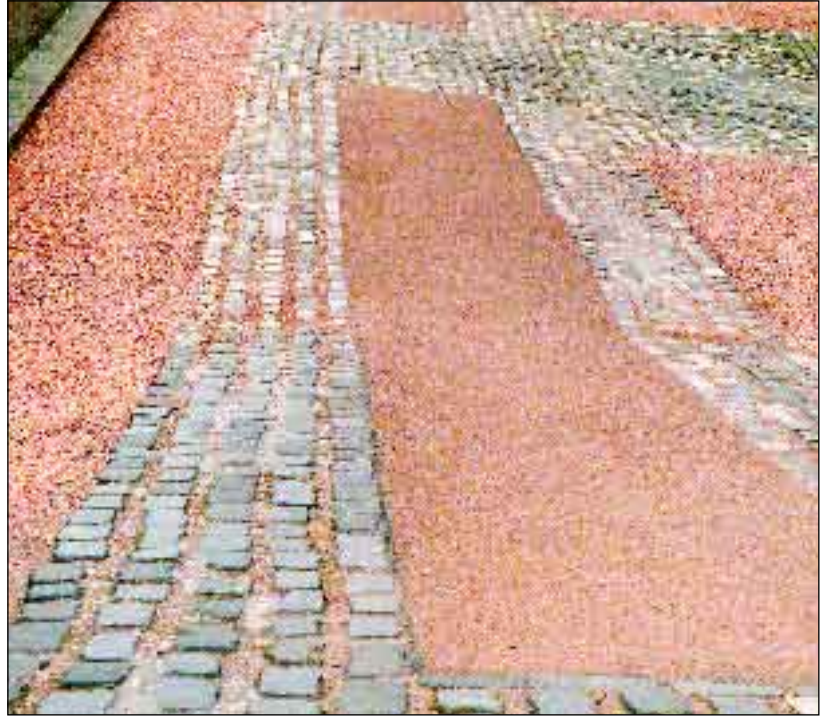
Bild 182

**Tre rader plattor.** Plattgång mellan kullerstenar i en bevarad äldre stadsdel. Den grårosa tonen i kullerstenarna finns även i plattorna.

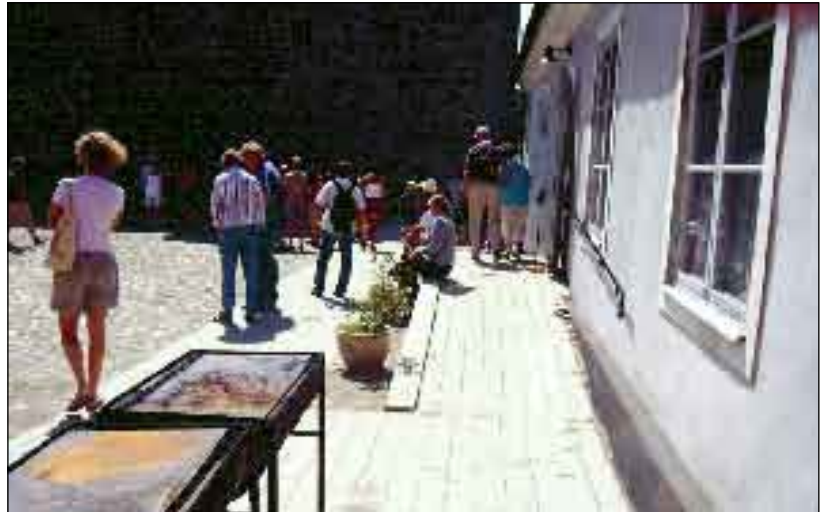
Bild 184 och 185

**En ny jämn gång i kullerstenen.** Glimmingehus började byggas år 1499 och är den bäst bevarade medeltida borgen i Norden. Gångytor har försetts med jämna plattor och bredden på gångytan tillåter möten och ledsagning. Borgens restauranger och utställningar är tillgängliga med ramper och förlängda ledstänger vid trappor. En trappklättrare hjälper dem som inte kan gå i trappor in i borgen.

Ledstång saknas dock på en sida av rampen. Entréplanet ovanför rampen är litet med tanke på att det är utan räcke och avåkningsskydd.

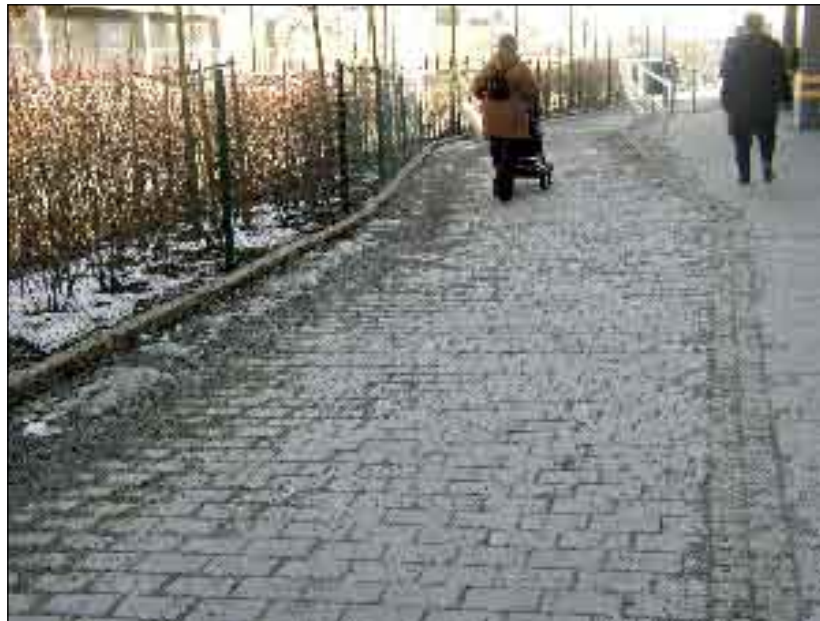
**Jämna plattor utan fasade kanter.** Plattorna ligger på en cykelbana intill en gångbana. Ytan med plattor är efter några år fortfarande jämn. Plattorna är 7 cm tjocka. Rillorna, som bestämmer fogstorleken, är 3 mm. Viktigt är att plattorna inte varierar i tjocklek. Där gångbanan har en annan nivå än cykelbanan finns ett räcke. Cykelbanan har dock den jämnaste plattbeläggningen, vilket gör att gångtrafikanter kan frestas att använda den som gångstråk.

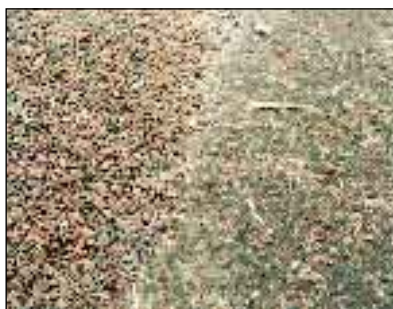
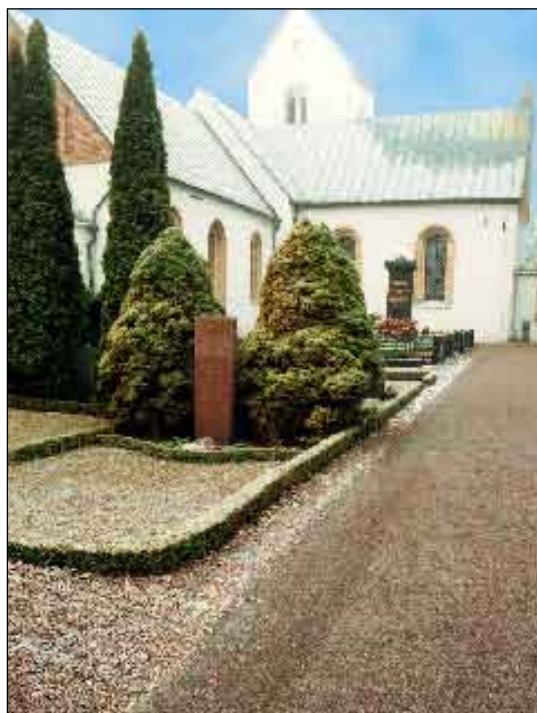
Bild 187 och 188

**Asfalt med limmat grus.**

Kyrkan är från 1796. Grus eller fin sten har limmats med tjära. Singeln vid kanterna är inte limmad.
