# Enklare utan hinder

Boverket 2005

Sökord: enkelt avhjälpta hinder, tillgänglighet, allmänna platser, lokaler, barn, äldre, funktionshindrade, föreskrifter, regler, PBL, plan- och bygglagen, goda exempel, idébok

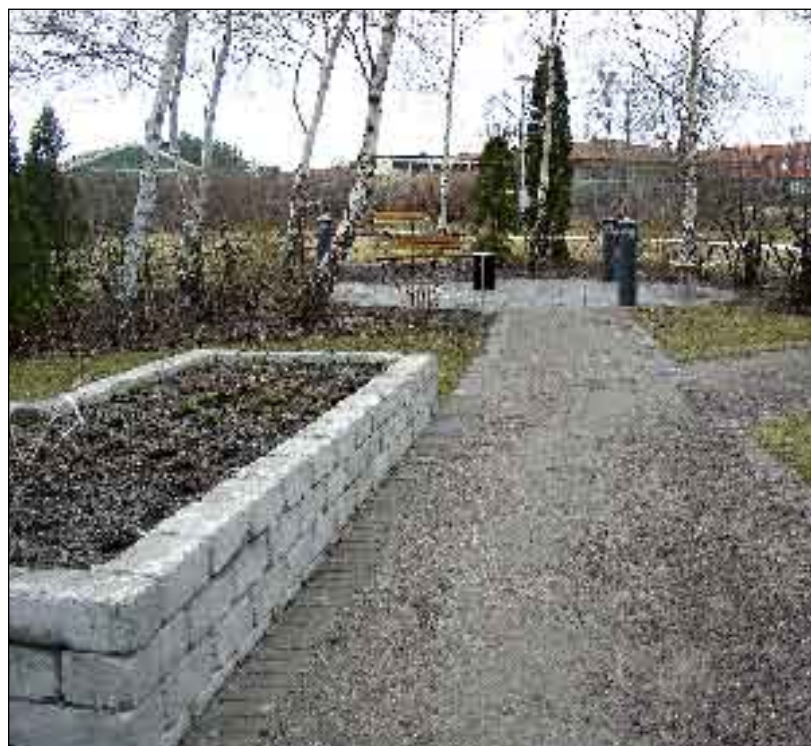
Stenmjöl är ett relativt vanligt material som används för att göra ytor hårda när man vill behålla gruskänslan och grusets utseende. I denna variant finns ett organiskt bindemedel. Härdningsprocessen sker vid regn.

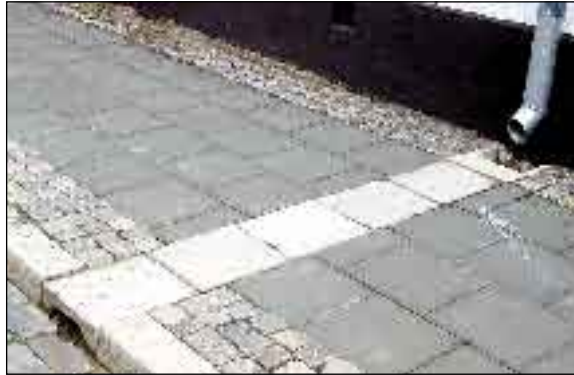
**Övertäckt rännadal som inte känns.** Ett test pågår med plattor som bildar ett lock över rännadalen. Ränndalsplattorna behöver inte kontrastera i ljushet mot omgivningen eftersom de är i samma nivå som övriga plattor.

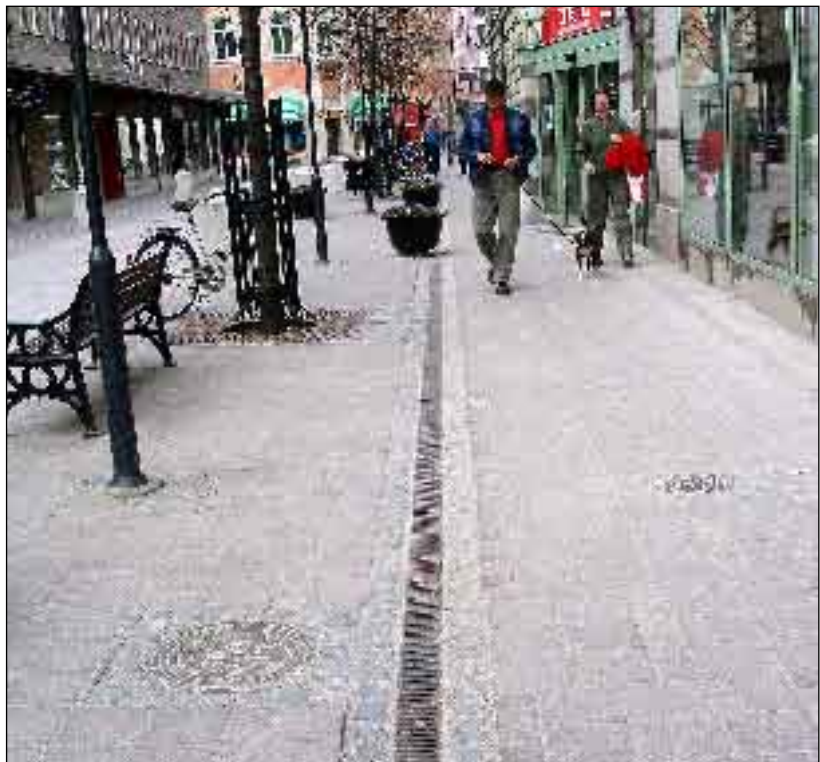
Bild 192

### Ränna som har fått ett galler.

Ränndalarna i stadskärnan har försetts med galler i samband med omläggningen av gatorna och torget i centrum. Detta är bra för synskadade, blindade och rörelsehindrade personer eftersom de inte snubblar på rännarlarna. Här var rännarlarna även tänkta att fungera som ledytor, vilket de inte gör i praktiken enligt resultat från ett forskningsprojekt, se vidare 13 §. Eftersom man inte snubblar på dem behöver de inte heller kontrastera i ljushet.

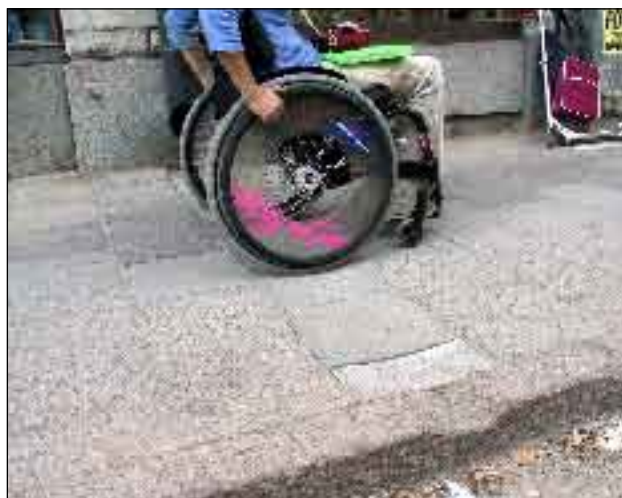
Bild 193

### **Ränna formad som en skål.**

Eftersom rännan är bred fungerar vattenavrinningen trots att den är grund. Många rörelsehindrade anser att denna rännal är bättre än andra moderna rännalar. Rännalen har dock inte ljushetskontrast mot omgivningen, vilket gör att gående riskerar att snubbla.

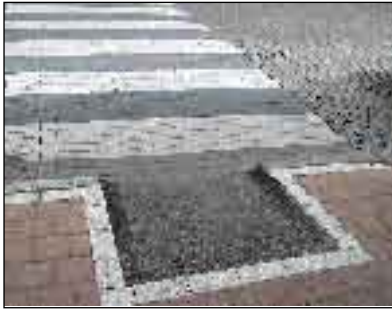
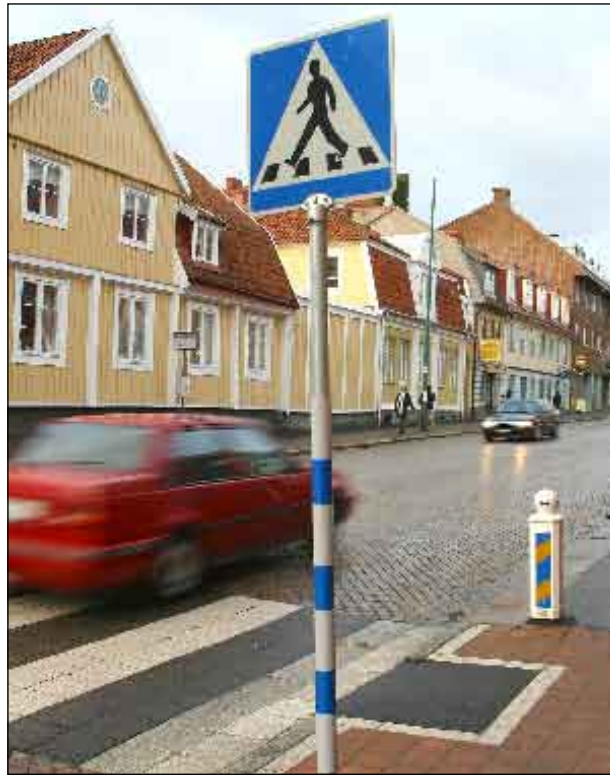
Bild 194 och 195

### **Övergångsställe med utjämn- ning av kantsten i mitten.**

Utgjämningen är ca 90 cm bred och de vertikala kanterna är kontrastmarkerade så att man inte snubblar på dem. Den vita plattraden vid kantstenen kan eventuellt förväxlas med övergångsställets vita linjer.

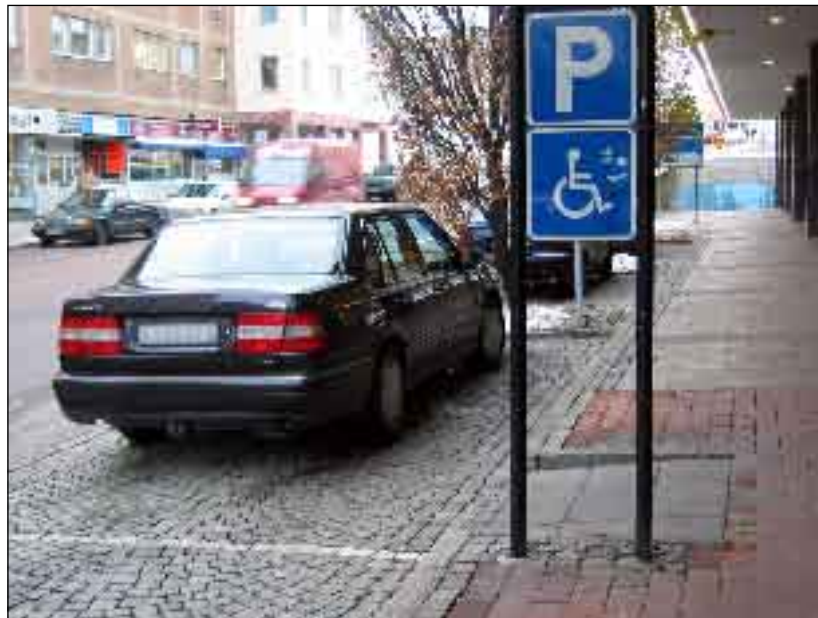
Bild 196

### **Utgjämning vid parkerings- plats för rörelsehindrade.**

För att enkelt komma upp på trottoaren finns en utjämnning vid bakre delen av kantstensparkeringen för rörelsehindrade. Utgjämningen har slät yta och lutar mindre än 1:12. Handikaparkeringsplatsen har dock inte slät yta och den lutar mer än 1:50.

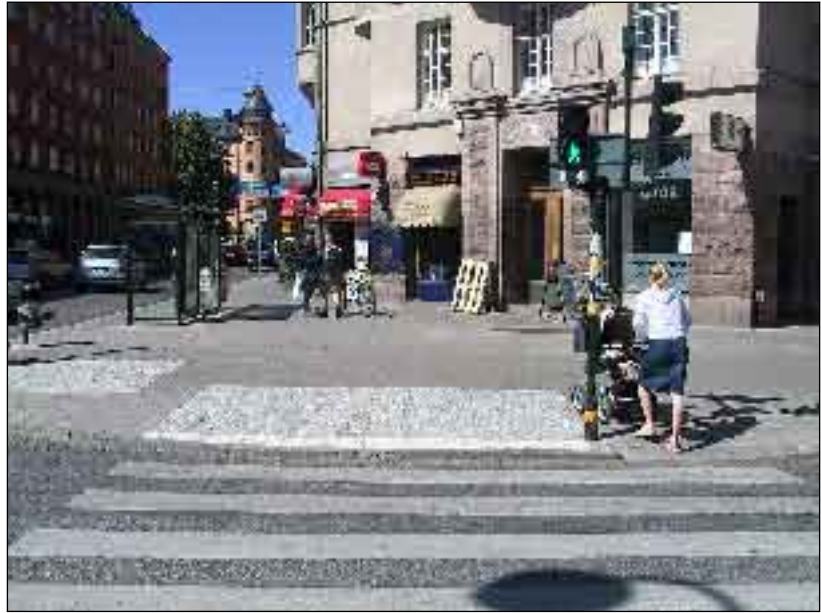
Bild 197

**Övergångsställe med utjämning vid sidan av orörd kantsten.** Kantstensrampen är vertikal på sidan där stolpen finns och fasad på den andra sidan. Stolpen kan ses som en varningsmarkering för nivåändringen. Platsen vid övergångsstället har en yta med frilagd ballast, vilket kan vara till hjälp för en del men uppfattas dock inte tillräckligt tydligt för en person med teknikkäpp.

Den vita plattraden vid kantstenen kan också förväxlas med övergångsställets vita linjer.

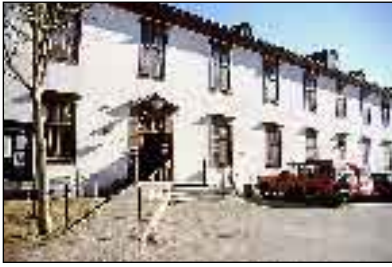
Bild 198 och 199

**Ny ramp och trappa.** På Stumholmen har denna militära byggnad byggts om till konsthall. Den gamla trappan finns kvar under den nya. Rampen och trappan är av ek. Rampen lutar 1:12 och är ca 1,20 m bred.

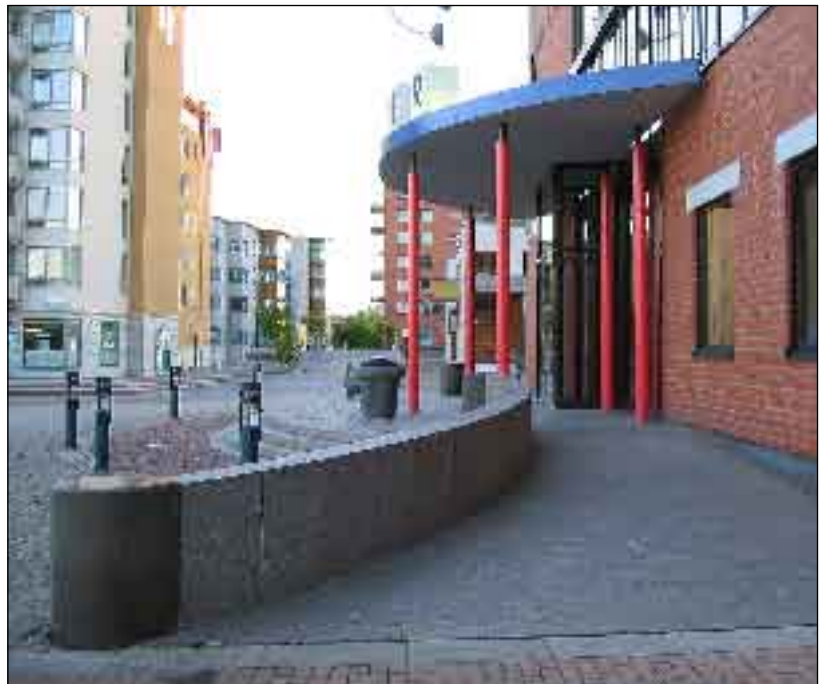
Bild 200

**Ramp med lutningen 1:20.** Marken är belagd med jämna granitplattor. Entréplanet är stort. Ledstänger saknas dock. Teater i Blå Hallen, Göteborg

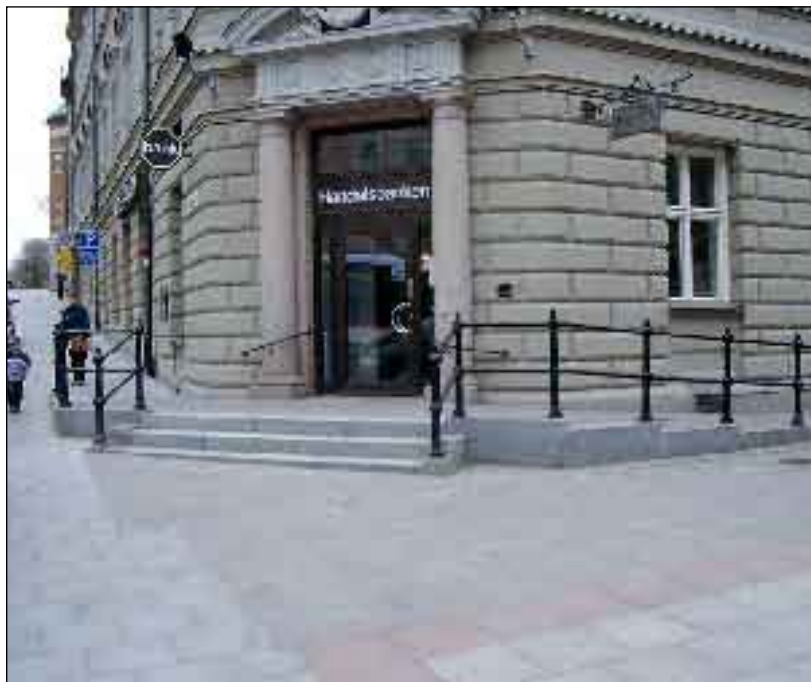
Bild 201

### Entré till äldre byggnad har kompletterats med ramp.

Den tidigare trappan har flyttats ut för att ge plats för ramper åt båda sidor. Den ena rampen är så gott som plan. Marken är plattbelagd. De svarta ledstängerna har fått vara kvar och markerar ramperna och trappan väl. Trappan har inte heller någon kontrastmarkering på stegen. Ledstängerna till rampen och trappan är inte heller förlängda och greppvänliga på grund av de uppstickande knopparna. Trappan har olika sätts-  
teghöjder mot marken, vilket inte är bra av säkerhetsskäl.

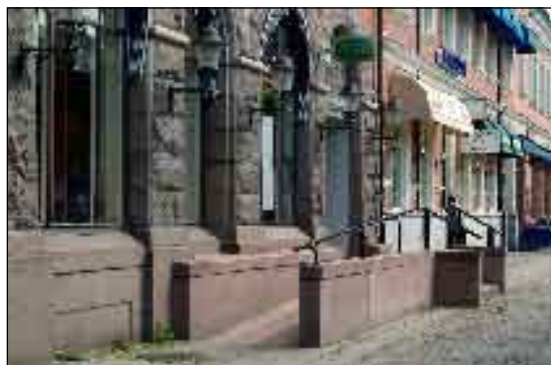
Bild 202

**Ramp vid entré till äldre byggnad.** Rampen har en jämn yta. Ledstängerna kontrasterar i ljushet mot omgivningen. Ledstäng saknas dock vid väggen.

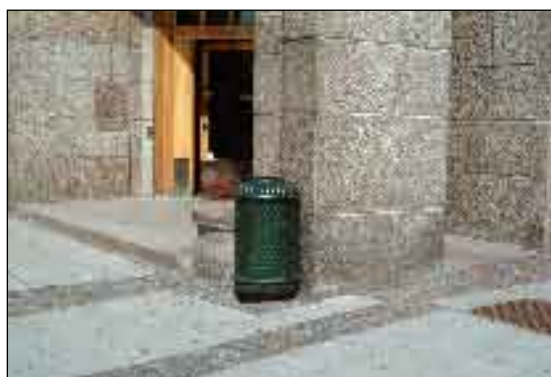
Bild 203

**Trappsteg ersattes med ramp.** En ramp fick ersätta trappsteg på en sida. Ledstänger saknas dock. Kontrastmarkering saknas också på det kvarvarande steget.

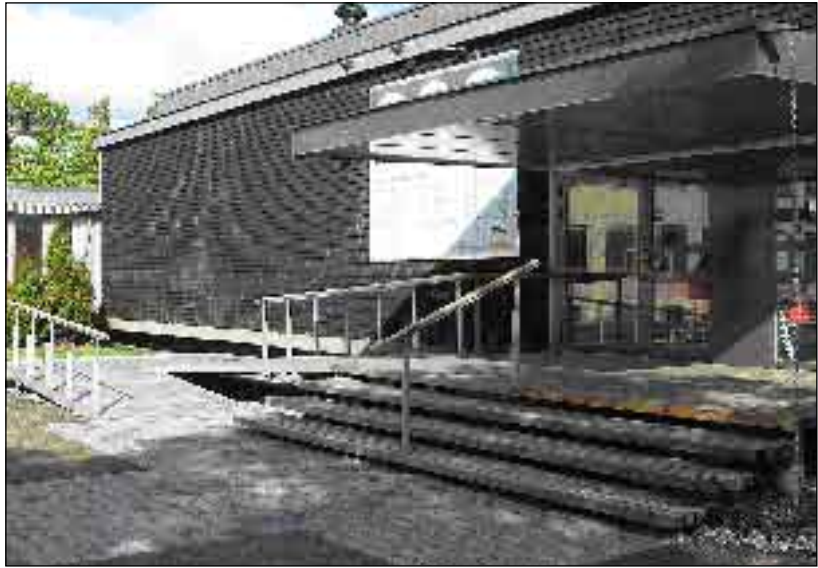
Bild 204

**Huvudentré har fått ny ramp.**

Utformningen av rampen baseras på en strävan efter att behålla den ursprungliga karaktären på byggnaden, som är från 1961. För att kunna ansluta en ramp byggde man ut entréplanet. Trappan och rampen är gjorda i massiv ek (6 gånger 6 cm). Rampen har avåkningsskydd. Dörrarna har automatiska dörröppnare. Ledstängerna var inte helt färdiga då bilden togs. Kontrastmarkering saknas dock på trappans nedersta plansteg och på entréplanet.

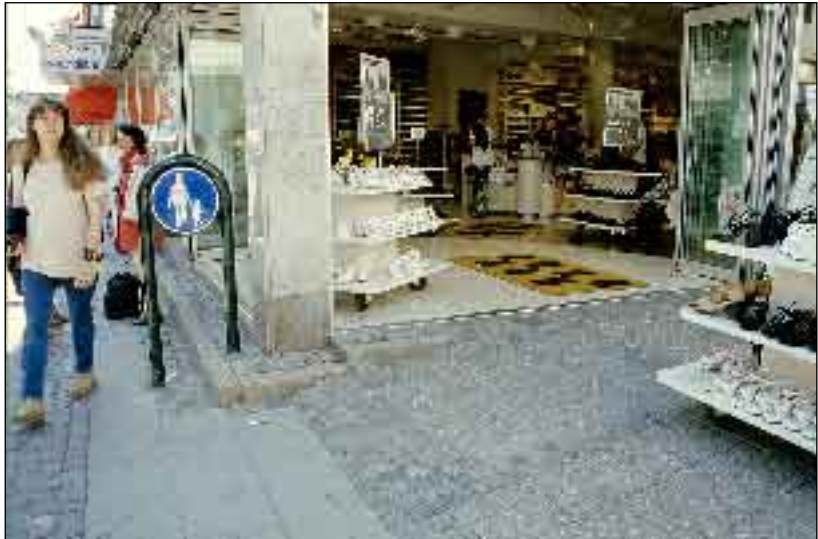
Bild 205

**Ny och tillgänglig entré.** På sidogatan, där den nya entrén placerats, ligger marken på en högre nivå. Detta har gjort att den nya entrén blev tillgänglig.

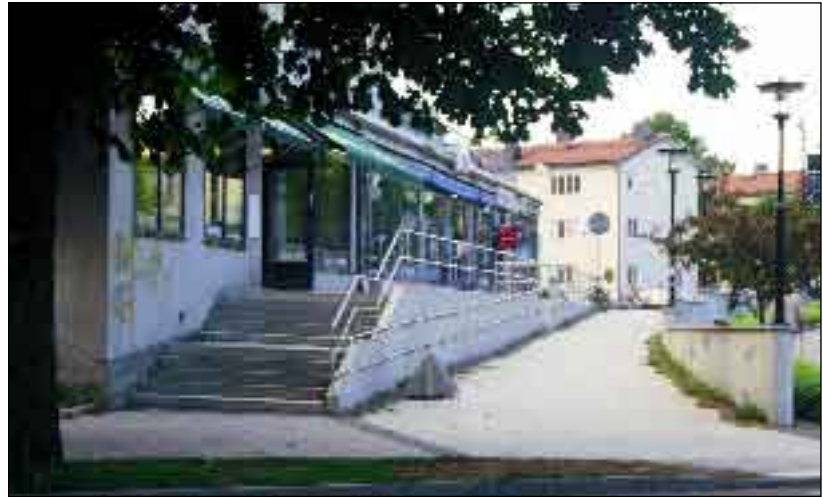
Bild 206

**Gångytan har höjts.** Ramp och trappa leder in till butikerna. Finns flera verksamheter med behov av samma ramphöjd kan man som här göra en förhöjning av gångytan längs hela fasaden. Ledstängerna är greppvänliga men har eventuellt för liten ljushetskontrast mot omgivningen.

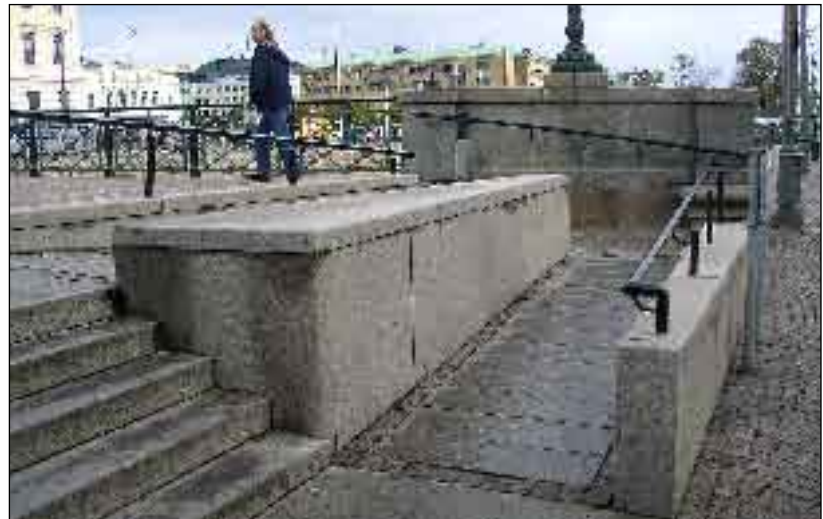
Bild 207

**Ramp leder till bro över kanalen.** Rampen är huvudsakligen belagd med granitplattor utan avfasade kanter. Ledstängerna har god ljushetskontrast mot omgivningen.

Den övre delen av rampen har dock för stor lutning (1:9). Dessutom fattas ledstänger på en sida och trappstegen är inte kontrastmarkerade.

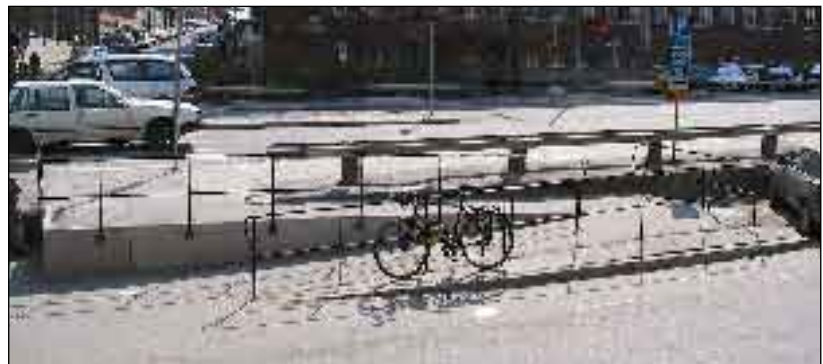
Bild 208

**Ramp till trottoaren.** Rampen lutar 1:20 och har efter 5 m ett vilplan. Ledstängerna kontrasterar i ljushet mot omgivningen. Ledstänger fattas dock på en sida och de som finns är lite för tunna för att vara greppvänliga.

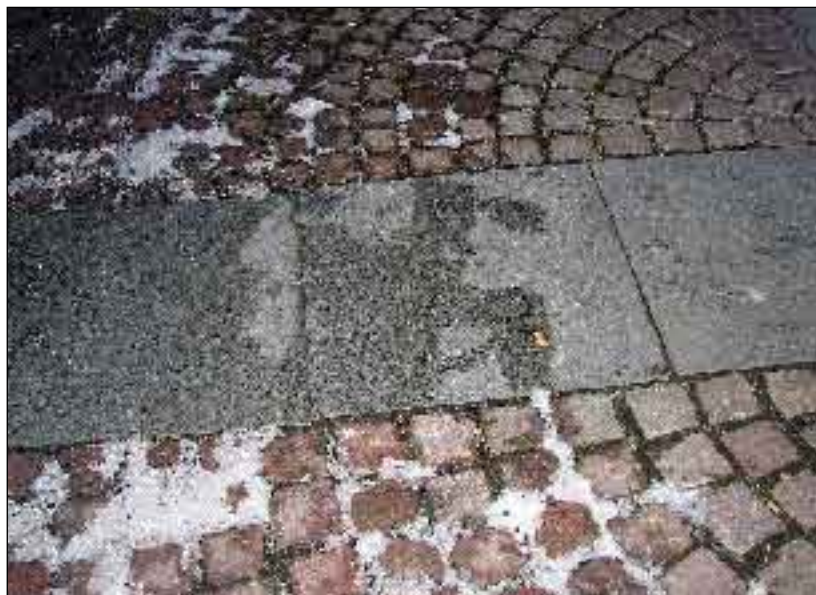
Bild 210

**Två sorters natursten i vått och torrt.** Det går inte att avgöra med ögat om kontrasterna blir olika i vått och torrt mellan de olika stensorterna. Det måste man mäta. Båda stensorterna blir mörkare i vått och ligger nära varandra i ljushet.

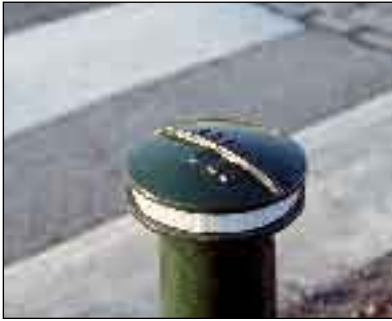
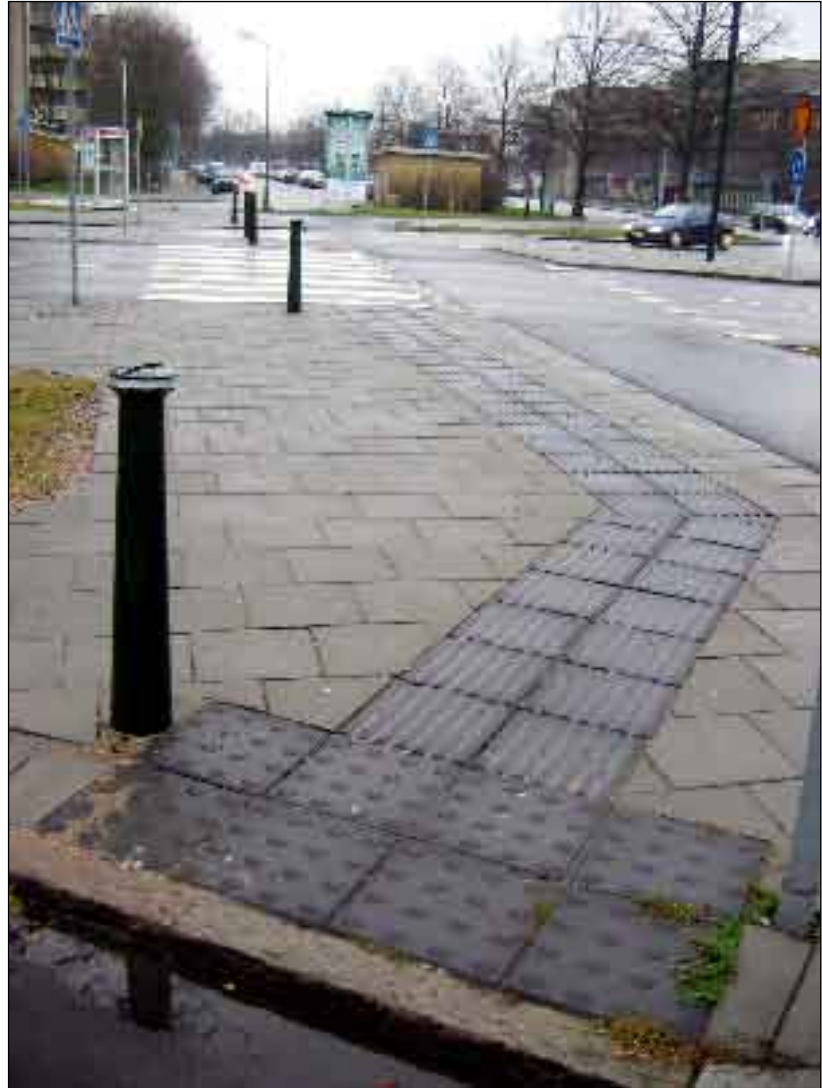
Bild 212 och 213

**Övergångsstället hittas lättare med mörkgrön pollare.**

Pollaren ger blinda med teknik-käpp en bekräftelse på att de är vid övergångsstället. Den syns bra mot marken och mot snö. Ovensidan är dessutom försedd med anvisningar i relief som ger den synskadade information om antalet filer, refuger och gångriktningar. Pollaren är placerad ett steg in (ca 60 cm) från kanten av körbanan så att man kan söka pollarna stående på trottoaren.

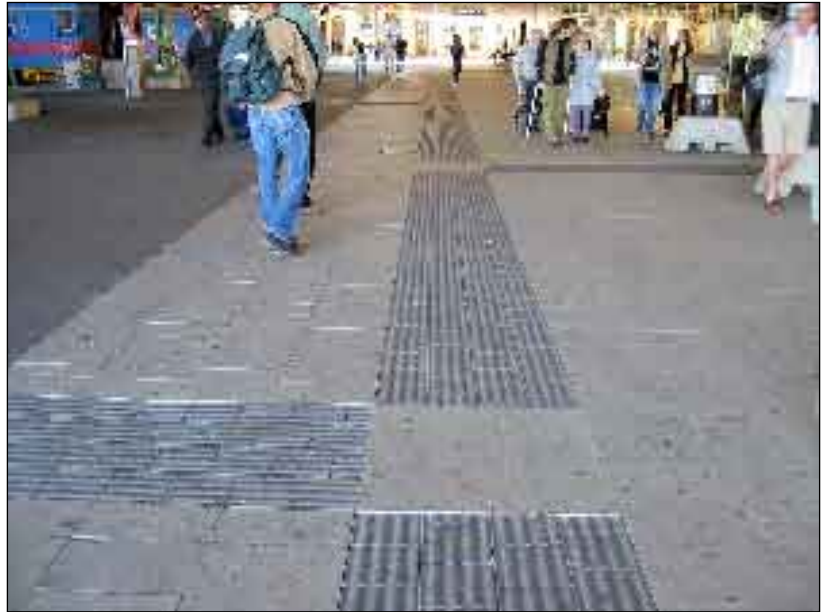
Bild 214

**Ledstråk med valytor framför entréer.** Från ledstråkets släta valytor går ledytor fram till varje entré. Ligger entréerna nära ledstråket (ett par meter) kan det räcka med att endast en valyta anvisar att det finns en entré strax intill.

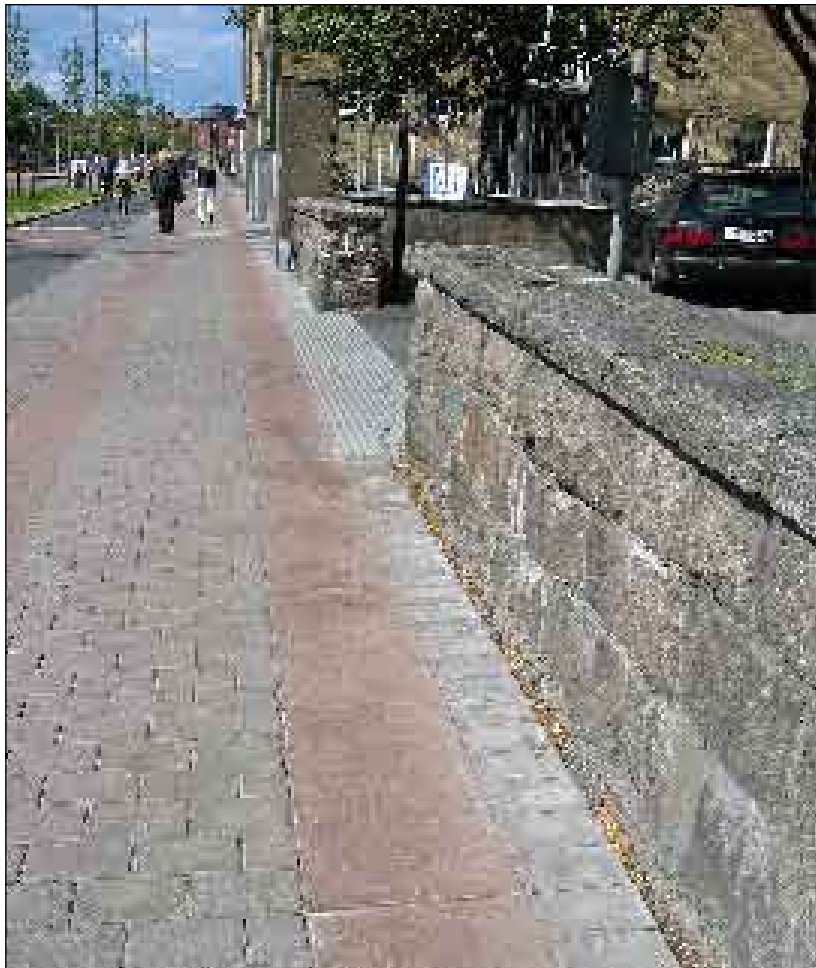
Bild 216

**Naturlig taktil ledyta kompletteras med ledytsplattor.** Ledstråket följer en mur och en fasad och har ledytsplattor framför öppningarna. Ledytsplattorna saknar dock ljushetskontrast.

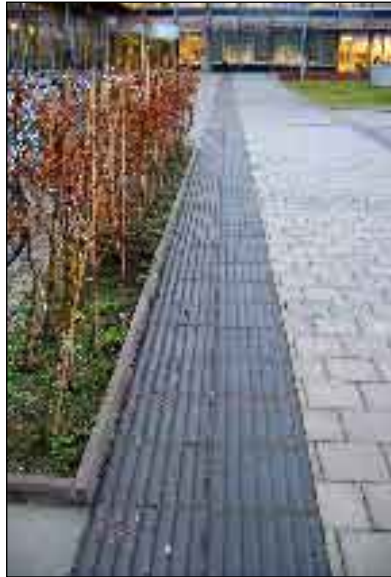
Bild 217

**Taktil ledyta som även kontrasterar i ljushet.** Ledytan utgör även en visuell ledyta för synskadade som har synrester och inte använder teknikkäpp. Ingvar Kamprad Designcentrum, Lund

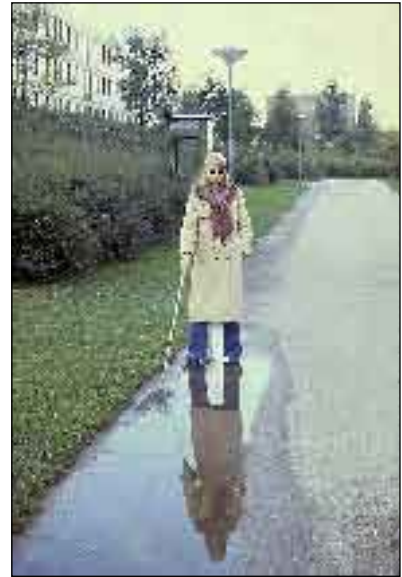
Bild 218

**Naturlig ledyta längs gräskanten.** En seende person testar här med teknikkäpp. Ojämnheter i beläggningen gör dock att det bildas vattenpölar vid regn.

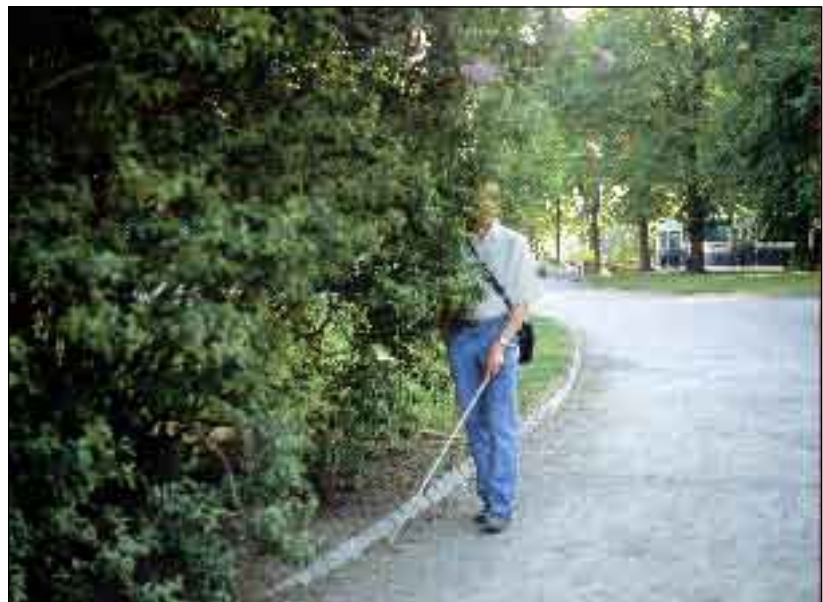
Bild 219

**Naturlig ledyta längs stenkant.** Kanten längs planteringen är upphöjd och går att käppa mot. Buskarna skulle dock behöva klippas för att inte utgöra ett hinder.

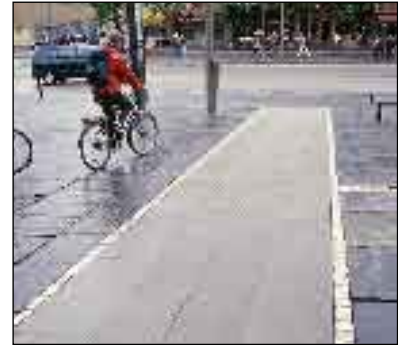
Bild 220

**Ledyta i granit som syns och känns.** Granitstenarna som ligger vid sidan av de sinushuggna stenarna är släta. Den visuella delen består av smågatsten som ligger en bit ifrån den taktila ledytan. Ljuskontrasten är mindre i torrt väder.

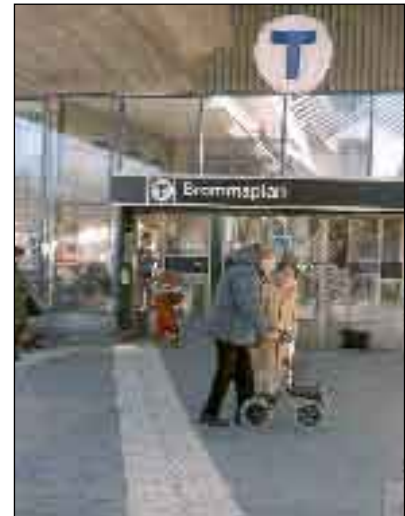
Bild 221

**Ett diagonalt ledstråk.** Konstgjorda ledstråk utformas ofta så att de byter riktning i 90° vinkel. Om det är naturligare kan dock ledstråket som här gå från start till mål utan att byta riktning.

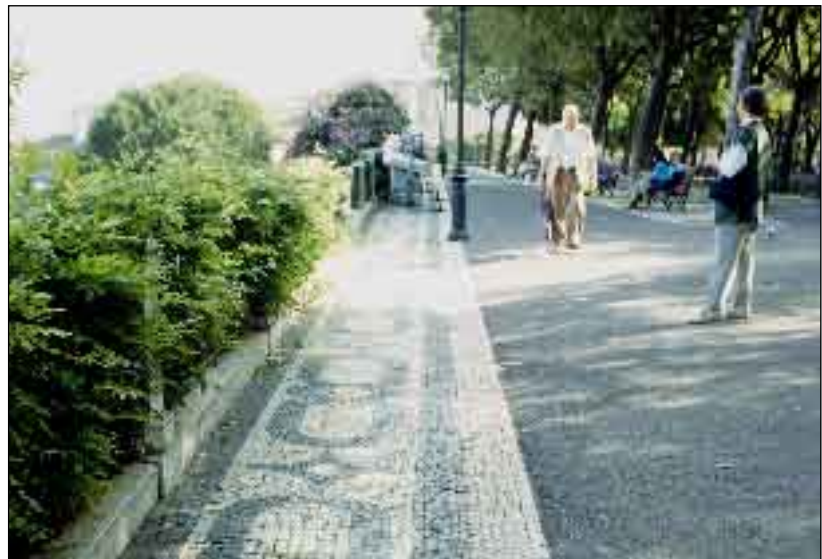
Bild 222

**Visuell ledyta med smågatsten.** Den visuella ledytan har här gjorts på ett fantasifullt sätt. Skillnaden i struktur mellan asfalt och smågatsten är dock inte tillräcklig för att stråket ska fungera som taktil ledyta.

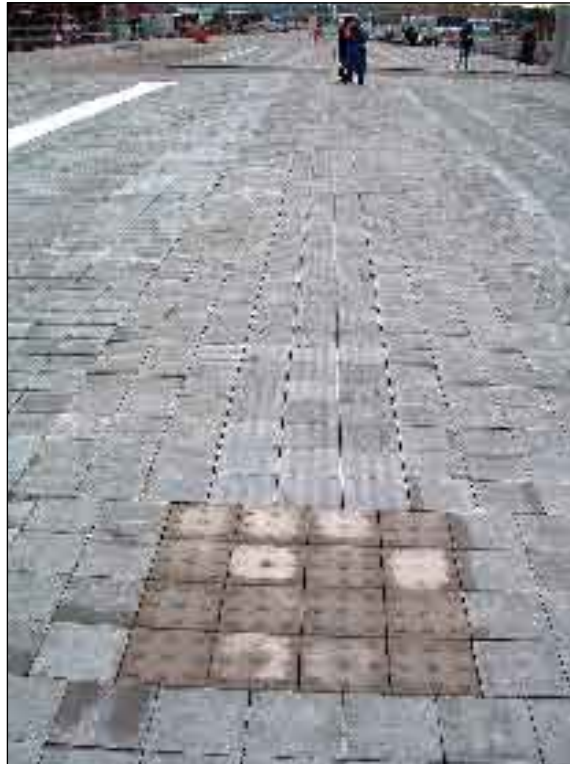
**Sinusplatta.** En platta som teknikkärpen kan beröra utan att fastna. Ledytan har bredden 63 cm och har plattor utan fasade kanter. Våghöjden är 5 mm och c/c vågtopp är 51 mm.

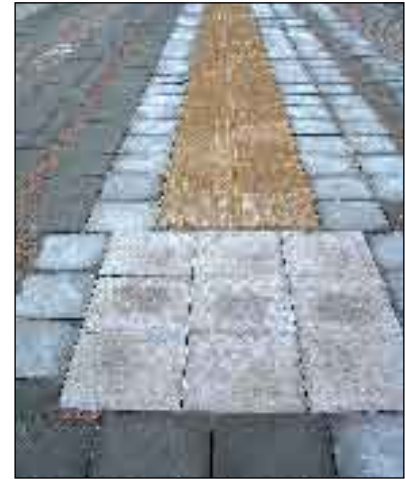
**Ribbplatta (Directional Guidance Paving).** Ytterligare en platta som teknikkäppen kan beröra utan att fastna. Ledytan är 80 cm bred och har plattor utan fasade kanter. Ribbhöjden är 5 mm och ribbredden i botten är 40 mm. Ribbornas placering gör att vattnet rinner av, men har den nackdelen att teknikkäppen fastnar på kortändan av ribborna.

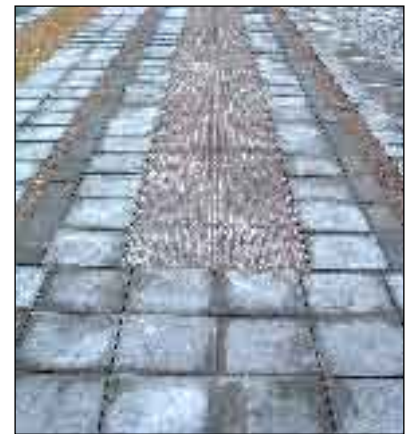
Bild 225

**Ribbplatta (Hazard Warning Paving).** Ytterligare en platta som teknikkäppen kan beröra utan att fastna. Ledytan är 80 cm bred och har plattor utan fasade kanter. Ribbhöjden är 6 mm, c/c ribbtopp är 50 mm och ribbredden 20 mm. Övriga ribbplattor i testet blev inte godkända.

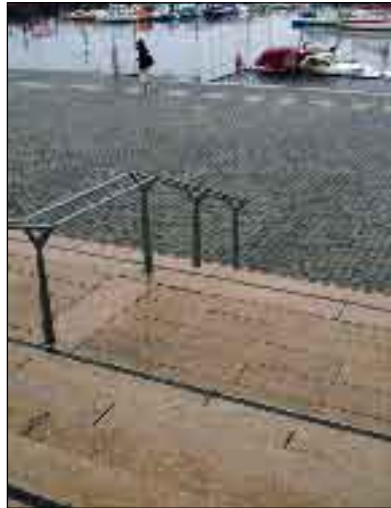
Bild 226

**Stentrappa med hållbara markeringar.** Den visuella markeringen av stenen har frästs ner i graniten. Markeringen är hållbar till skillnad från målade linjer som slits fort. Man får också samma friktion på markeringarna som på planstegen och på vilplanet. Det är viktigt för säkerheten.

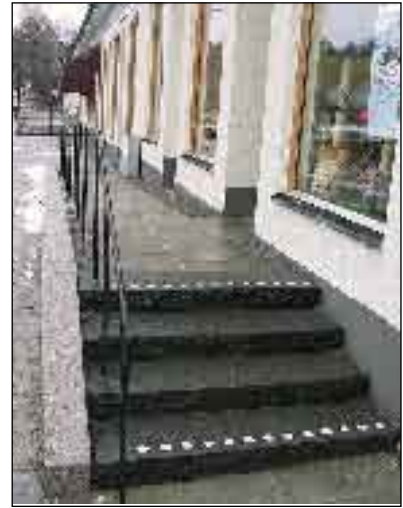
Bild 227

**Runda markeringar i stentrappa.** Ett annat sätt att göra en markering är att borra i stenen och förse hålen med material i kontrasterande ljushet. Hålen sitter här tillräckligt tätt.

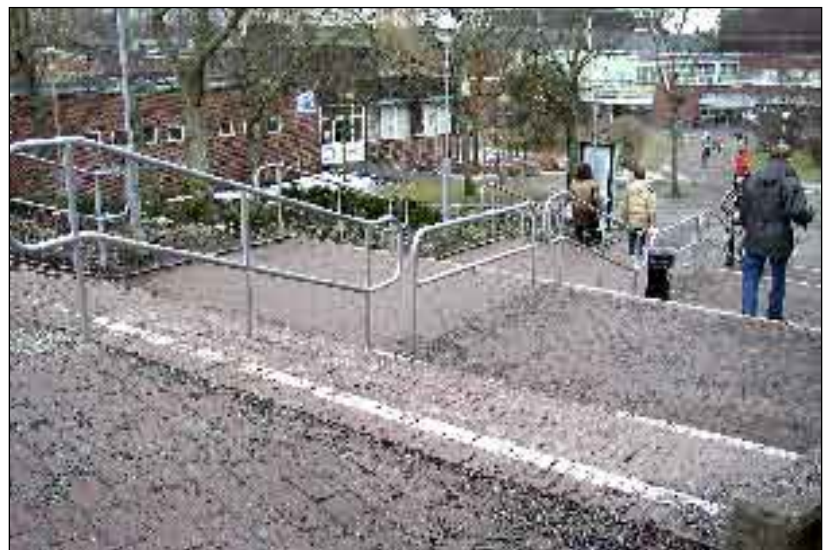
**Trappa i tegel har målade kontraster.** Målarfärgen är bortsliten på en del av planstegen och behöver underhållas. Ledstängerna följer inte heller trappan kontinuerligt.

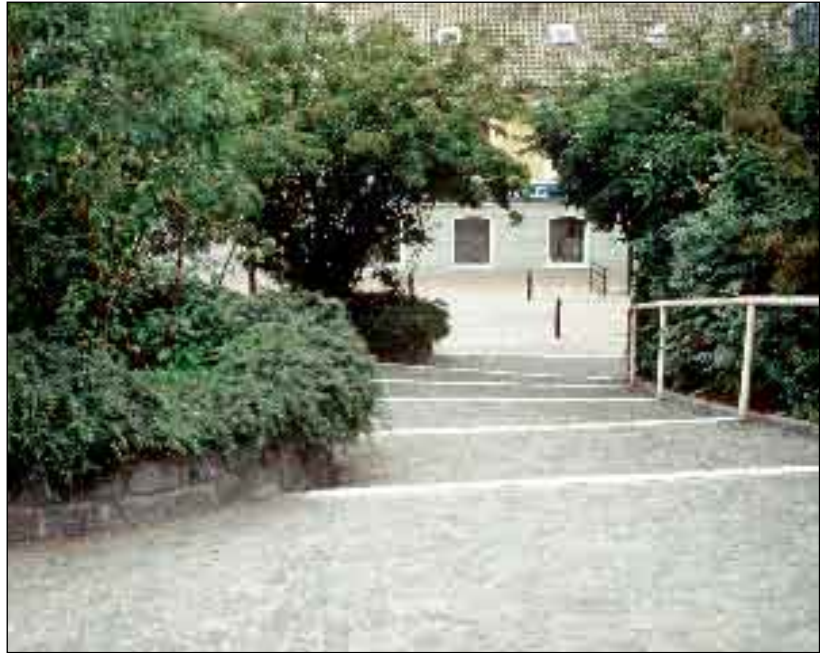
**Lutande trappa med kontraster.** Denna trappa omges av vintergröna växter och vita ledstänger och ger därför den bästa ljushetskontrasten. Den här så kallad åsnetrappan har lutande plansteg och är farlig, speciellt när den är hal. När man går uppåt blir trappstegen lätt osynliga och man riskerar att snubbla. Därför behöver speciell omsorg ägnas åt en sådan trappa för att minska riskerna för fall, t.ex. kan trappan förses med ledstänger på båda sidor och kontrastmarkeras på både plan- och sättsteg.

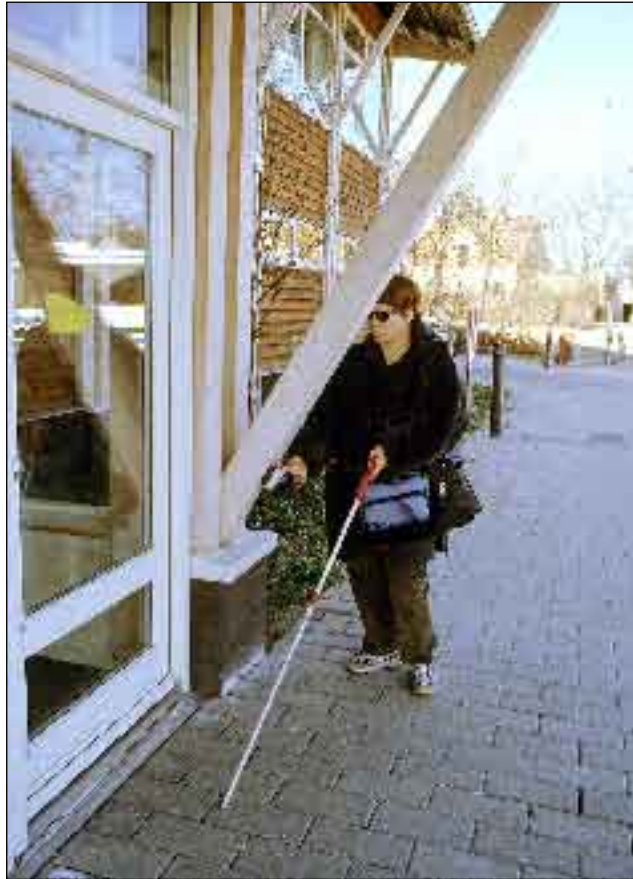
Bild 230

**Ett farligt hinder.** Om kvinnan följer den naturliga ledytan längs fasaden slår hon i stöttan med huvudet eftersom teknik-  
käppen inte känner av den.

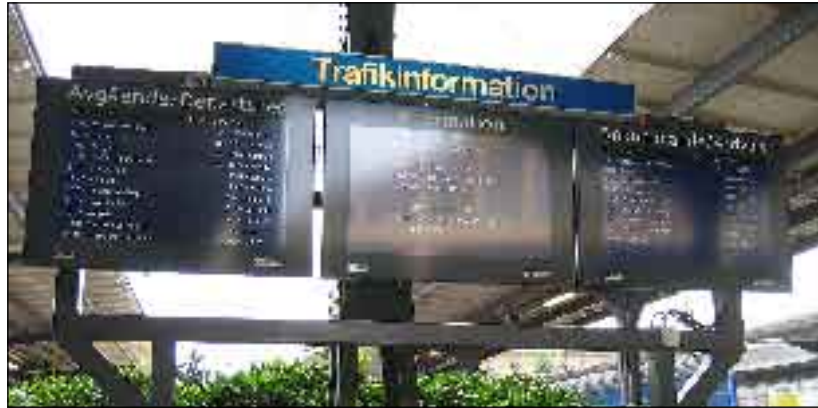
**Elektroniska skyltar i dagsljus.** Elektronisk skyltning används utomhus, t.ex. på hållplatser och vid buss- och järnvägsstationer. I dagsljus kan det vara svårt att se texten och i solljus ännu svårare. Skyltarna har skyddsglas som reflekterar dagsljuset. Nya typer av displayer testas dock hela tiden.

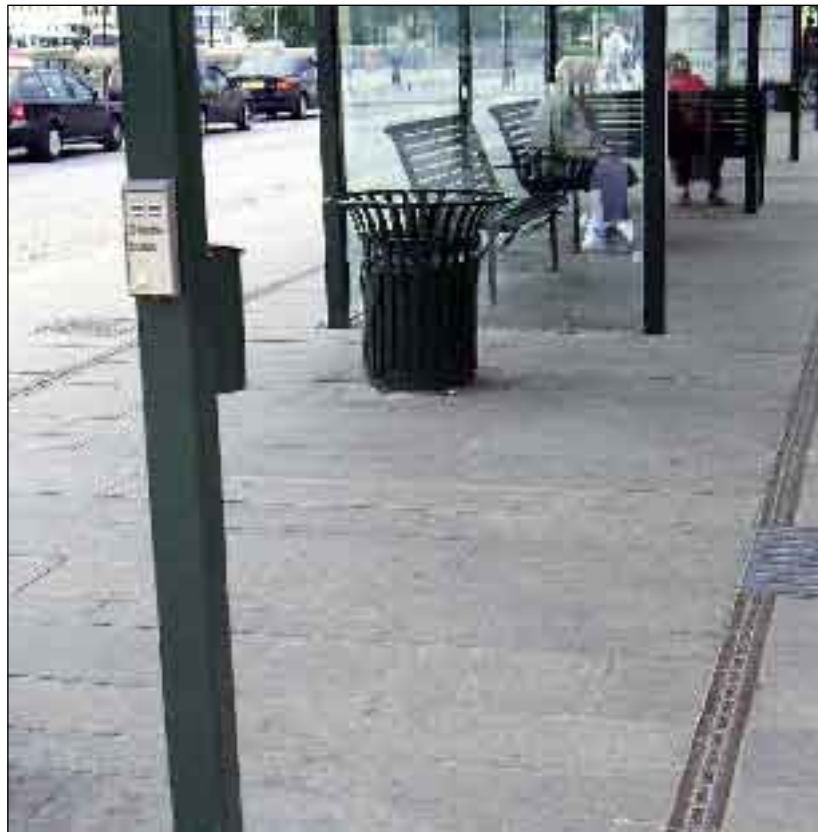
Bild 233

**Talad information på stolpe.** På boxen/högtalaren, som knattrar för att synskadade ska hitta den, finns även taktil skrift. Visuell information har här kombinerats med talad information så att personer som är blinda eller har mycket nedsatt synförmåga kan ta del av den. Ledstråket är dock för långt från högtalaren för att man ska kunna upptäcka stolpen med tekniköppen.

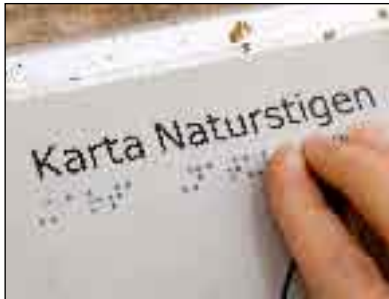
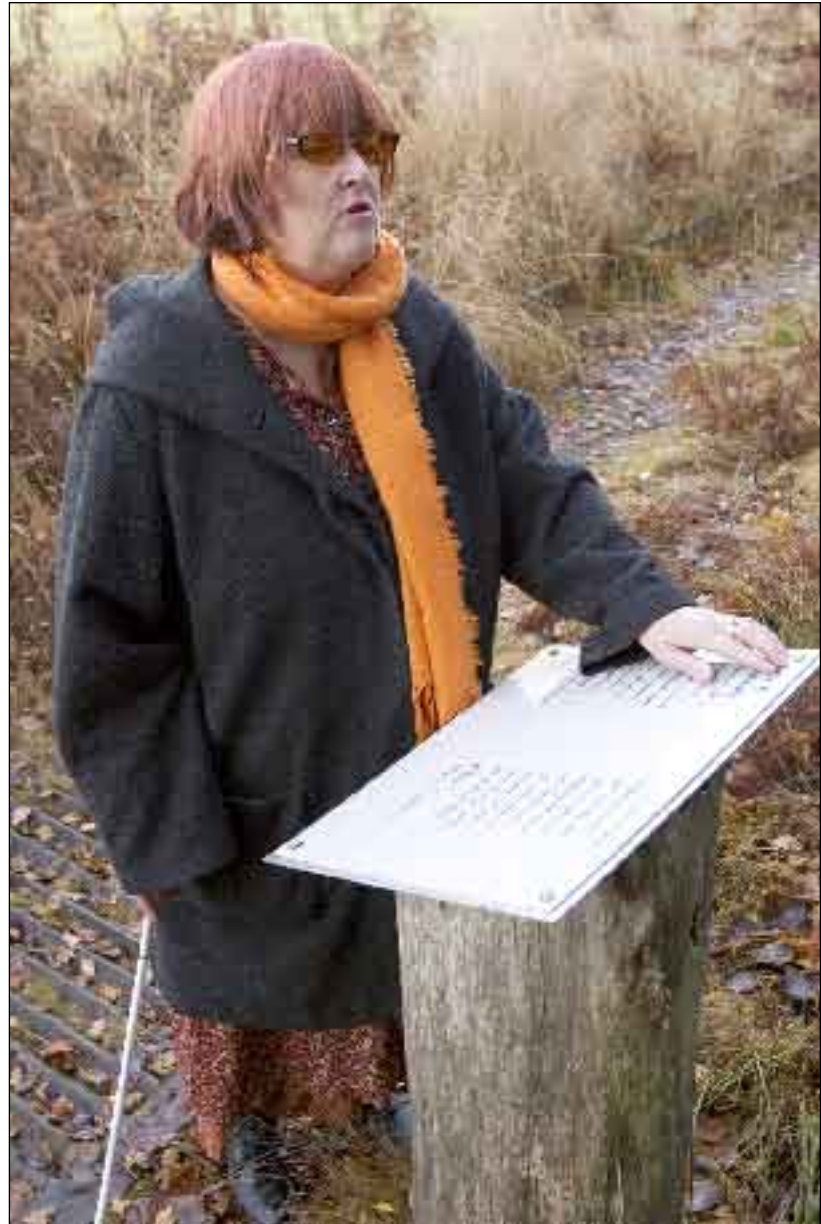
Bild 234 och 235

**Punktskrift på skylt.** Texten är kompletterad med punktskrift. Punktskriften är synlig och det kan personer med synrester ha nytta av. Texten är stor och har bra ljushetskontrast mot skyltbotten. Skylten lutar och är placerad så att den kan läsas av alla, synskadade och blinda personer, stående personer med normalsyn och rörelsehindrade i t.ex. rullstol. Det är ett bra exempel på "Design för alla".

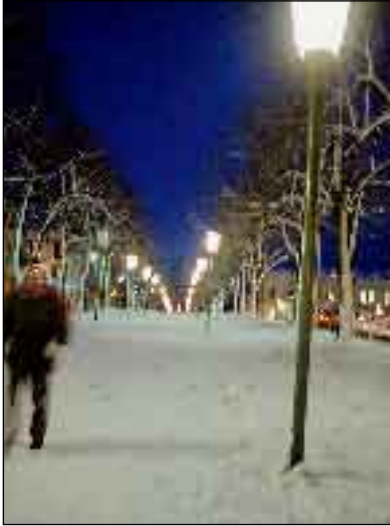
Bild 242 och 243

**Jämn gatubelysning.** Ljuskäglorna skapar inga mörka fält på marken.

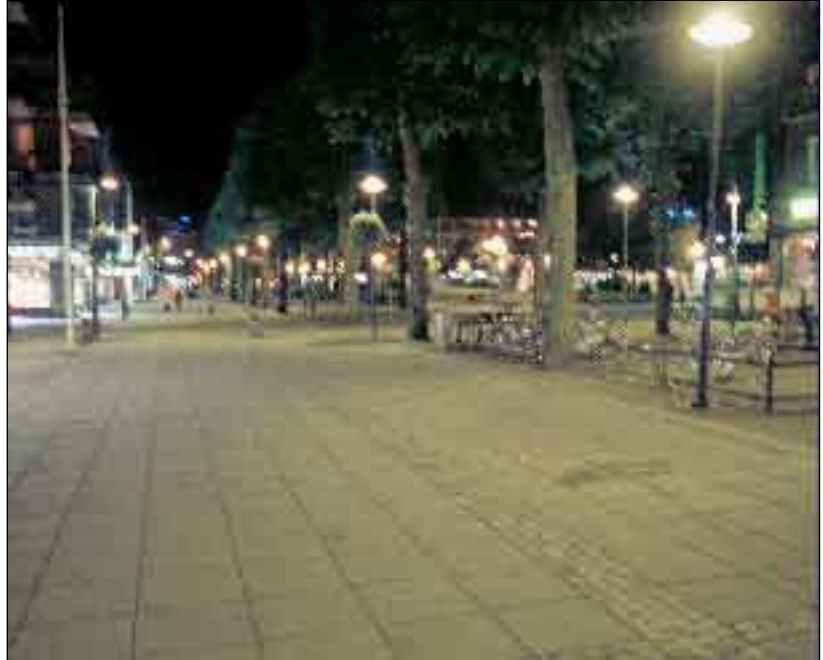
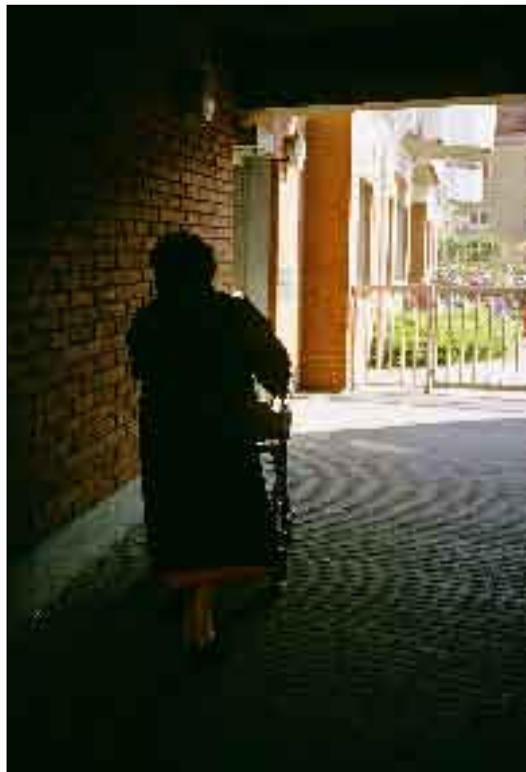
**Bländande ljus i port.** Det kan behövas kontinuerlig belysning även dagtid i t.ex. gångtunnlar, portar och andra överbyggda passager för att synskadade ska slippa att bli bländade och för att få jämn belysning på gångytan.

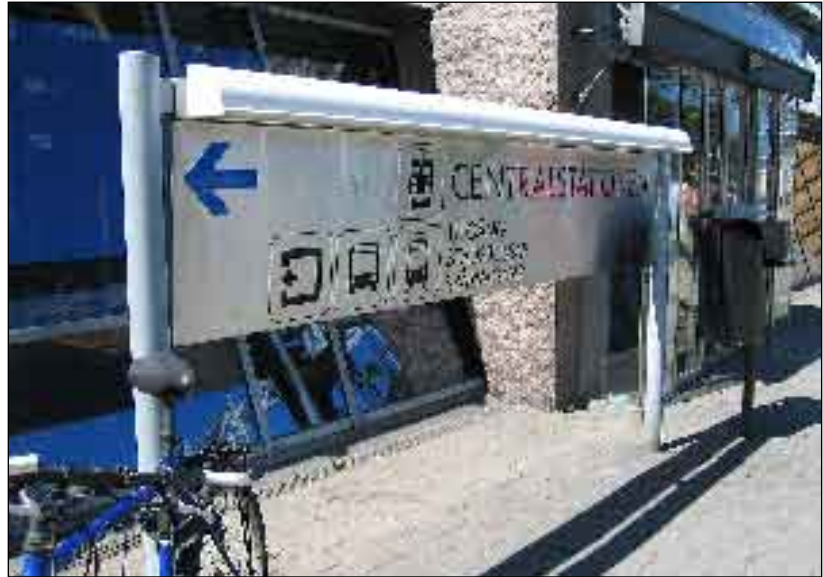
Bild 245

**Skylt med belysning.** Ett lysrör finns längs hela skylten. Skyltens yta är dock något för blank. Den saknar också en tvärså 10 till 35 cm över mar-  
ken, vilket behövs för att man ska kunna upptäcka den med teknikkäpp.

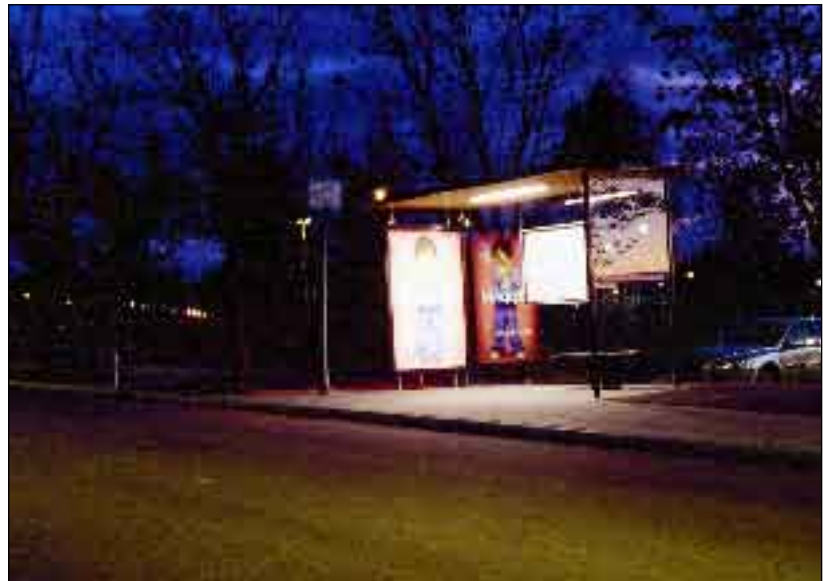
Bild 246

**Busskur med bra belysning.** I denna kur finns lysrör i taket som ger en jämn belysning. Det är bättre än rundstrålande armatur som ofta bländar och ger dålig belysning neråt. Turlistorna är också väl belysta. Reklamen lyser dock så starkt att den kan blända känsliga personer.

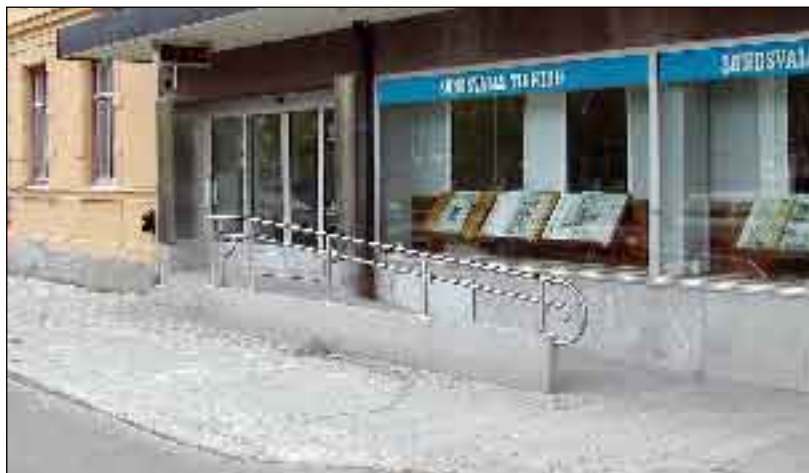
**Ledstänger på två nivåer.** De är förlängda och finns på höjderna 70 och 90 cm. Den lägre höjden är till hjälp för rullstolsburna och för barn med nedsatt syn. Ledstången är greppvänlig och infästningarna stör inte men ledstång saknas dock på en sida av rampen. Skjutdörrarna är sensorstyrda. Ljushetskontrasterande markeringar saknas dock på trappans stegframkanter.

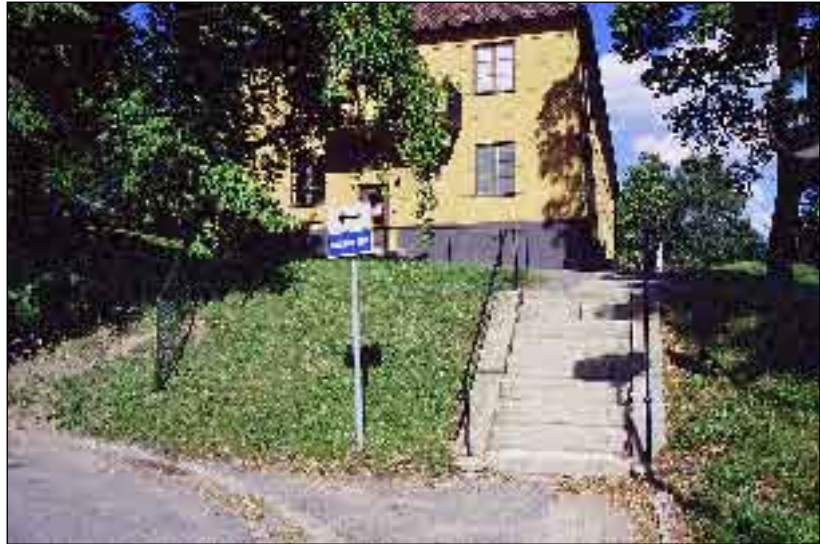
Bild 248

**Ledstång i trappa.** Ledstången kontrasterar i ljushet mot omgivningen, är förlängd, greppvänlig och har rundad knopp som avslutning. Infästningarna stör inte.
