# Enklare utan hinder

Boverket 2005

Sökord: enkelt avhjälpta hinder, tillgänglighet, allmänna platser, lokaler, barn, äldre, funktionshindrade, föreskrifter, regler, PBL, plan- och bygglagen, goda exempel, idébok

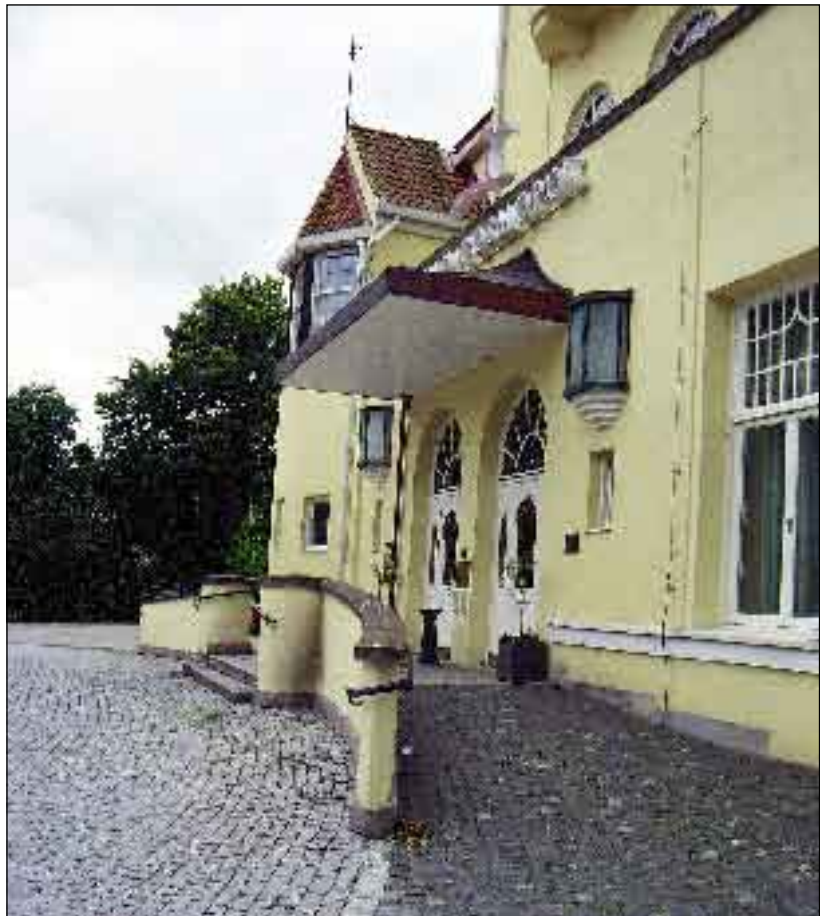
Bild 251

**Trappa med ledstänger på sidorna och i mitten.** Ledstången på sidan har böjts efter väggen. Ledstången är greppvänlig utan störande infästningar och har god kontrast i ljushet. På planstegen är dock kontrastmarkeringen delvis bortnött.

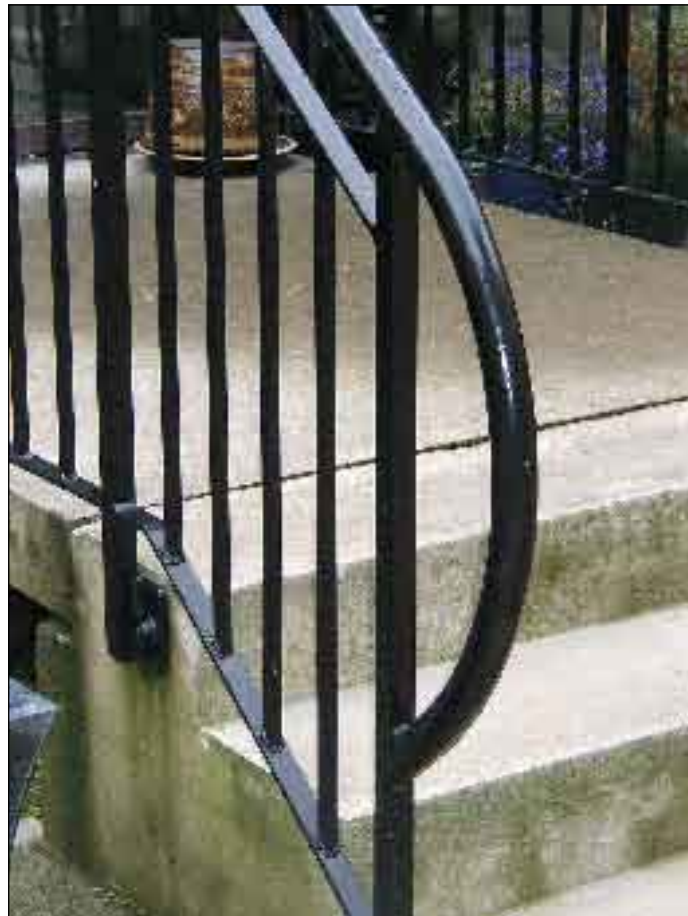
Bild 252

**Avslutning på ledstång.** Ledstången är greppvänlig med god ljushetskontrast och utan störande infästningar.

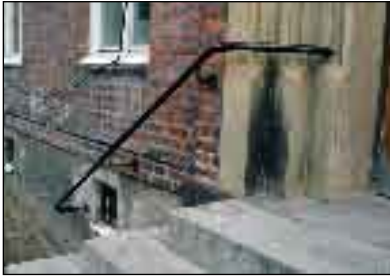
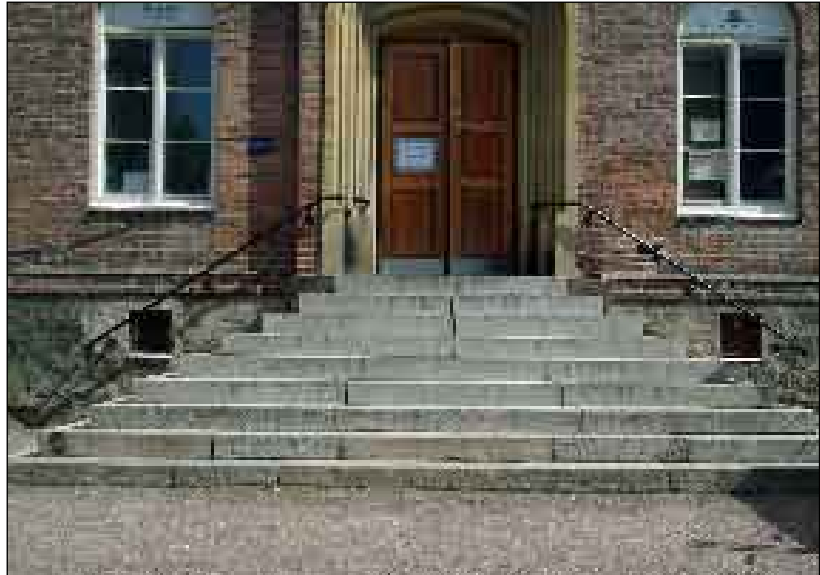
Bild 253 och 254

**Ledstängerna har förlängts.**

Ledstången är dessutom greppvänlig med god ljushetskontrast och utan störande infästningar. Trappstegen saknar dock kontrastmarkering.

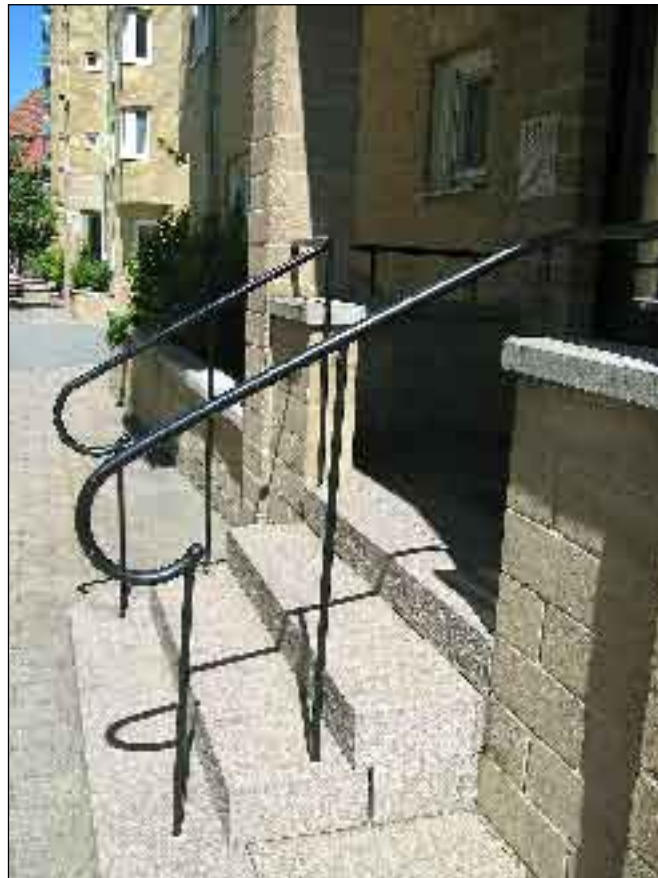
Bild 255

**Ytterligare en avslutning på ledstång.**

Ledstången är greppvänlig med god ljushetskontrast och utan störande infästningar. Avslutningen har en markerad form vilket gör att ledstängerna syns bättre. Ledstängerna är dock inte förlängda utanför nedersta trappsteget.

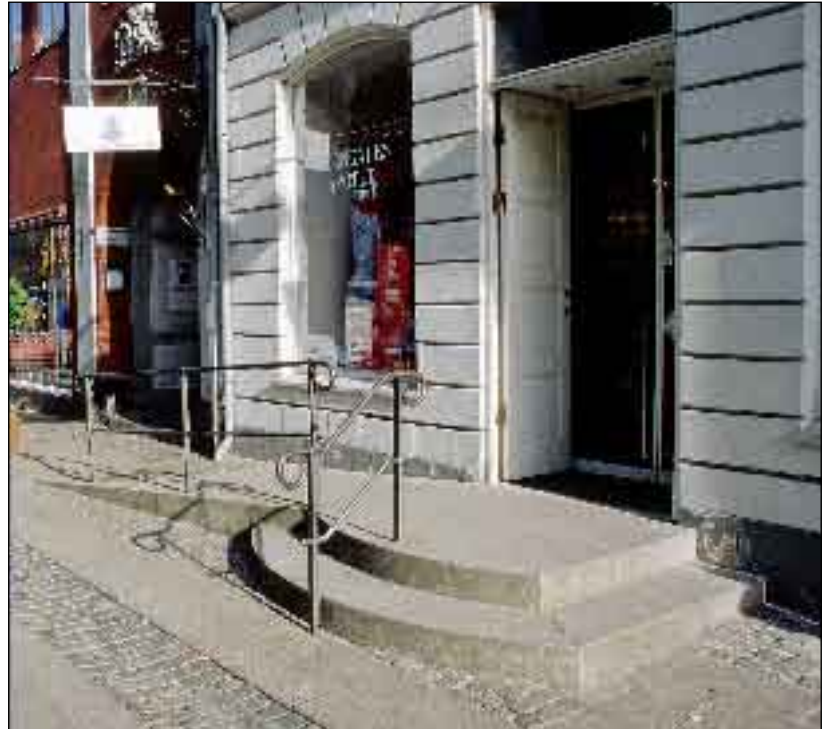
Bild 257

**Ledstänger löper kontinuerligt.** Ledstängerna är greppvänliga och förlängda, dock inte tillräckligt upptill. Ledstängerna har dock dålig ljushetskontrast mot omgivningen. Ledstänger behöver ha ljushetskontrast som fungerar både på sommaren och vintern. Vitt fungerar oftast bra, men bryter inte alltid av tillräckligt på vintern. I landsdelar med snö under stor del av året behöver man fundera över hur ofta det ligger snö på den aktuella trappan, hur omgivningen ser ut och därefter välja kontrastfärg. Trappnosarna är kontrastmarkerade.

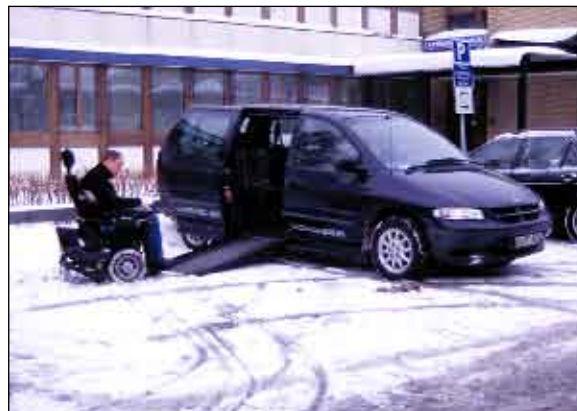
**Bred parkeringsplats.** Parkeringsplatsen fungerar för en bil där rullstolen tas in från sidan. Den fria ytan är ca 5 m bred.

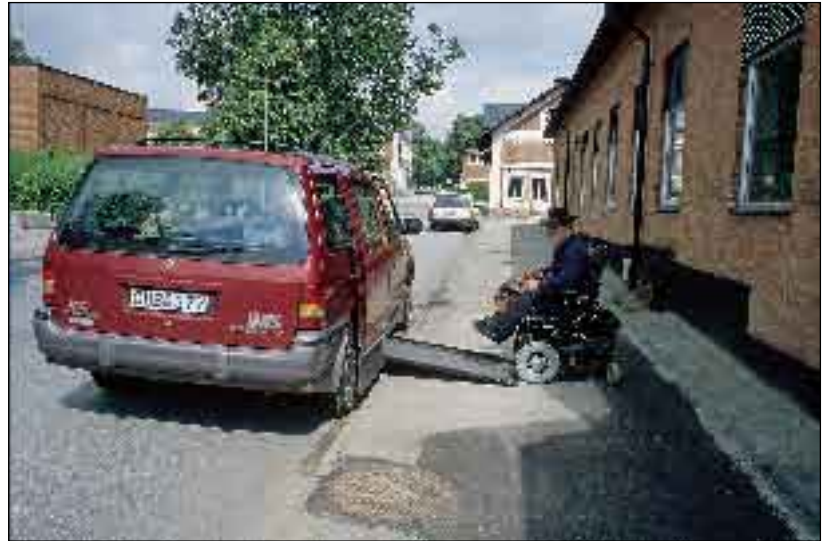
Bild 263

**Att ta sig in i bilen med hjälp av ramp.** Här behövs plats för att svänga rullstolen utanför rampen. Ytan är fast, halkfri och ganska jämn. Den fria ytan tillsammans med biluppsättningsplatsen är ca 5 m bred.

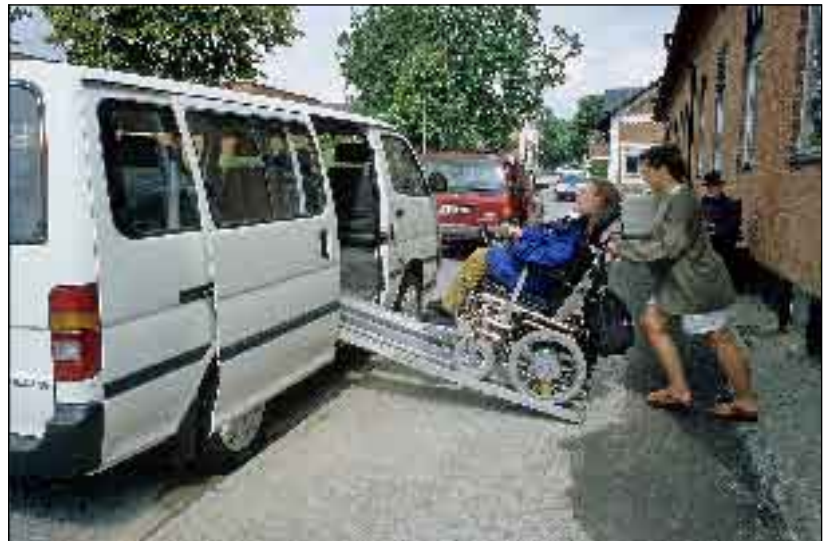
Bild 264

**Att ta sig in i bilen med ramp och hjälp av annan person.** Här behövs det plats att manövrera rullstolen utanför rampen och tillräcklig plats bakom rullstolen för en person som hjälper till.

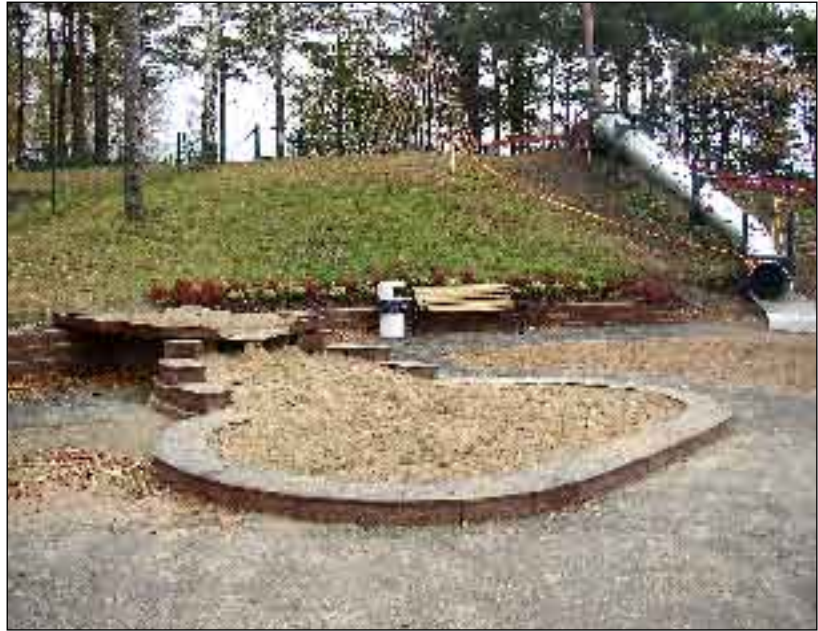
**Lekplats som är tillgänglig för alla.** Sanden rinner ner som vatten i en sjö och det är lätt att komma i sandlådan. Barn som behöver ryggstöd kan dock inte sitta i sandlådan. Till rutschbanan finns en gångväg, denna är dock så brant att ett barn i rullstol behöver hjälp för att ta sig upp. Synskadade och blinda barn kan ta sig upp direkt med hjälp av ett rep. Observera att plastremarna på bilden har satts upp för att skydda växtligheten eftersom lekplatsen är nyanlagd.

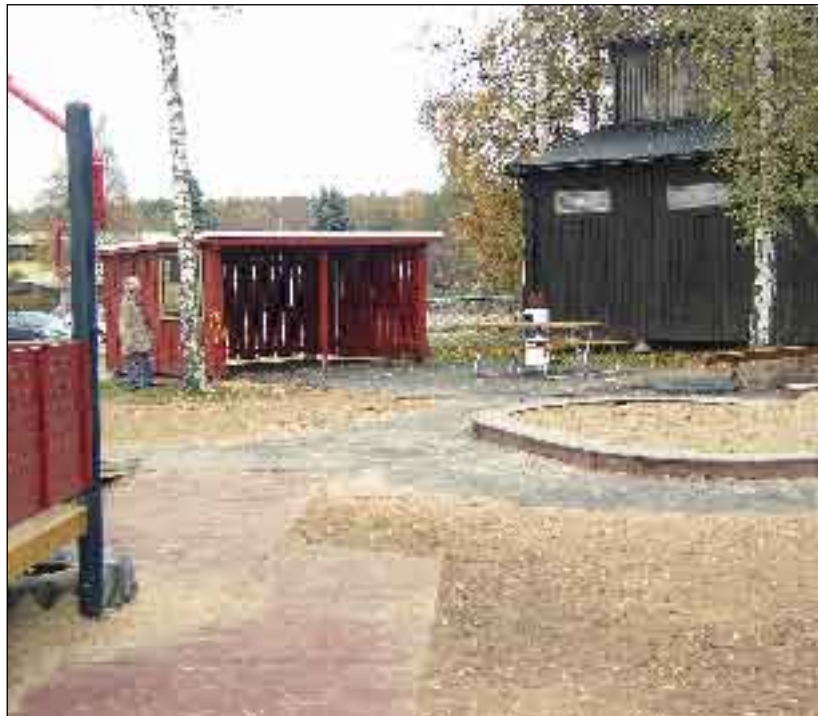
Bild 266

**Skydd för sol och skugga.** Här finns ett sol- och vindskydd. En del barn med funktionshinder blir lättare nedkyllda än andra. Barn behöver ibland också skyddas från solvärmens. Markbeläggningen i och omkring skyddet är asfalterad och utrymmet så stort att bord och stolar kan ställas där vid behov. Sittplatserna är gjorda så att barn kan dra sig från rullstol till en sittplats.

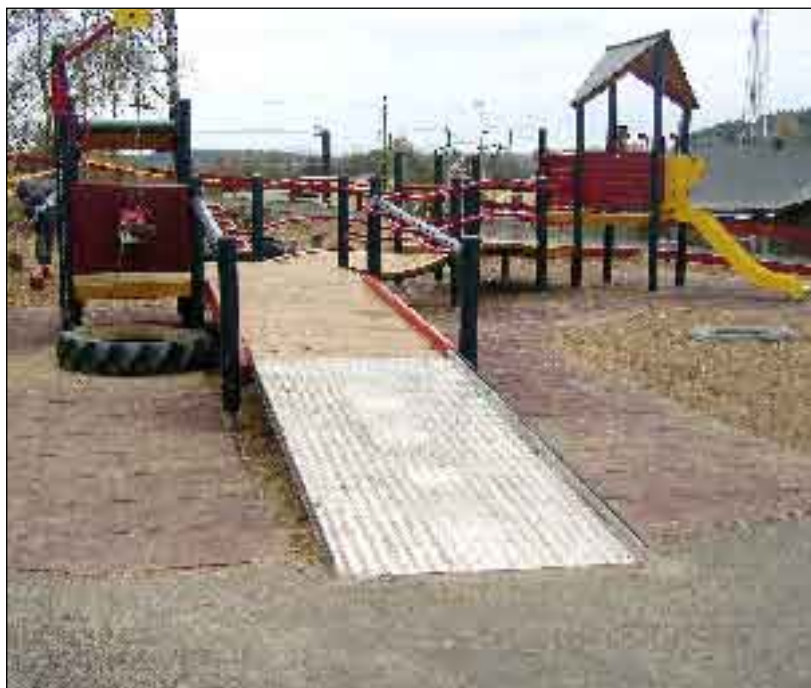
Bild 267

**Klätterställning som kan användas av flera.** Denna har en kort ramp som dock saknar ledstänger. Gångytorna har gjorts hårda med asfalt och runt klätterställningen finns plattor som person i rullstol kan använda men som ändå skyddar mot fall.

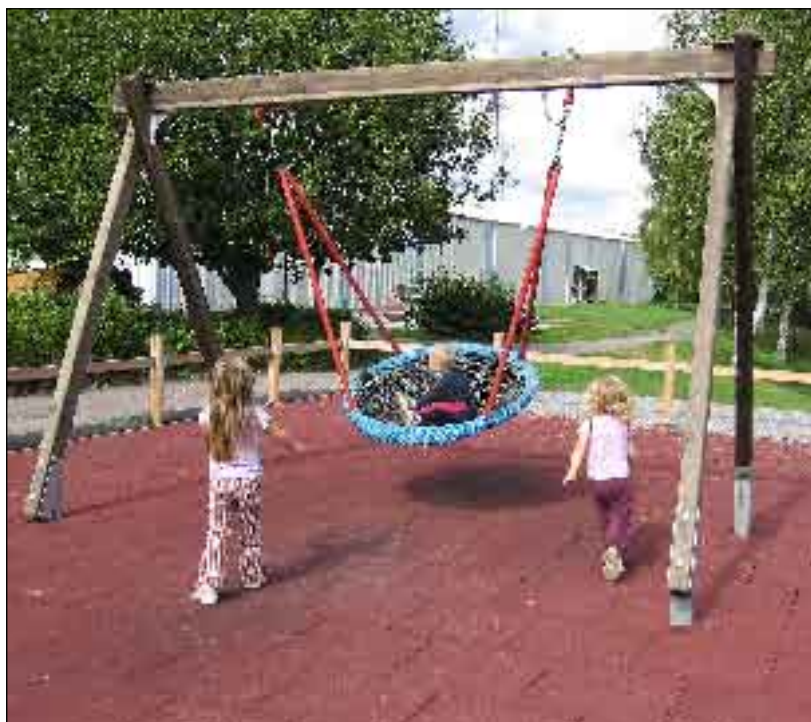
Bild 268

**Populär gunga.** Fallskyddsplattor finns på hela ytan där gungställningen står, vilket gör att vuxna och barn kan komma nära med rullstol.

Man har dock inte hunnit montera tvärstag mellan gungställningens stolpar.

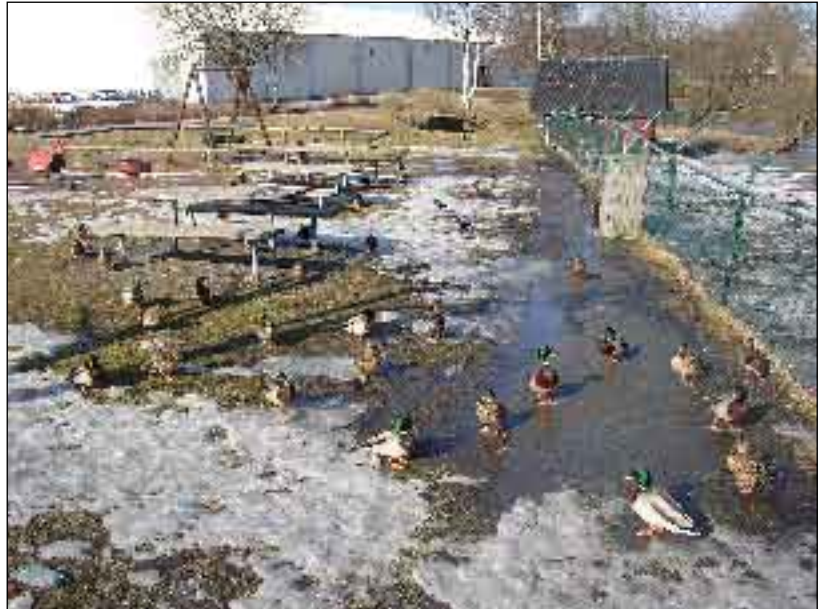
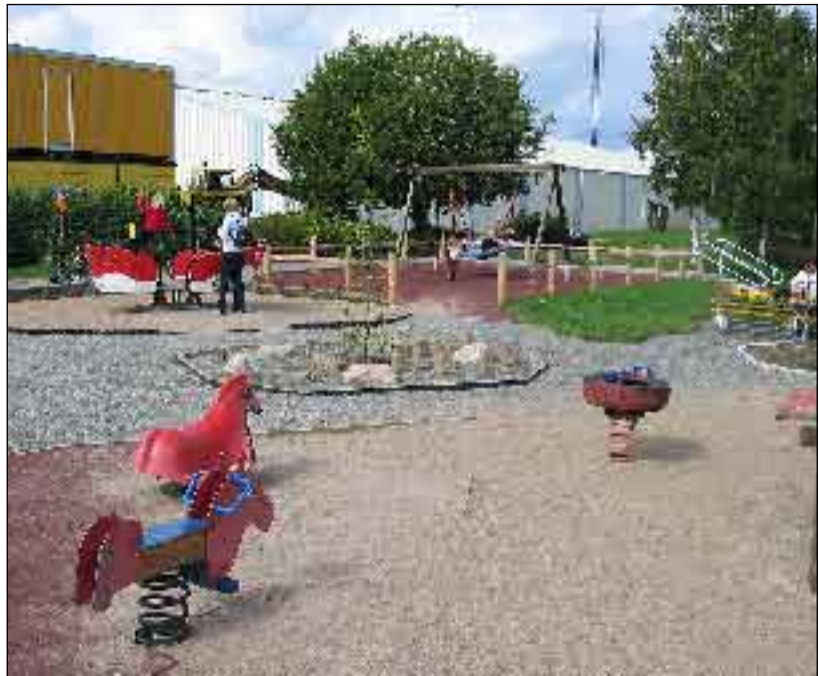
Samtidigt som man vill skapa rumskänsla behöver det av säkerhetsskäl finnas insyn för vuxna. Lekrummen behöver vara så synliga som möjligt för personer med nedsatt syn. Rummen avgränsas här av en låg sarg i trä med ljushetskontrasten 0.40 enligt NCS. Sargerna och sandlådans yttresidor är svartmålade. Sargerna behöver dock även vara målade med mörk färg på ovansidan för att synas när man är nära. De lägsta sargerna skulle behöva vara något högre med tanke på att sand flyttar sig. Marken är belagd med stenmjöl, fallskyddsplattor och sand. Lekredskapen har ljushetskontrast mot bakgrunden så att personer med nedsatt syn kan upptäcka dem. Ledstängerna i trappan är förlängda.

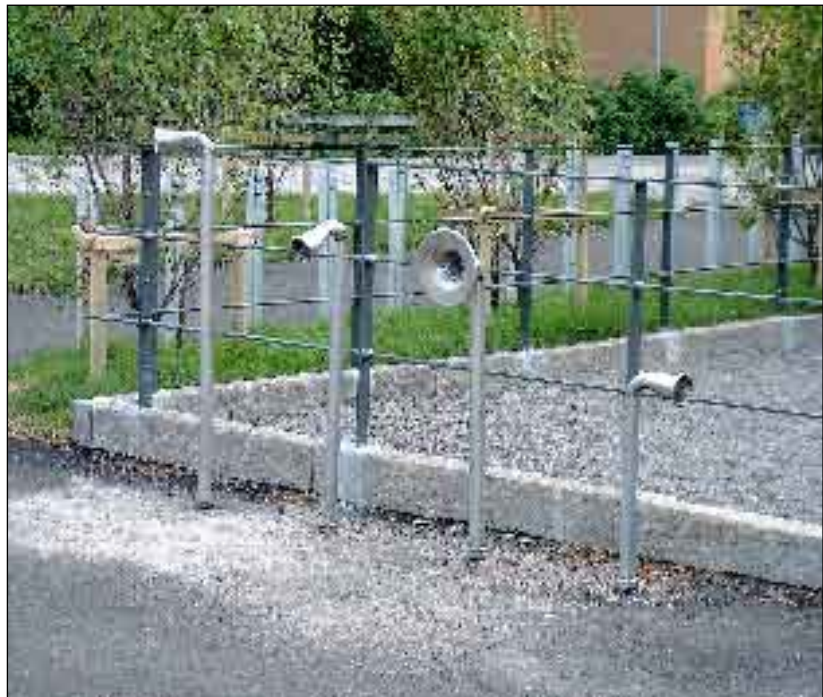
Bild 275

**Lina gör det lätt att springa.**

Trots att man inte kan se finns här möjlighet att springa av sig längs denna krokiga backe. Detta går tack vare en lina som löper längs med backen. Skenan till linan sticker dock ut nertill utan varningsmarkering och har ingen ljushetskontrast mot omgivningen.

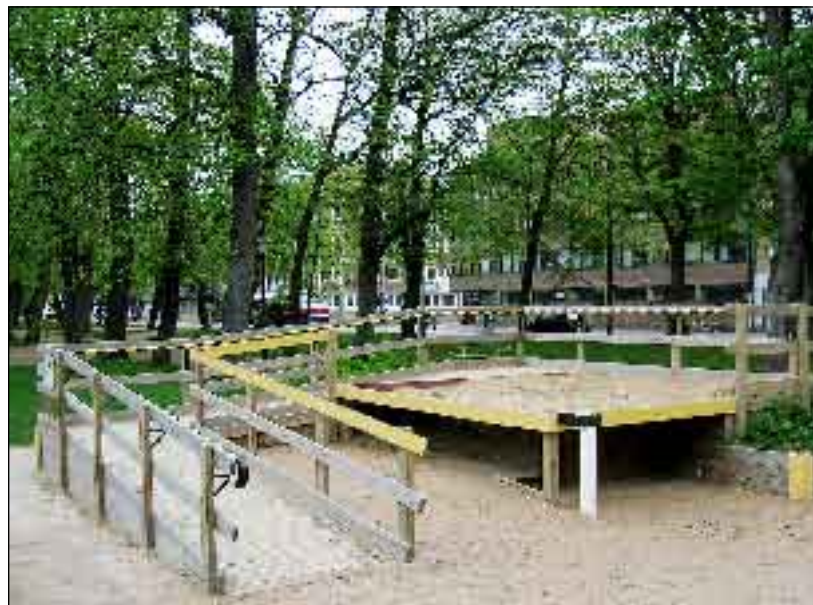
Bild 277

**Lekstuga med öppningar på olika nivåer.** Lekstugan har öppningar som passar för barn i rullstol och barn i olika åldrar. Entrén är bred och har en liten ramp med ledstänger i två höjder.

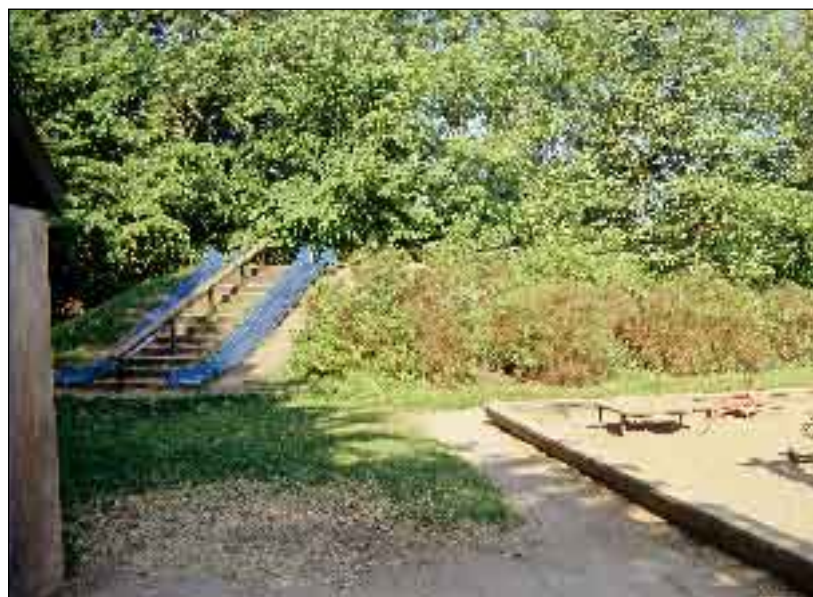
**Låg rutschbana på kulle.** Kullar och backar som redan finns kan användas för att göra rutschbanor som också barn med funktionshinder kan använda. Rutschbanan här kan kompletteras med en hårdgjord väg som lutar svagt uppåt.

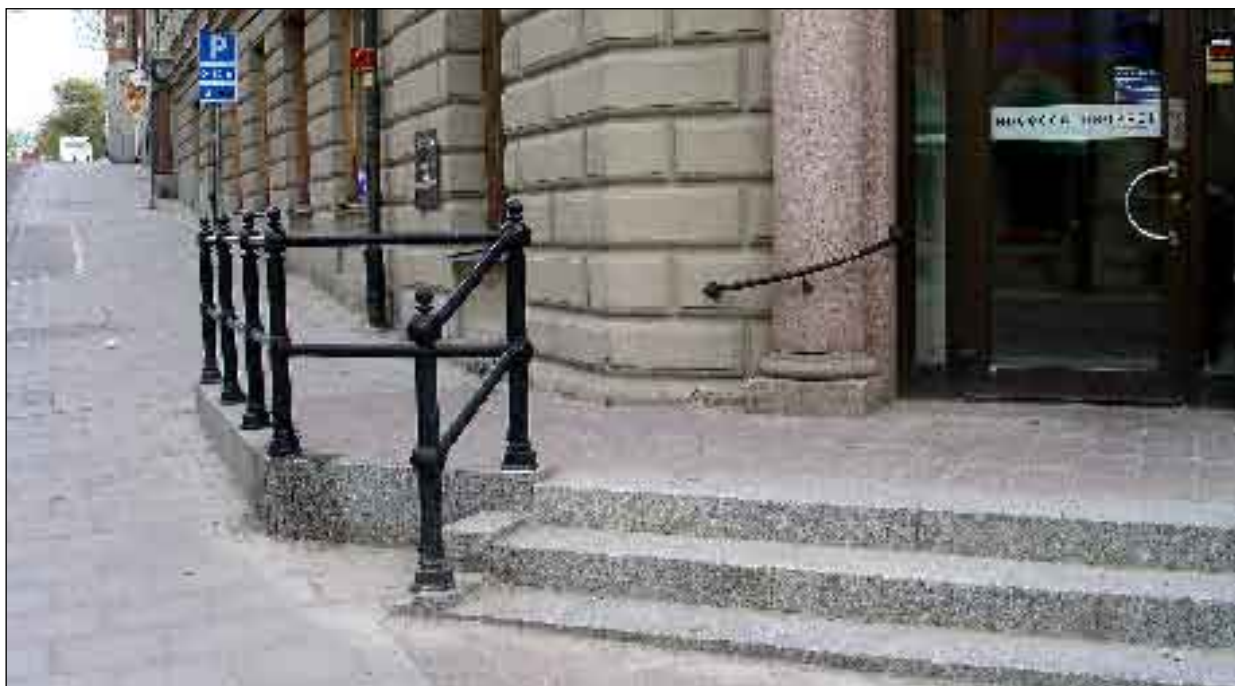
Bild 282

Ramp till en bank i centrum.

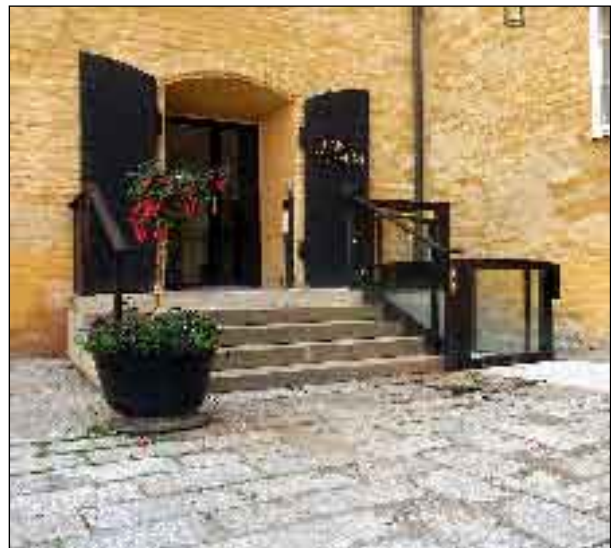
Bild 283

Entrén har fått en ny trappa och lyftplatta.

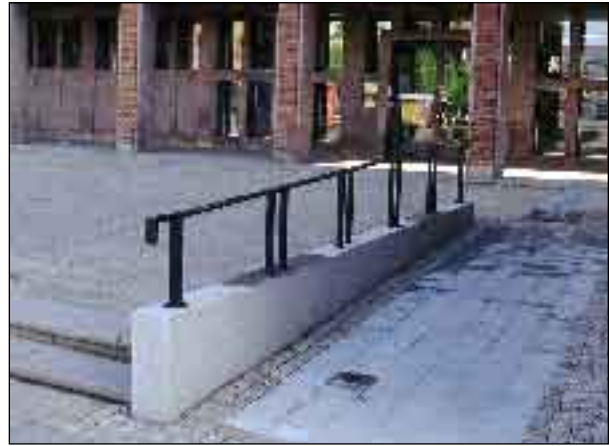
Bild 285

Ramp och trappa till entré.

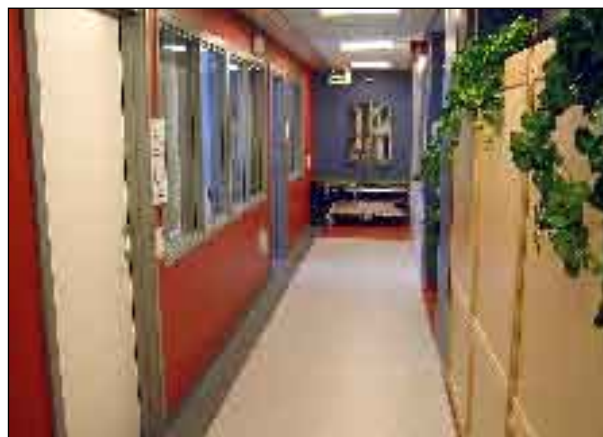
Bild 286

Kontastmarkeringar i en korridor i Kommunikationscentrum

I entrén ligger taktila stråk i avvikande färg för personer med kognitiva problem och för synskadade som behöver använda teknikkäpp. Stråken kontrasterar också i ljushet mot omgivande ytor och leder fram till receptionen på respektive våningsplan. Färgsättningen i korridorer och väntrum är av samma anledning målade i olika kulörer och ljushetskontraster som ger synskadade en rumsuppfattning och möjlighet att lättare orientera sig. Väggarnas vackert tegelröda kulör kontrasterar mot det ljusa golvet och dörrbladen, medan frisen i golvmattan intill korridorväggen, liksom listverk och dörrtrycken fått en grå färgton. I väntrummen har fondväggarna målats blå och färgsättningen går igen i möbler och textilier.
