**Tekniska Högskolan i Lund**

**Lund 2020-06-12**

## **Tarfalahallen Kiruna**

### **Utvärdering av bärande stomsystem**

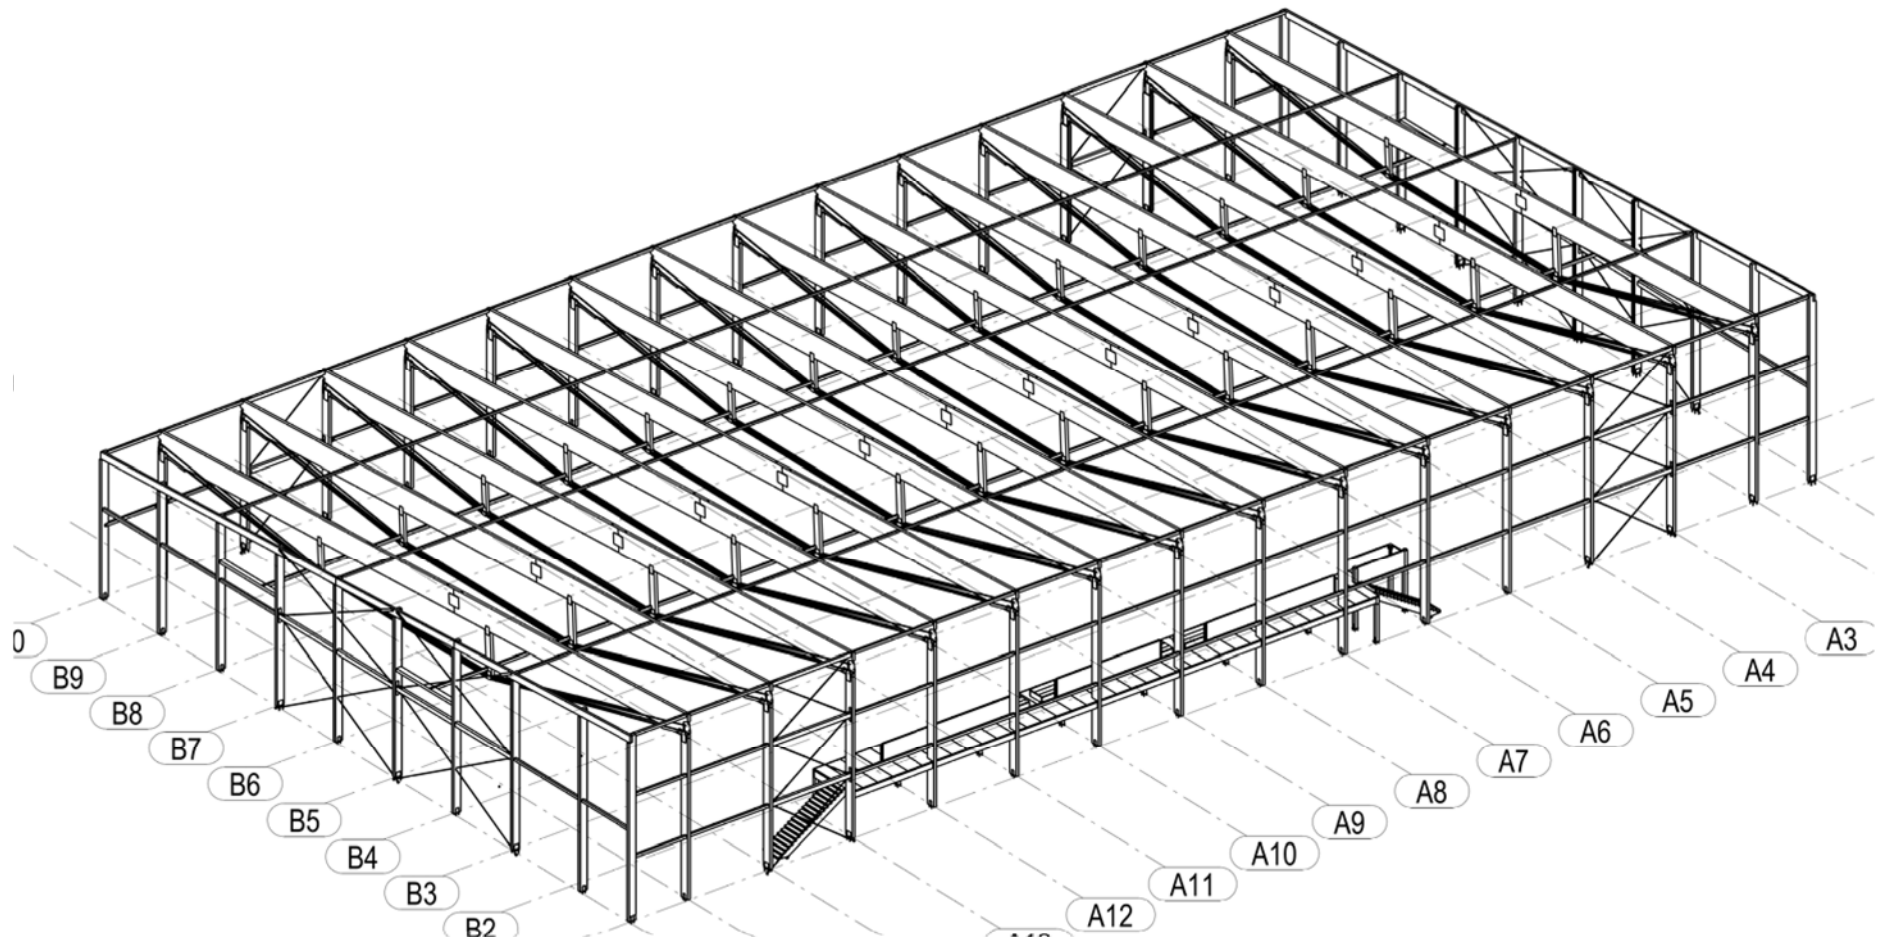
**Figur 2.** Tarfallahallens stomsystem

Stabilisering för horisontella laster (i huvudsak vindlast) av systemet förutsättes ske genom skivverkan i takplåten samt vindkryss både i gavlar och längsgående väggar, se Figur 2.

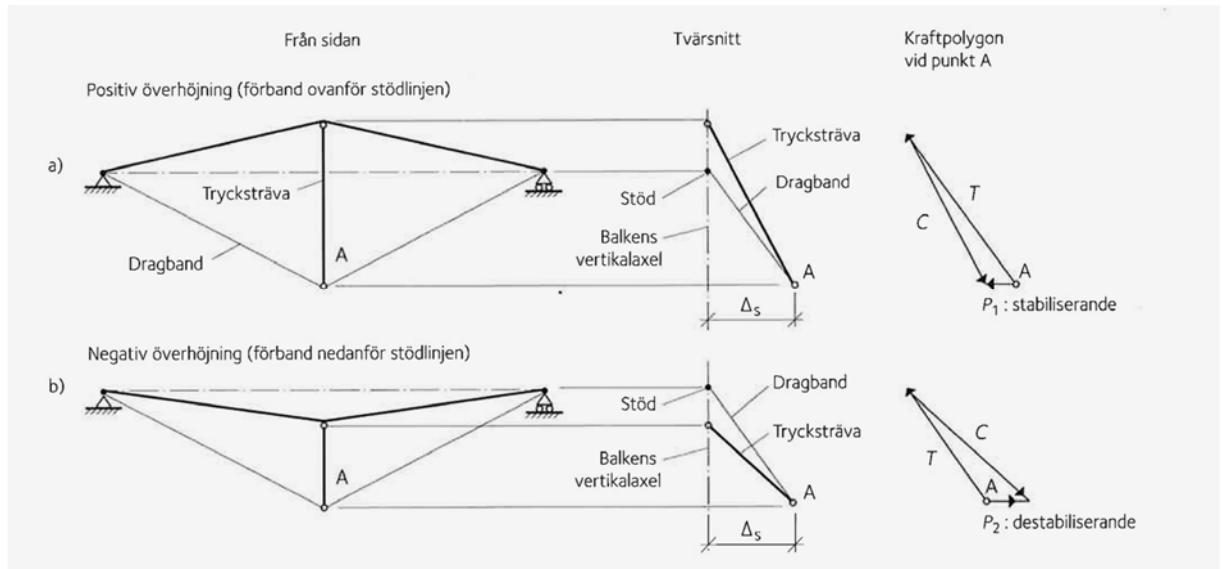
Figur 8. Effekt av överhöjning på spännverk. Kopierat från Limträhandboken [4].

- a) Självstabiliserande system med tillräcklig överhöjning
- b) Destabiliserande system utan överhöjning
