# Taksäkerhet

– resultat från projektet BETSI

Boverket juni 2010

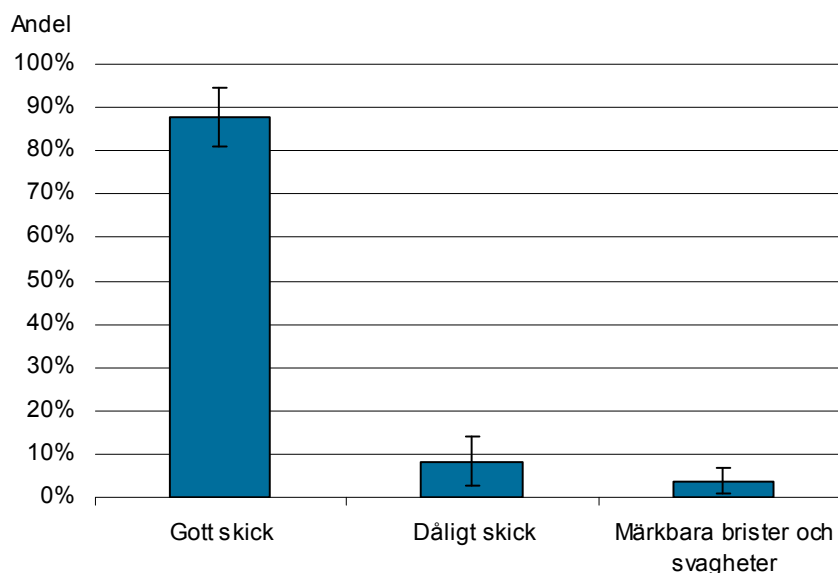
Enligt besiktningresultatet har cirka 1,47 miljoner byggnader en taksäkerhetsanordning. Det finns även krav på att de befintliga taksäkerhetsanordningarna ska underhållas och vara i gott skick. Cirka 88 procent av taksäkerhetsanordningarna bedömdes vara i gott skick, cirka 8 procent bedömdes vara i dåligt skick och cirka 4 procent hade märkbara brister och svagheter.

Figur 7. Byggnader med taksäkerhetsanordningar. Redovisning av krav på bevarande och underhåll av befintliga taksäkerhetsanordningar.

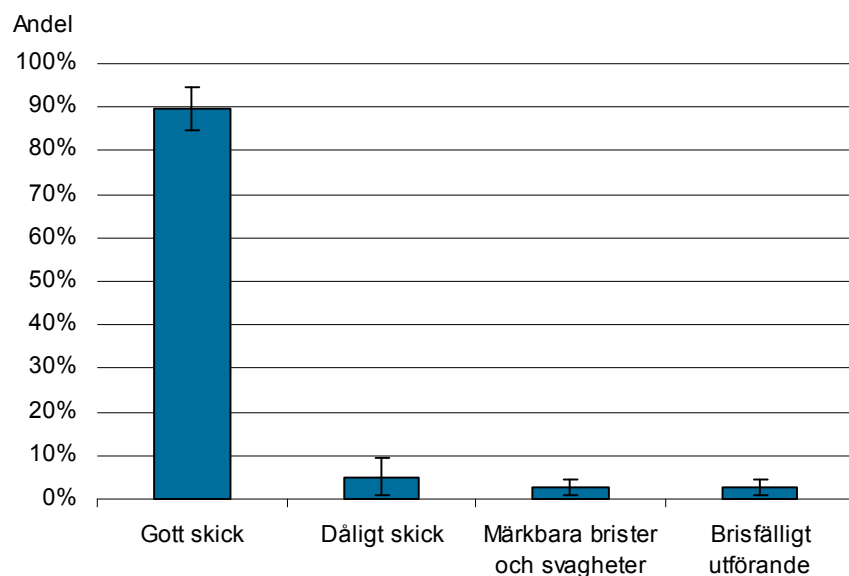
Enligt besiktningsresultatet har cirka 1,37 miljoner byggnader en infästning till taksäkerhetsanordning. Det finns även krav på att de infästningar till taksäkerhetsanordningar som finns ska underhållas och vara i gott skick. Cirka 90 procent av infästningarna bedöms vara i gott skick, cirka 5 procent bedöms vara i dåligt skick, cirka 3 procent har märkbara brister och svagheter och cirka 3 procent är bristfälligt utförda. Det finns en risk att besiktningsmännen har missat vissa typer av brister, till exempel rostangrepp på en genomgående bultar, då besiktningen har gjorts okulärt och under vinterhalvåret vilket försvårar en besiktning.

*Figur 8. Byggnader med infästningar till taksäkerhetsanordningar. Redovisning av dessas krav på bevarande och underhåll av befintliga infästningar till taksäkerhetsanordningar.*
